BEA-TT

*Rapport d'étape
sur le déraillement
du train Intercités n° 3657
le 12 juillet 2013
à Brétigny-sur-Orge (91)*

janvier 2014

Affaire n° BEATT-2013-009

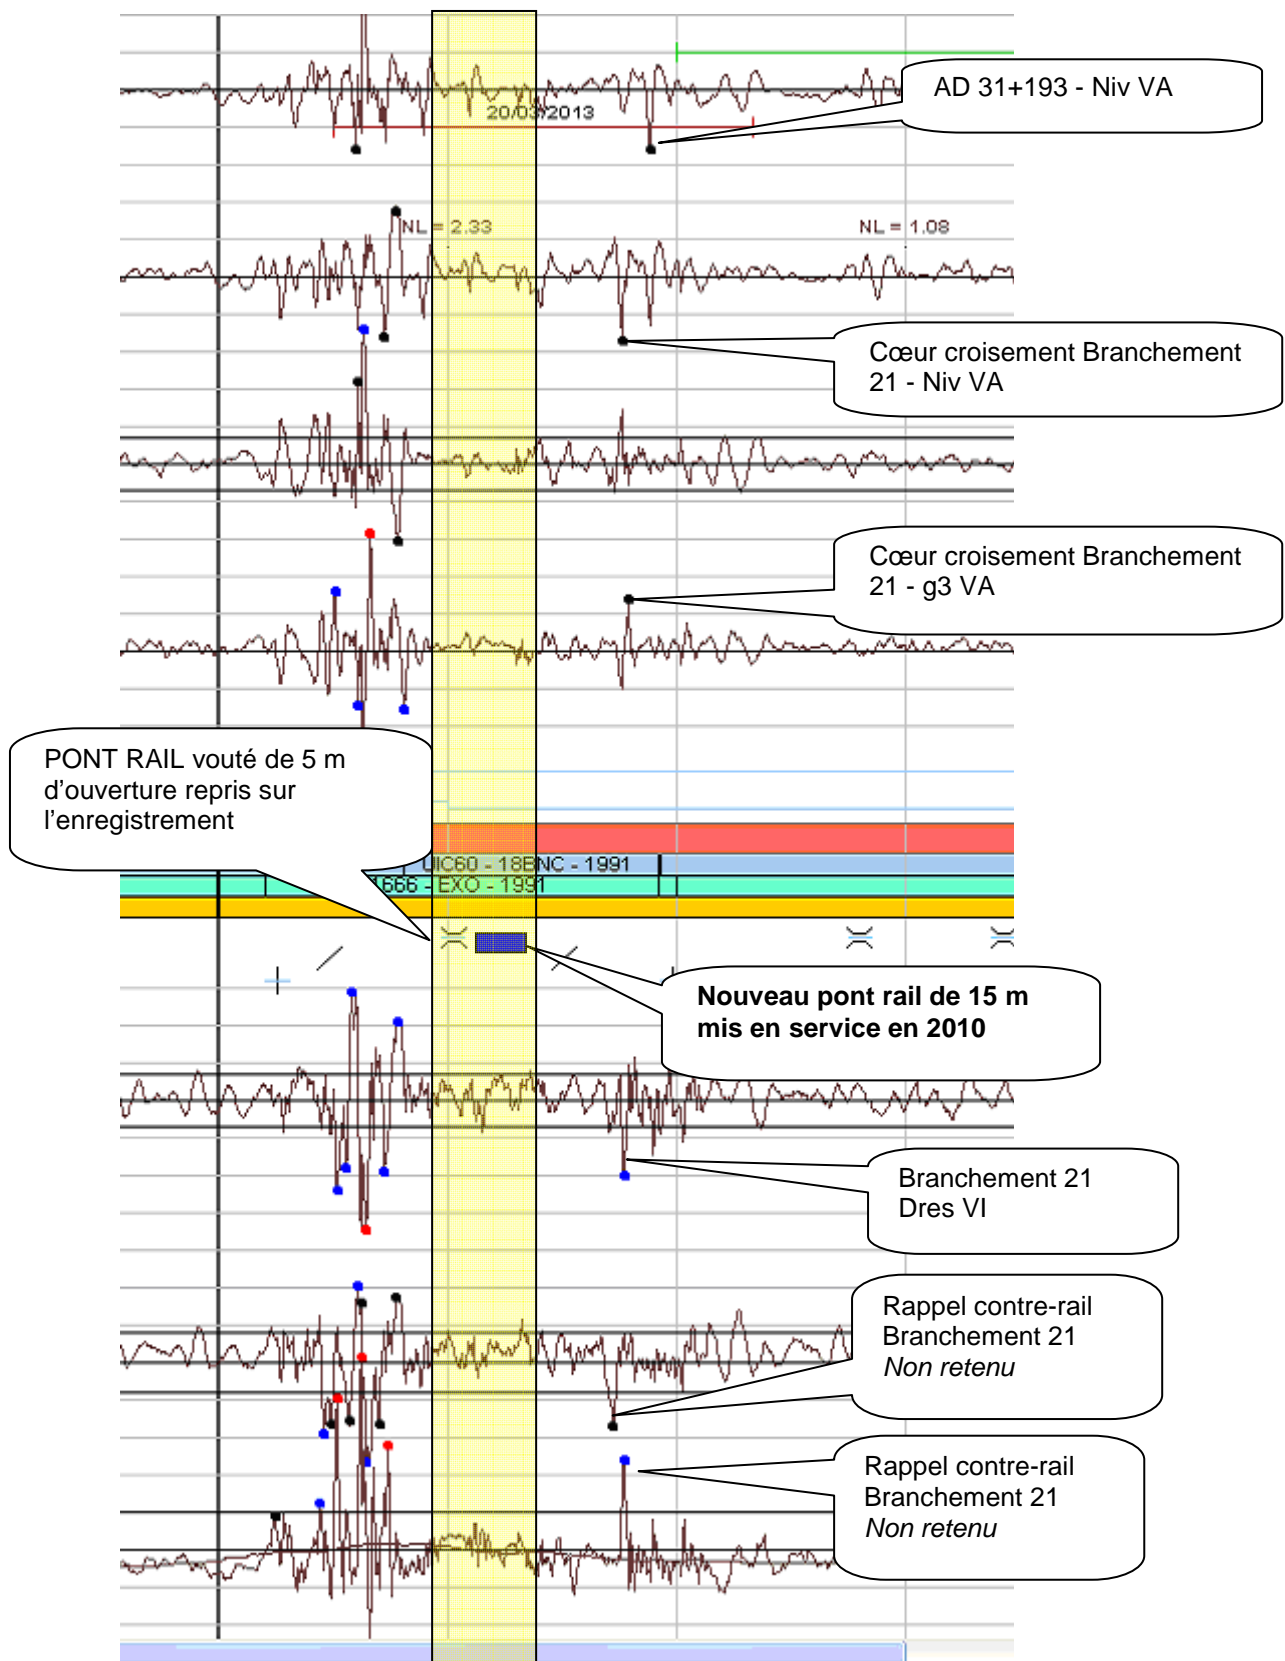
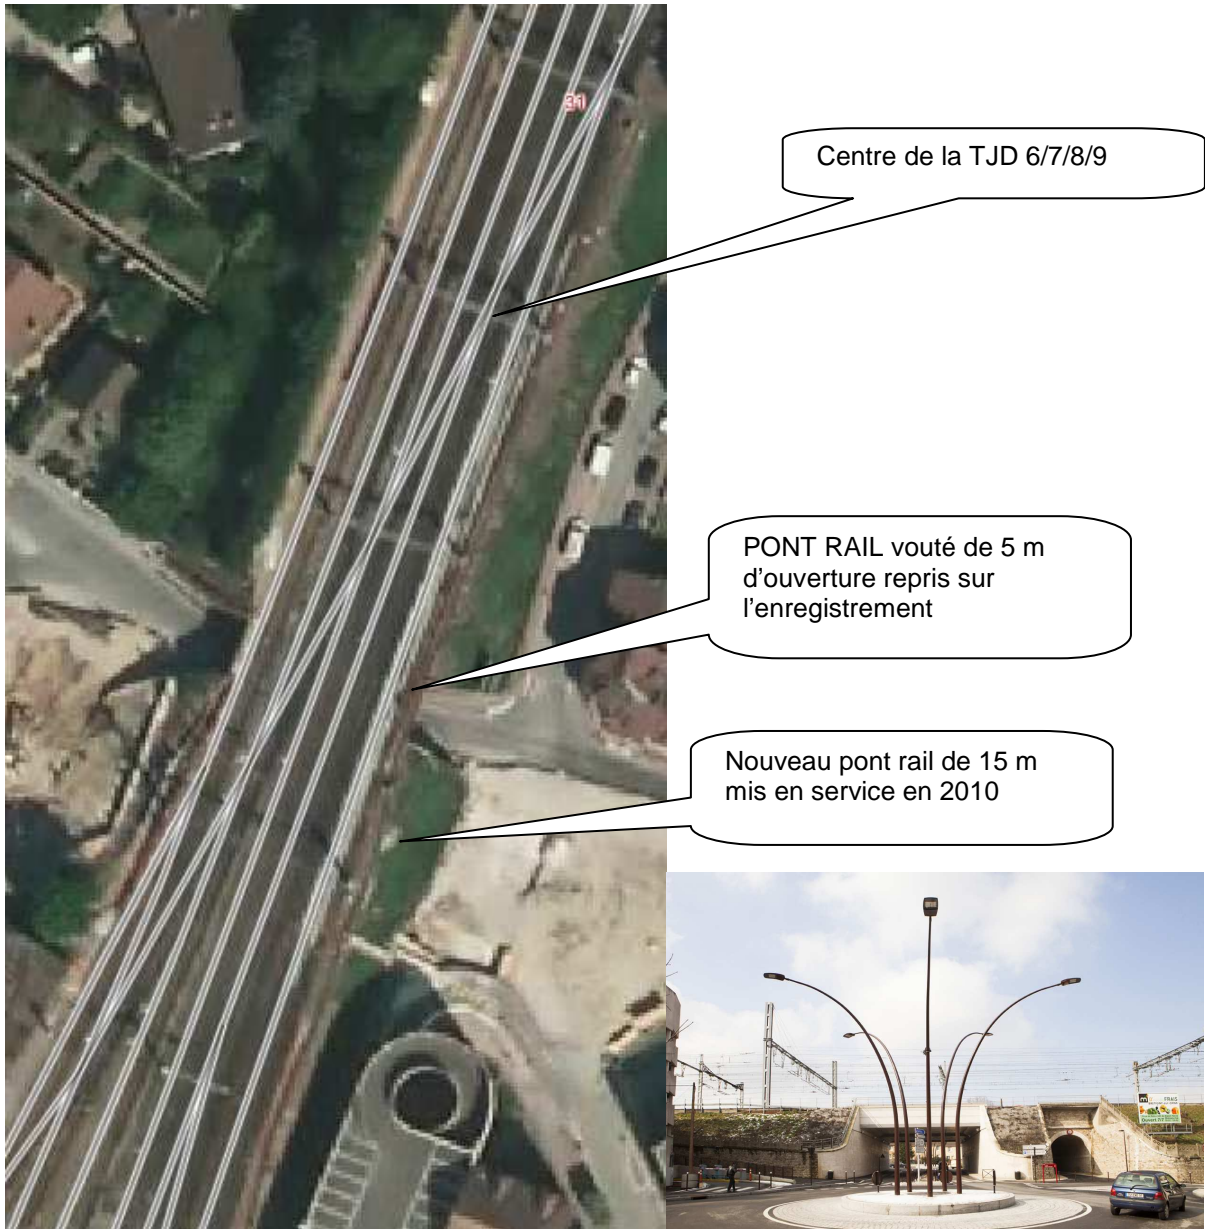
4.2.2. Zone située en aval de la TJD - Zone des ponts-rails

La zone des ponts rails situés 60 m en aval de la TJD 6/7/8/9 de Brétigny ne présente aucune anomalie significative de géométrie sur l'enregistrement du 23 mai 2013.

Cependant, des altérations ponctuelles sur les paramètres de nivellement longitudinal (pistes 1 et 2), transversal (piste 4) et dressage (piste 5), paramètres Niv et Dres de la norme IN 1895 et G3 de la norme IN 2640, sont présents 115 m en aval dans le croisement du branchement 21 et à 128 m au franchissement de l'appareil de dilatation du PK 31+193.

Les défauts de Dres et Ecartement (pistes 5 -7) sont dus au rappel des palpeurs de la voiture Mauzin par le contre-rail lors du passage dans le croisement du branchement 21. Ils ne sont donc pas retenus comme des anomalies.

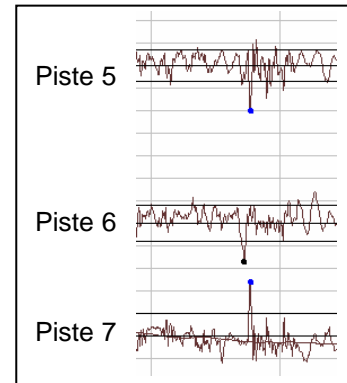
- Sur les pistes 5 - 6 et 7 ci-contre, les enregistrements du dressage et de l'écartement correspondent à ceux d'une voie posée en barres normales, fortement circulée et âgée de 22 ans. On peut notamment constater sur la piste 7 - écartement - le pic vers le haut correspondant au rappel du contre-rail du branchement 21, plus marqué qu'en février. Sur la file 6, ce rappel est aussi plus marqué.

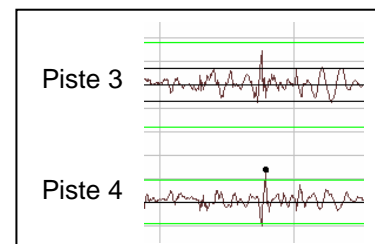
- Pistes 3 et 4 de nivellement transversal : les graphiques montrent une voie en valeur d'objectif à l'exception des paramètres Ed et G3 - pistes 4 et 5 au franchissement du cœur de croisement du branchement 21.

- Pistes 1 et 2 : nivellement longitudinal : L'enregistrement montre une géométrie satisfaisante de la voie entre la TJD 6/7/8/9 et le branchement 21. Le croisement du branchement 21 et l'appareil de dilatation qui le suit restent affectés d'une altération du nivellement. L'opération de bourrage de la nuit du 19 au 20 mars au franchissement de la zone remaniée à la suite de la mise en place du nouveau pont-rail a d'obtenir un l'enregistrement 2 mois après l'intervention qui se situe toujours en valeur d'objectif VO.

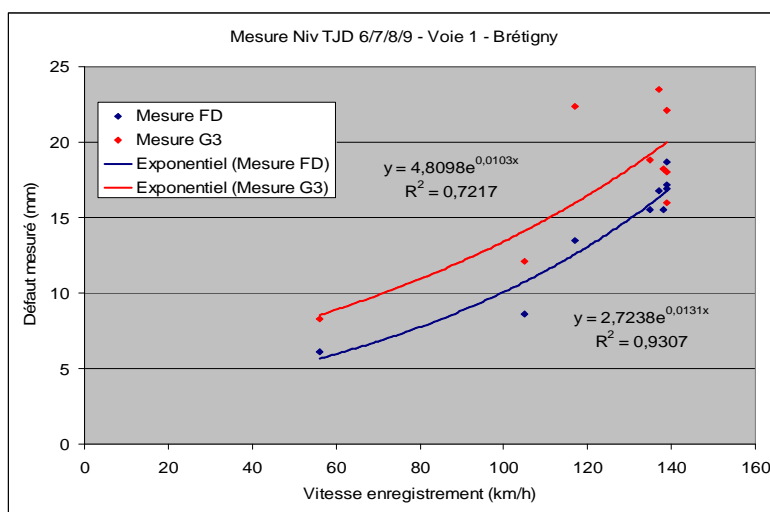
La récupération de l'information « Vitesse lors de l'enregistrement » et l'analyse des résultats (tableau et graphique ci-après) montre une corrélation entre la valeur du défaut et la vitesse du vecteur pour la file droite (en bleu).

Cette corrélation se retrouve aussi sur le défaut G3 qui apparaît **surévalué d'environ 10 mm.**
