# **Schlussbericht**

über die Entgleisung eines Eurocity-  
Zuges

vom 22. März 2017

in Luzern (LU)

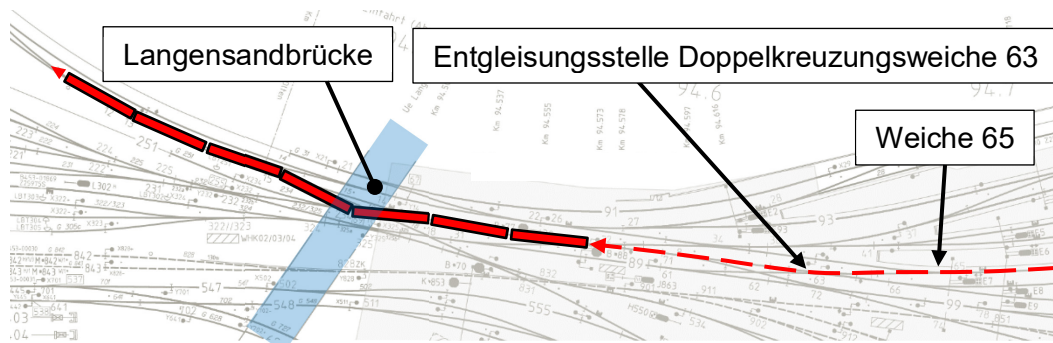
Der Fahrweg für den Zug war ab Gleis 7, über die von der Spitze her befahrene Weiche 65, die auf Ablenkung stehende Doppelkreuzungsweiche 63 und über weitere fünf Weichen gegen das linke Ausfahr Gleis eingestellt. Die Höchstgeschwindigkeit für die Fahrt über diese Weichen ist auf 40 km/h festgelegt.

**Abbildung 5:** Planausschnitt von Abbildung 4 mit Fahrweg und Endlage des entgleisten Zuges (Quelle Bahnhofplan: SBB).

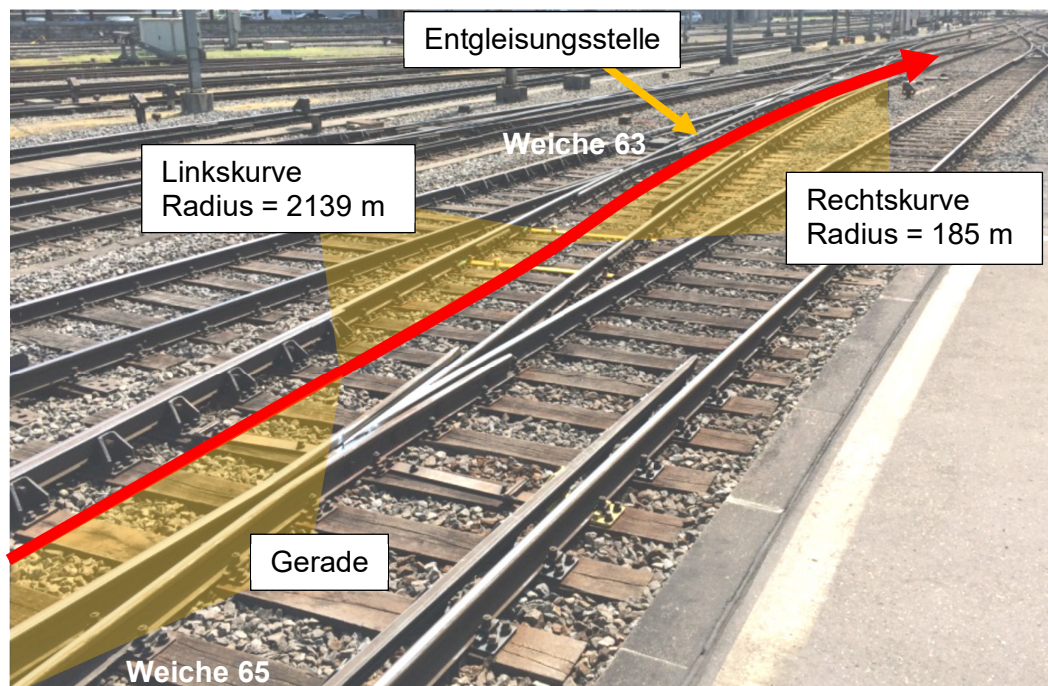
Von Gleis 7 her gegen die einfache Weiche 65 verläuft das Gleis in einer Geraden. Nach dem Herzstück der Weiche 65 folgt eine kurze Linkskurve mit einem Radius von 2139 m. Gleich anschliessend folgt ein abrupter Krümmungswechsel in eine Rechtskurve mit einem Radius von 185 m gegen und durch die Doppelkreuzungsweiche 63.

**Abbildung 6:** Fahrweg des Zuges über die Weichen 65 und 63 im Bereich der Entgleisung.

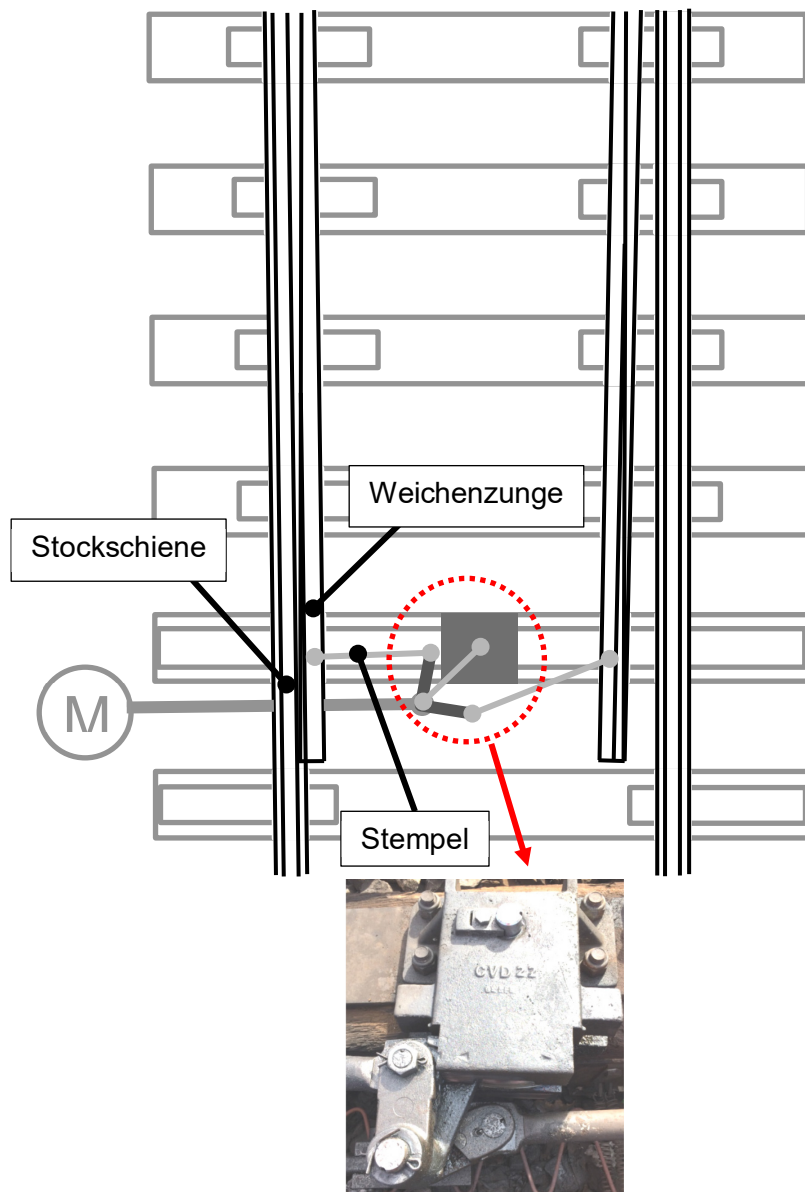
Als Weichenverschluss war bei der Doppelkreuzungsweiche 63 ein Spitzenverschluss der Bauart Jüdel eingebaut. Bei diesem Verschluss wird im Bereich der Zungenspitze eine Schwinge um einen Verschlusskörper geführt und die Verbindung über den Stempel zwischen Stockschiene und der Abstützfläche am Verschlusskörper verstemmt. Es besteht keine Verbindung mit der Stockschiene. Somit folgt die anliegende Weichenzunge nicht allen Bewegungen der Stockschiene. Ist die Stockschiene unter Einwirkung von Spurführungskräften und/oder infolge Verschleiss nachgiebig, so erhöht sich beim Überrollen der vorlaufenden bogenäusseren Räder das Klaffmass  $q_e$ <sup>2</sup> (Ziffer 1.7.4.2).

**Abbildung 8 und Abbildung 9:** Oben: Skizze Weichenverschluss Bauart Jüdel. Unten Detailfoto Weichenverschluss.

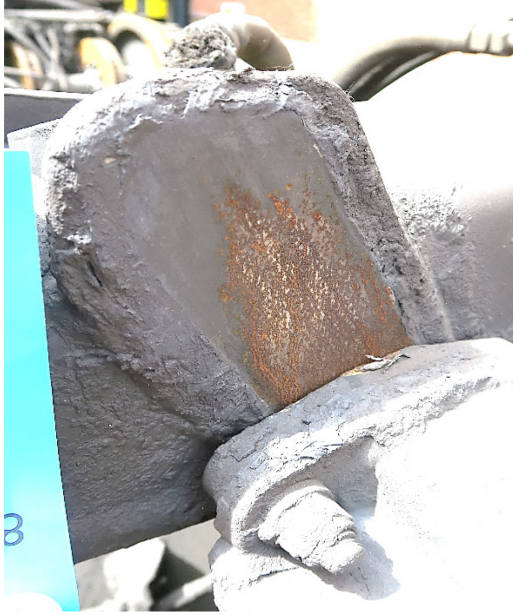
Zwei diagonal gegenüberliegende Längsmitnahmen zeigten die Auffälligkeit, dass sie sich nicht in ihrer vollständigen Länge berührten (Abbildung 26 bis Abbildung 29). Bei allen weiteren Drehgestellen waren stets alle Längsmitnahmen auf der vollständigen Länge genutzt.

**Abbildung 26:** Längsmittnahme in Fahrtrichtung links oben; auf vollständiger Länge genutzt.

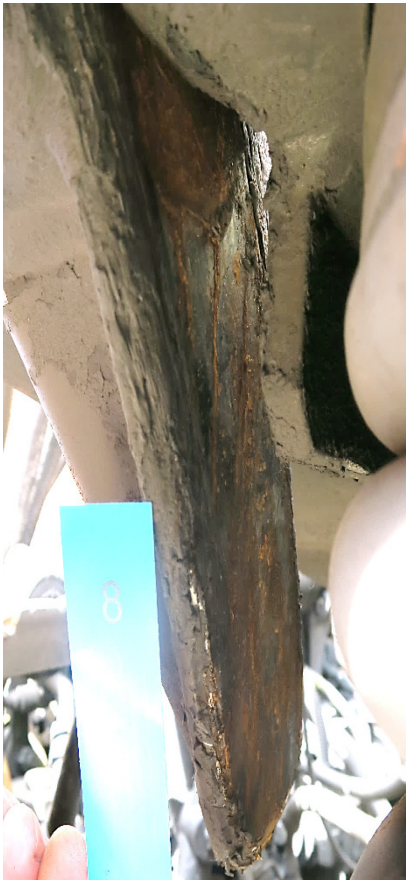
**Abbildung 28:** Längsmittnahme in Fahrtrichtung links unten; auf vollständiger Länge genutzt.

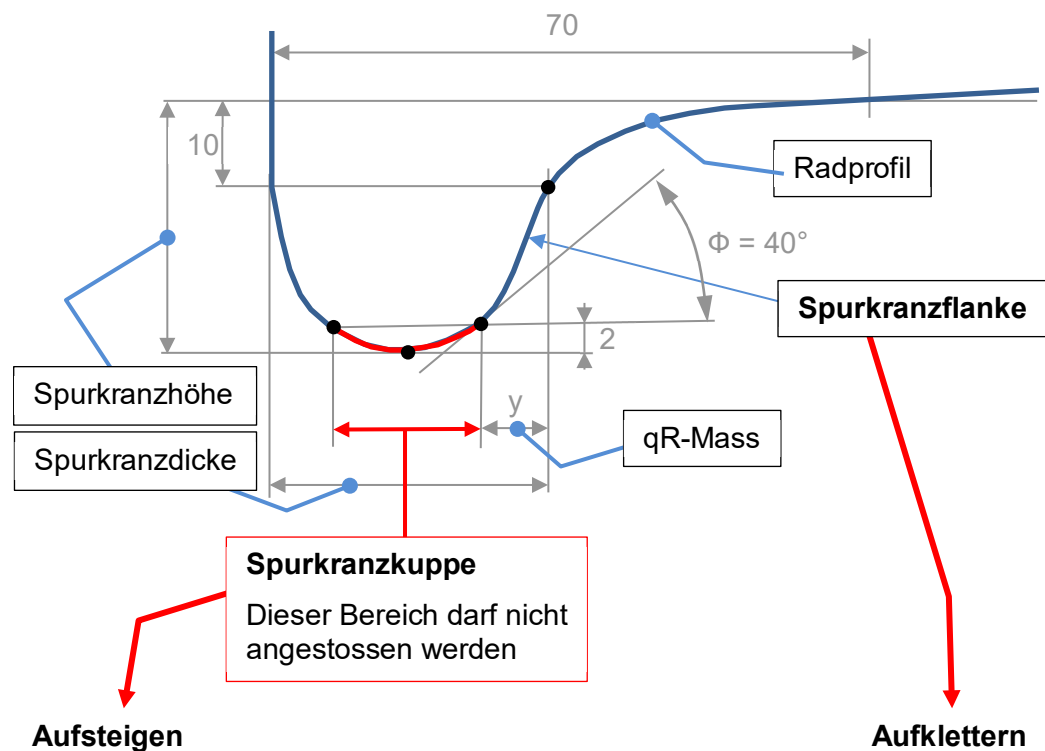
- **Aufsteigen** ist das Hinauffahren eines Spurkranzes auf ein Hindernis in seinem Rollweg.
- **Aufklettern** ist das Hinaufdrücken eines Rades, wenn es mit seiner Stirn- oder Rückenfläche des Spurkranzes an der Fahr- bzw. Leitkante anläuft unter Reibschluss durch seitliche Spurführungskräfte.

Abbildung 38: Bereiche am Radprofil sowie Definition Aufsteigen und Aufklettern.

Die durch Aufwalzung gegen die Spurkranzkuppe geformte Nase führte zu einer Abflachung der Spurkranzkuppe. Das konnte ein Entgleisen begünstigen. Der Winkel der Spurkranzkuppe in diesem Bereich war kleiner als  $25^\circ$  und damit deutlich geringer als die  $40^\circ$  für den entgleisungssicheren Bereich (vgl. Ziffer 1.11.6, Abbildung 38).

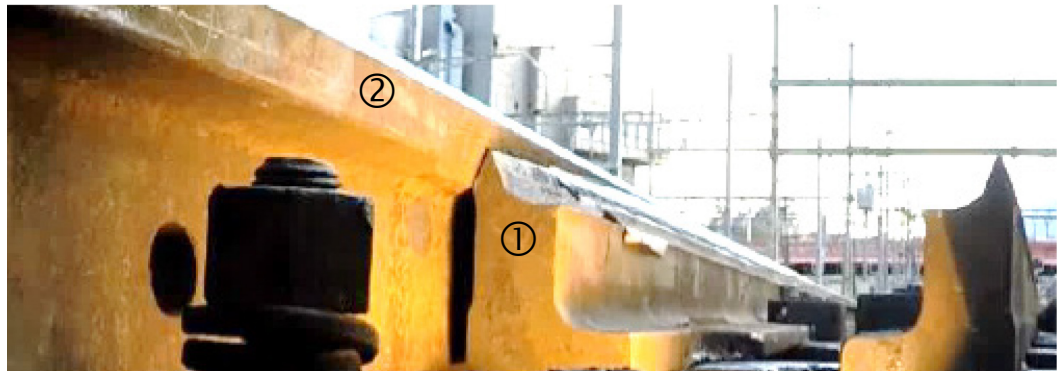
Bei der Bogendurchfahrt wirkt eine seitliche Kraft vom Rad auf den Schienenkopf. Mit einer Videoaufnahme wurde die Bewegung der Schiene bei der Überfahrt festgehalten. Es ist ersichtlich, dass immer die führende Achse jedes einzelnen Fahrzeugs im Zugverband eine grössere Wirkung ausübt und ein Abstand zwischen der Stockschiene und der Weichenzunge entsteht. Dieses Klaffen kann mehrere Millimeter betragen. Wobei nach bisherigem Kenntnisstand davon ausgegangen wird, dass bei Einhaltung des Funktionsmasses  $q_{Wz}$  das Klaffmass  $q_e$  unter betrieblicher Belastung nicht mehr als 6.5 mm beträgt (Ziffer 1.12.2).

**Abbildung 39:** Weichenzunge ① an der Stockschiene ②anliegend (Quelle: SBB).

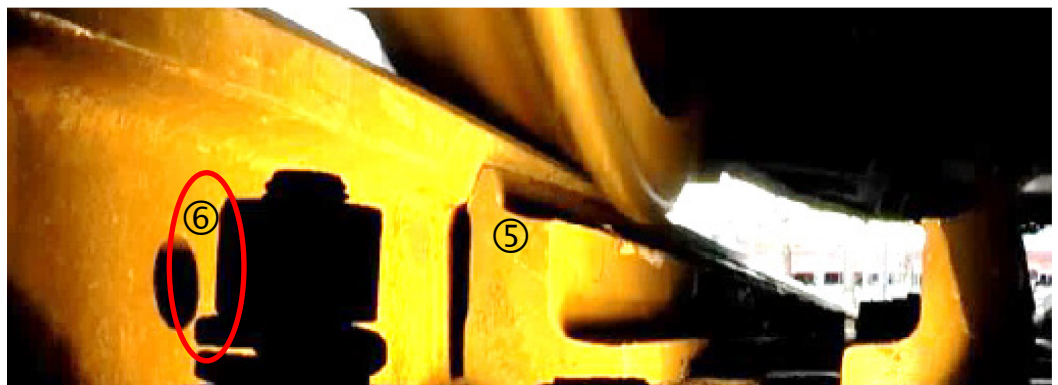
**Abbildung 41:** Der Spurkranz hat Kontakt mit der Weichenzunge und drückt sie gegen die Stockschiene ⑤, die gekippt bleibt ⑥ unter der Last der Querkraft (Kreis, Vergleich mit Abbildung 39 und Abbildung 40) (Quelle: SBB).

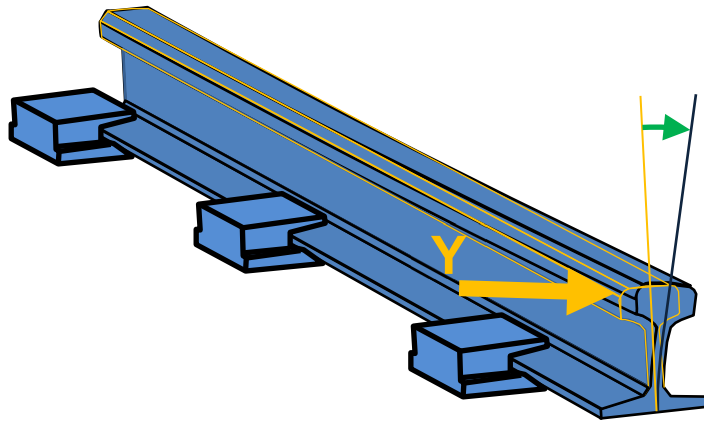
Die auftretende horizontale Kraft (Y-Kraft) des Rades gegen den Schienenkopf führt zu einem Kippen der Stockschiene.

**Abbildung 42:** Kippen (grüner Pfeil) der Stockschiene unter Y-Kraft (gelber Pfeil) eines Radsatzes.

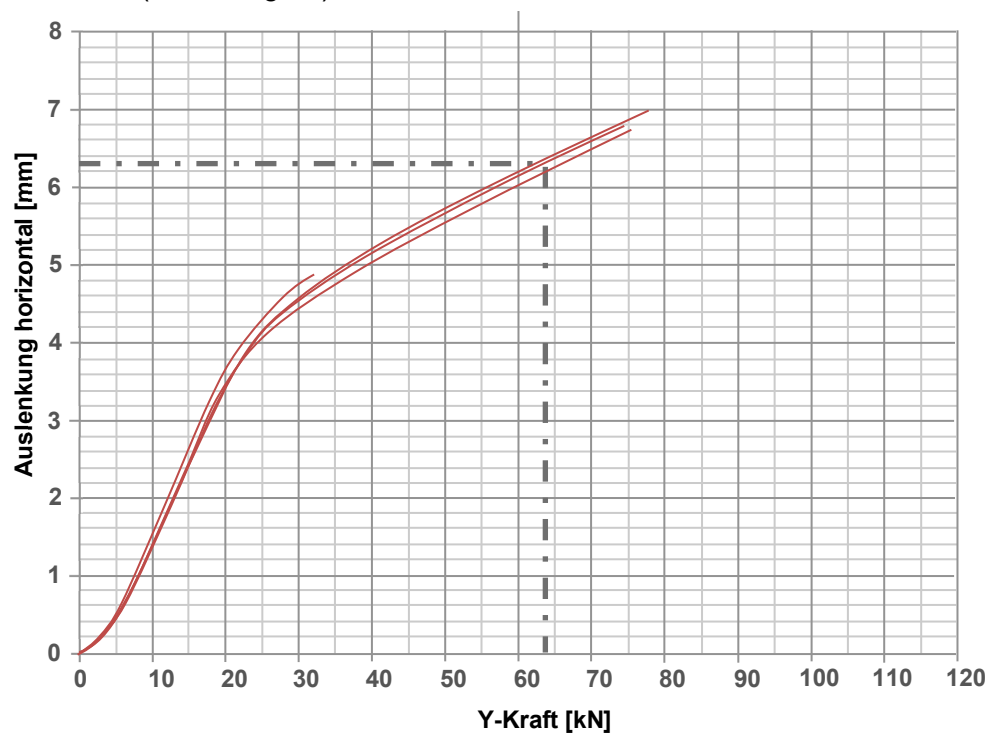
In einer Versuchsanordnung wurde mittels seitlichen Druckkräften entsprechend der Radkraft Y die Schienenkopfauslenkung nachgestellt. Die Schienenkopfauslenkung wurde mittels Dehnungssensor dynamisch gemessen und daraus auf die aufgetretene Querkraft geschlossen. Es konnte eine Auslenkung von 6.5 mm festgestellt werden. Daraus lässt sich schliessen, dass eine Querkraft von 63 kN vorhanden war (Abbildung 43).

**Abbildung 43:** Diagramm der dynamischen Messungen zur Auslenkung des Schienenkopfs Doppelkreuzungsweiche 63 in Luzern.

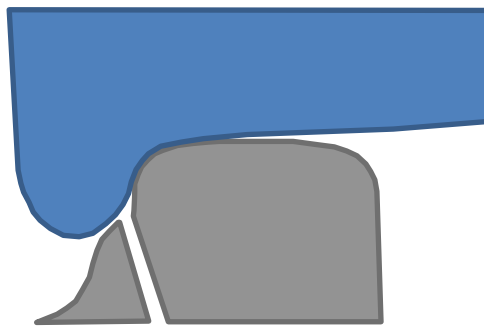
Beim verschlissenen Radprofil tritt der Kontakt mit der Weichenzunge aufgrund des geringeren  $qR$ -Masses früher auf als bei nicht verschlissenem Radprofil (Abbildung 47 und Abbildung 48). Dies ist in der Tendenz kritischer, da die Weichenzunge in einem Abschnitt mit geringerer Weichenzungenhöhe getroffen wird und der Kontakt damit in einem flacheren Bereich der Zungenflanke und näher am flachen Bereich der Spurkranzkuppe erfolgen kann. Ein Aufsteigen der Spurkranzkuppe auf die Weichenzunge würde damit begünstigt.

**Abbildung 47:** Kontaktsituation bei nicht verschlissenem Radprofil (grau = Profil Stockschiene mit klaffender Weichenzunge; blau = Radprofil).

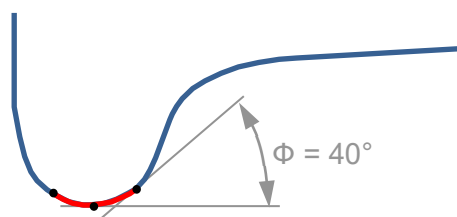
und Radprofil auftritt, der sehr nahe am flachen Bereich der Spurkranzkuppe auftritt. Dieser Kontaktpunkt wurde auch in der Simulation beobachtet. Trifft der flache Bereich der Spurkranzkuppe auf die Weichenzunge, kann das Rad ohne signifikante Querkräfte – d.h. ohne Zurückdrücken der Weichenzunge – auf die Weichenzunge aufsteigen und entgleisen. Liegt die Weichenzunge mehr als 26 mm unterhalb Schienenoberkante, steigt die Spurkranzkuppe des Radkörpers mit dem vorliegenden Verschleissprofil ( $q_R = 7.39$  mm) direkt auf die Weichenzunge mit Klaffmass  $q_\varepsilon$  grösser 5.5 mm auf. Der Winkel der Spurkranzkuppe in diesem Bereich ist kleiner als  $25^\circ$  (Abbildung 51). Aus geometrischer Sicht kann innerhalb der zulässigen Verschleissmasse (Höhe Weichenzunge  $< 27$  mm unterhalb Schienenoberkante und einem Radprofil mit  $q_R$ -Mass  $> 6.5$  mm) ein entgleisungskritischer Zustand nachgewiesen werden.

**Abbildung 50:** Winkel Spurkranzkuppe bei nicht verschlissenenem Radprofil.
