# **Schlussbericht**

### **Sicherheitsuntersuchungsstelle SUST**

über die Entgleisung eines Güterzuges mit nachfolgender Kollision mit einem auf dem Nachbargleis stehenden Güterzug

Reg.-Nr. 2018081602

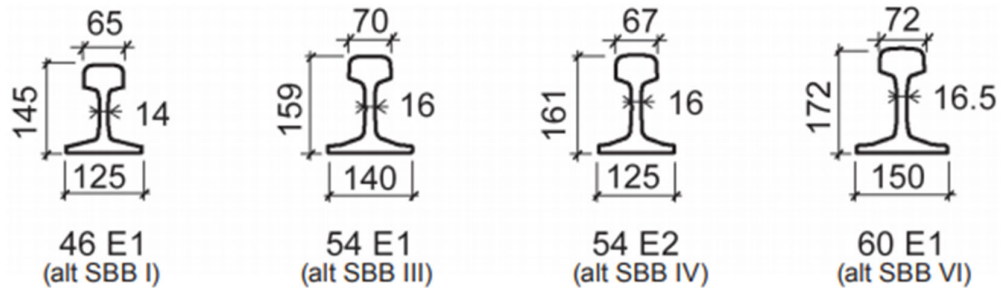
Der Beginn der Entgleisungsstelle liegt bei Bahn-km 5.894 und befindet sich in einem Linksbogen mit einem Radius von 290 m. Das Schienenprofil hat die Form 46 E1<sup>1</sup>. Es handelt sich dabei um das kleinste Standardschienenprofil (Abbildung 8), das im Schweizer Normalspurnetz zum Einsatz kommt. Die Schiene wurde 1996 eingebaut, lückenlos verschweisst und auf Stahlschwellen (Einbaujahr 1957) verlegt. Dieses Gleis ist der Gleiskategorie Hauptgleis 5 (HG 5, früher als Nebengleis 2 bezeichnet) zugeteilt. Nach Angaben von SBB I beträgt die Gleisbelastung durch Zugfahrten auf dem Gleis D63 rund 11 800 GBRT/Tag. Nicht eingerechnet sind die Rangierbewegungen. Durch die fast ausschliessliche Nutzung im Güterverkehr wird die Gleisbelastung durch hohe Einzellasten aufgebracht.

**Abbildung 8:** Standardschienenprofile im Schweizer Normalspurnetz.  
Quelle: D RTE 22040 Fahrbahnpraxis Normalspur.

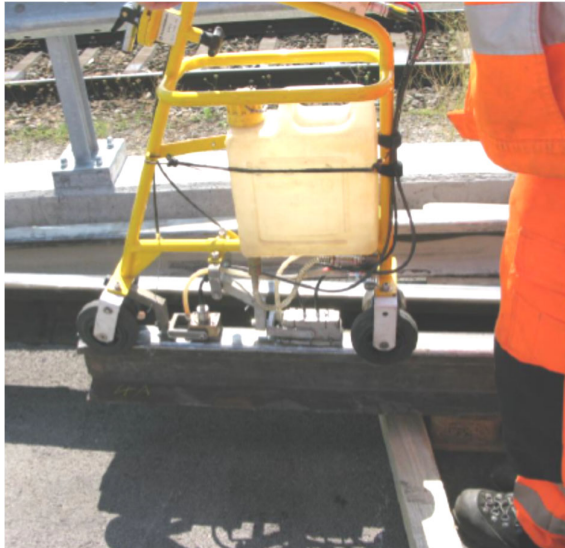
Mit einem Ultraschallmesssystem (Abbildung 12) prüfte ein Mitarbeiter von SBB I die Schienenfragmente auf innere Fehler im seitlichen Schienenkopf. Durch Abkippen des Prüfgeräts wurden mehrere leichte Rissanzeigen am seitlichen Schienenkopf detektiert und auf den Schienenfragmenten markiert (Anlage 1, Abbildungen 20-22, rote Pfeile).

**Abbildung 12:** Messaufbau für die Ultraschallprüfung.

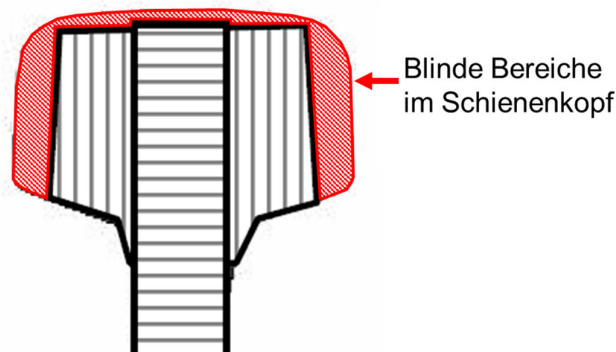
Eine Ultraschallprüfung ist eine zerstörungsfreie Prüfung, die von Hand oder vom fahrenden Inspektionszug aus vorgenommen wird. Mit der Ultraschallprüfung können Inhomogenitäten und Fehlstellen im Querschnitt der Schiene detektiert werden. Das Verfahren beruht auf der Wechselwirkung zwischen einem in die Schiene eingebrachten Ultraschallimpuls und dessen Reflexion beim Auftreffen auf Grenzflächen bzw. der Oberfläche eines anderen Werkstoffes. Diese Beeinflussung kann mit Impuls-Echo-Technik gemessen werden und dient dem Nachweis von Fehlern sowie der Bestimmung deren Lage, Form und Grösse in der Schiene. Der Nachteil des Ultraschallverfahrens ist, dass gewisse Bereiche der Schiene mit diesem Verfahren nicht detektiert werden können. Die sogenannten «blinden Bereiche» umfassen unter anderem die schienenoberflächennahen Bereiche, insbesondere Bereiche bis ca. 2 mm unter dem Schienenkopf sowie Bereiche im seitlichen Schienenkopf (Abbildung 19).

**Abbildung 19:** Blinde Bereiche im Schienenkopf bei Ultraschallprüfung. Quelle: R I-22220, bearbeitet durch SUST.
