# **Schlussbericht**

über die Entgleisung eines Kessel-  
wagens

vom 5. Juli 2018

in Eglisau (ZH)

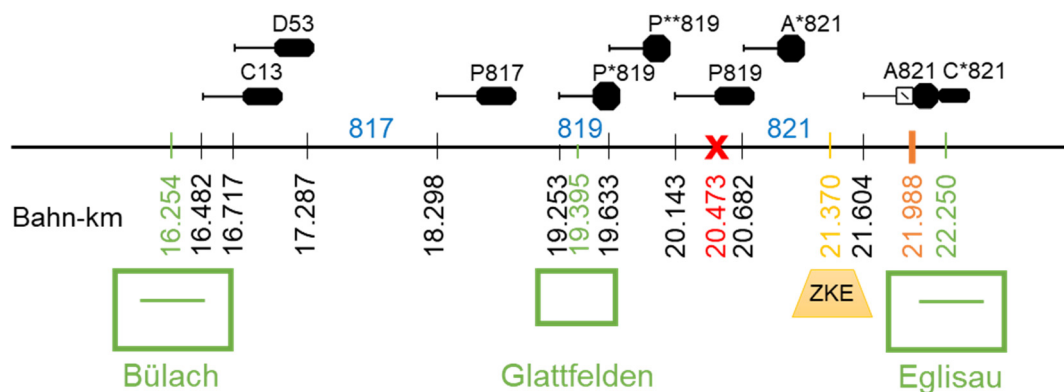
**Abbildung 4:** Schematische Darstellung des linken Streckengleises zwischen Bülach und Eglisau mit den für das Ereignis relevanten Angaben (siehe auch Anlage 3, Tabelle 5).

X: Entgleisungsstelle;

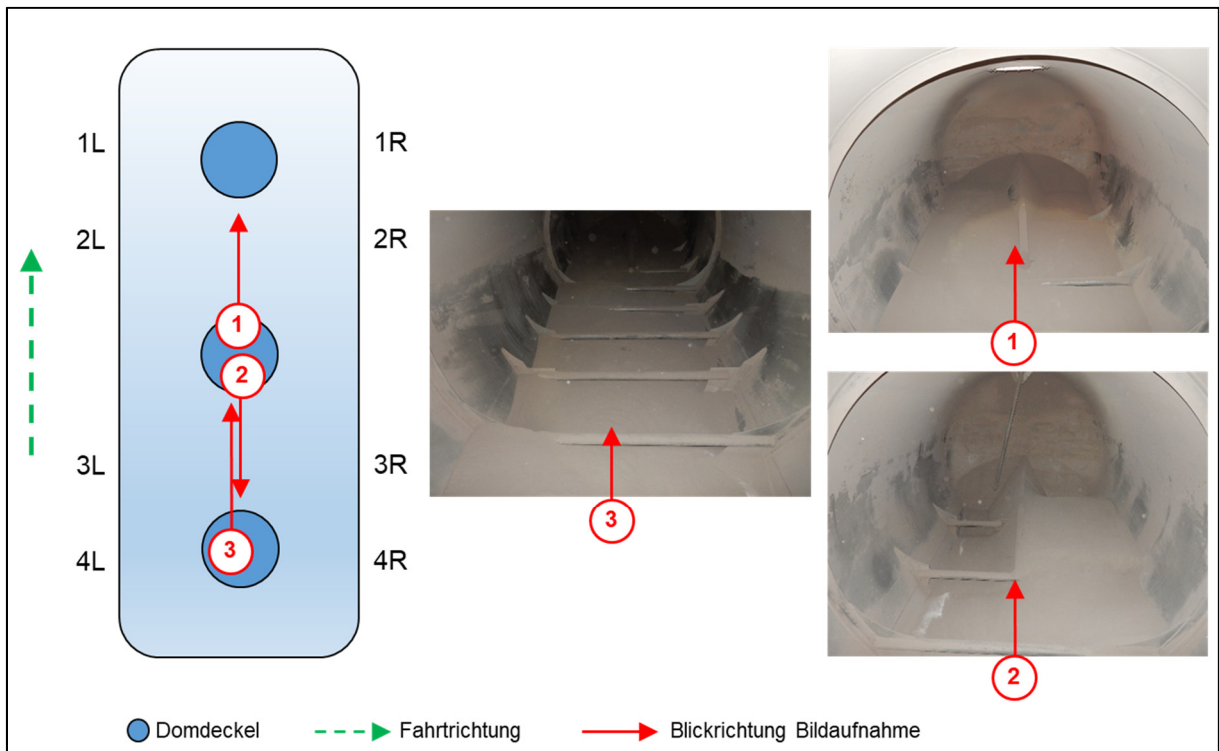
Beim Öffnen der Domdeckel und Blick ins Innere des Kessels zeigte sich bei beiden Wagen, dass diese noch Reste von Ölschiefer enthielten. Das Material war kompakt, aber immer noch pulverförmig. Es wurde nicht detaillierter untersucht. Beim Wagen 5 war im vorderen Bereich, über der entgleisten Achse, bis in die Mitte des Kessels das Restmaterial gleichmässig verteilt. Im hinteren Bereich war das Restmaterial im Kessel in Fahrtrichtung auf der linken Seite abgelagert (Anlage 2, Abbildung 28). Beim Wagen 7 waren im vorderen und mittleren Bereich des Kessels kleine Restmengen gleichmässig verteilt vorhanden. Im hinteren Bereich waren grössere Restmengen ebenfalls auf der in Fahrtrichtung linken Seite abgelagert (Anlage 2, Abbildung 29).

**Abbildung 28:** Innenaufnahmen des entgleisten, fünften Kesselwagens 37 80 9325 549-5.

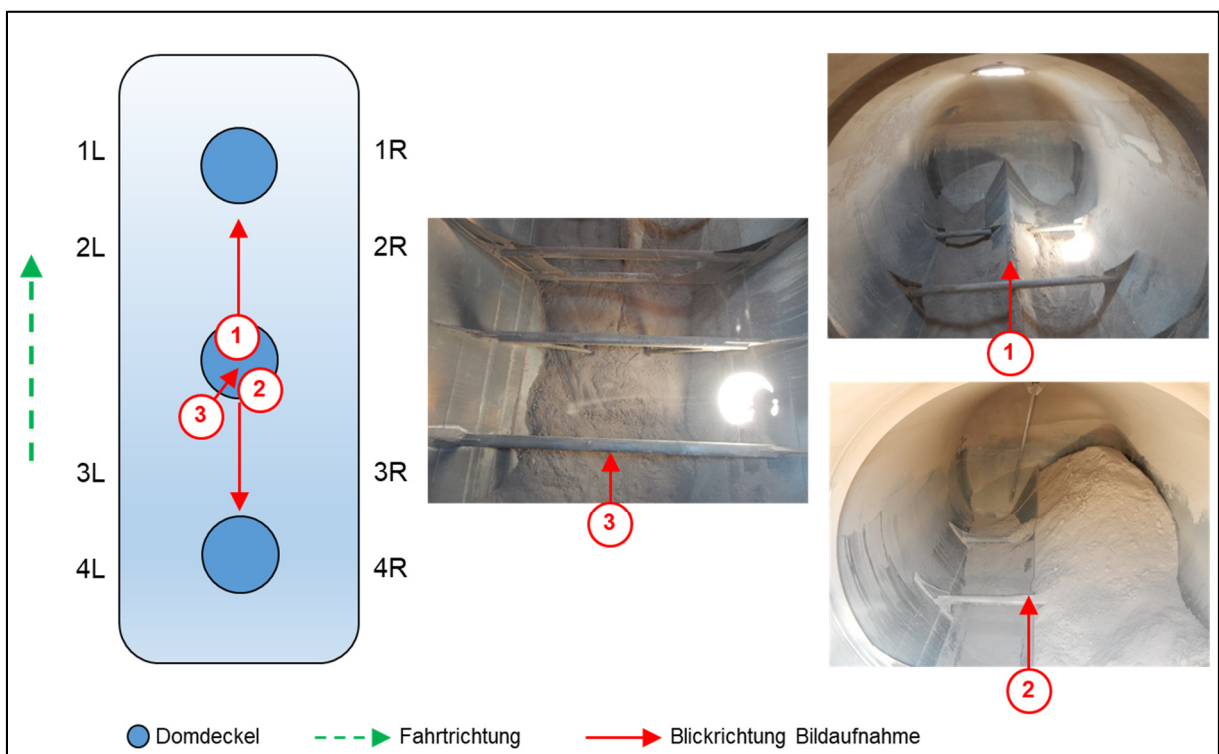
**Abbildung 29:** Innenaufnahme des nicht entgleisten, siebten Kesselwagens 37 80 9325 529-7.

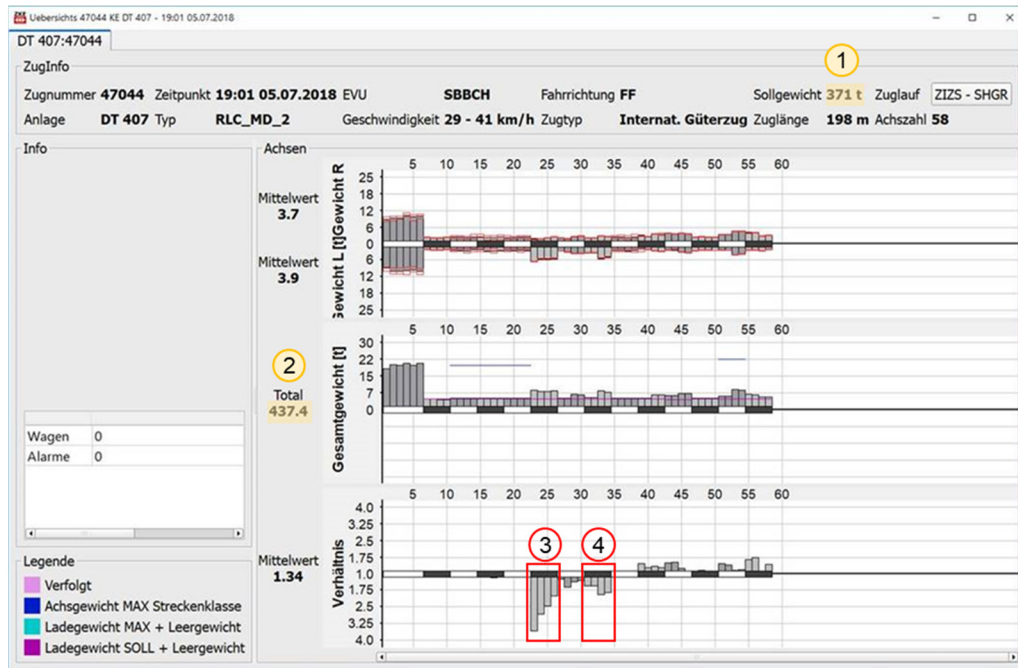
Abbildung 31: Daten des Zuges

- Keine der sieben Anlagen löste einen Alarm aus, die eine unmittelbare Massnahme zur Folge hatte.
- Um 19:01 Uhr befuhr der Zug die RLC-Anlage in Dietikon. Die Anlage generierte eine Meldung «Zuggewicht Abklärung», stellte ein Beschleunigen des Zuges fest und zählte 58 Achsen.  
In den Detailauswertungen in Anlage 4, Abbildung 31 und Abbildung 32 ist Folgendes ersichtlich:

- Legende:
- 1 Sollgewicht des Zuges gemäss CIS-Liste (371 t)
  - 2 Von der Anlage gemessenes Gesamtgewicht des Zuges (437.4 t)
  - 3 Radlastverhältnis der Achsen 1-4 von Wagen 5
  - 4 Radlastverhältnis der Achsen 3-4 von Wagen 7.

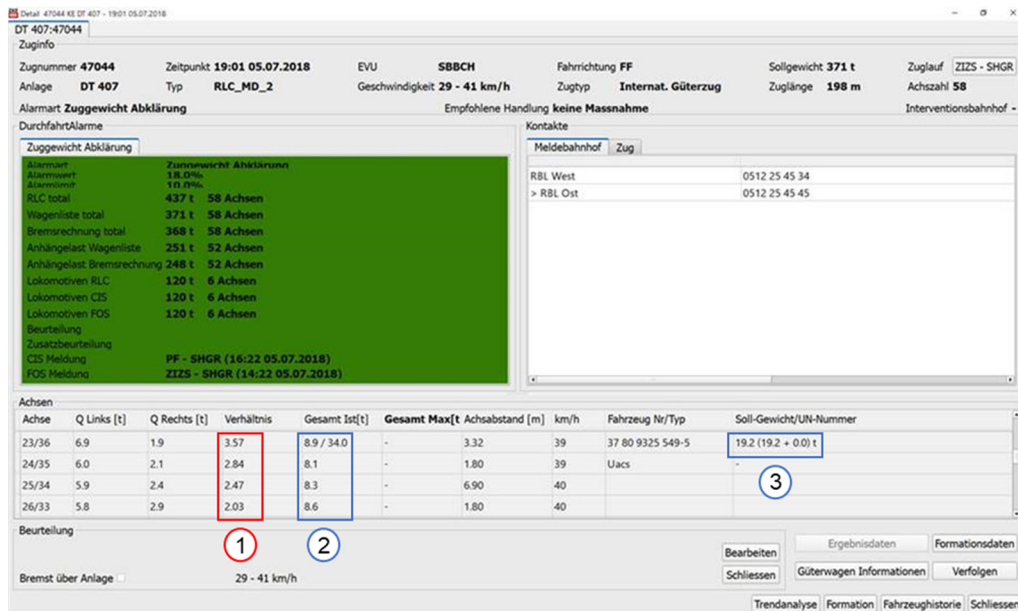
Abbildung 32: Daten von Wagen 5

- Die Messungen ergaben zudem, dass das Gesamtgewicht des Wagens 5 34 t anstatt 19.2 t war.
  - Die DED-Anlagen die befahren wurden, erkannten keine Verletzung des unteren Lichtraumprofils. In der Anlage 4, Abbildung 33 bis Abbildung 36, sind die Bilder der Aufzeichnung der DED-Anlage in Dietikon am 5. Juli 2018 um 19:02 Uhr von der in Fahrtrichtung linken Seite des

- Legende:
- 1 Radlastverhältnis zwischen linken und rechten Rädern der Achsen 1-4 (3.57-2.03)
  - 2 Lasten der Achsen 1-4 sowie Gesamtlast (34.0 t)
  - 3 Sollgewicht des Wagens (Leergewicht 19.2 t sowie Beladung 0 t)

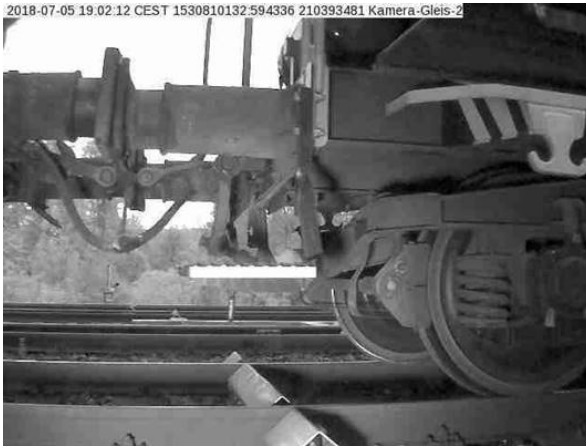
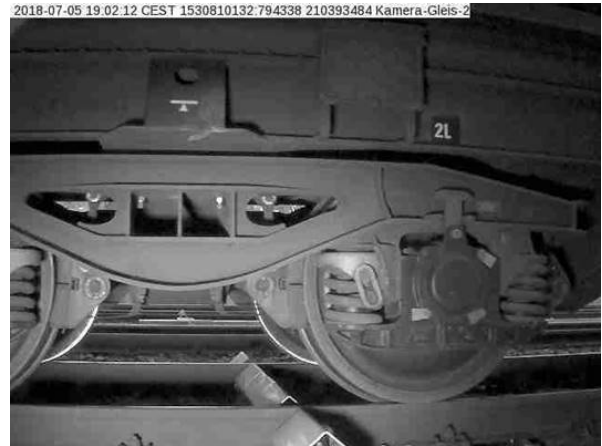
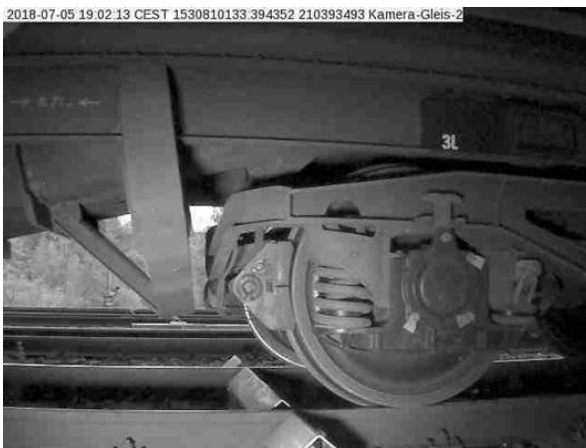
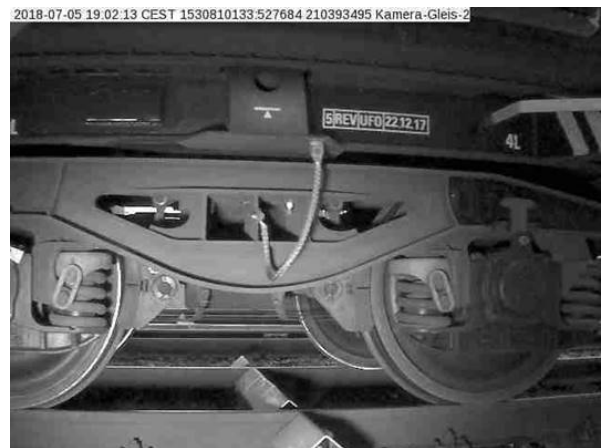
Wagens 5 ersichtlich. Die Bilder zeigen keine Beschädigungen der Achsen oder der Achsenaufhängung.

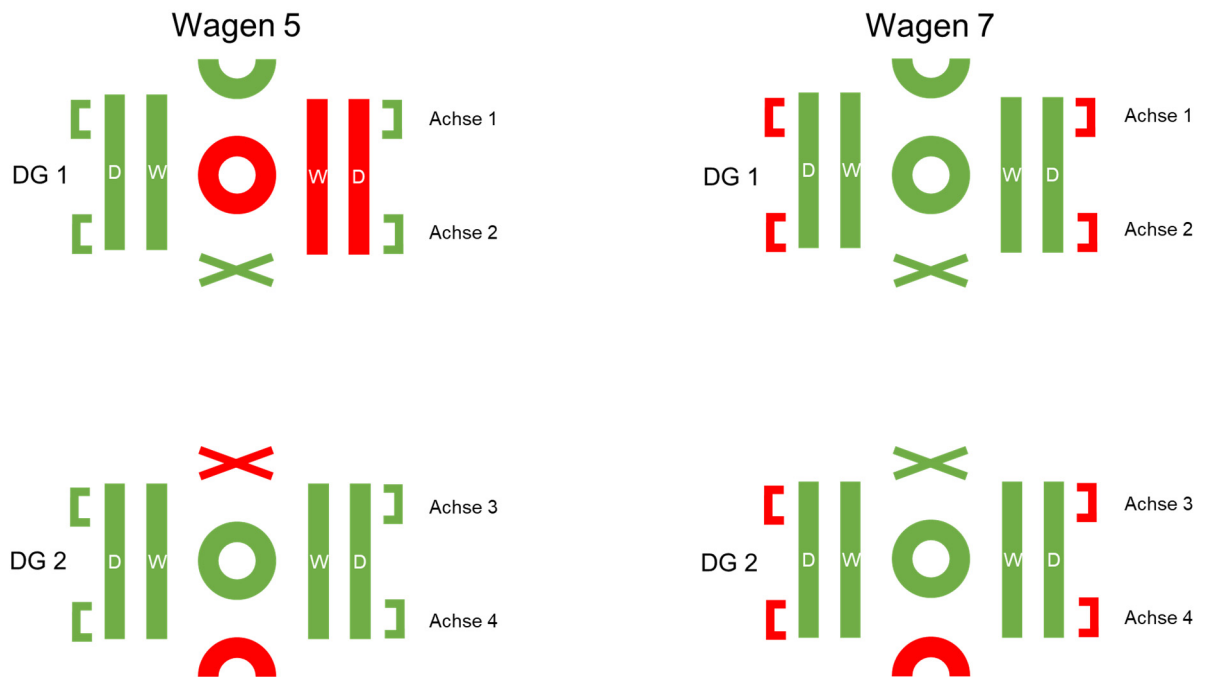
Eine Übersicht der Untersuchungsergebnisse ist in der Anlage 6, Abbildung 38 dargestellt.

**Abbildung 38:** Übersicht der Untersuchungsergebnisse der Wagen 5 und 7.

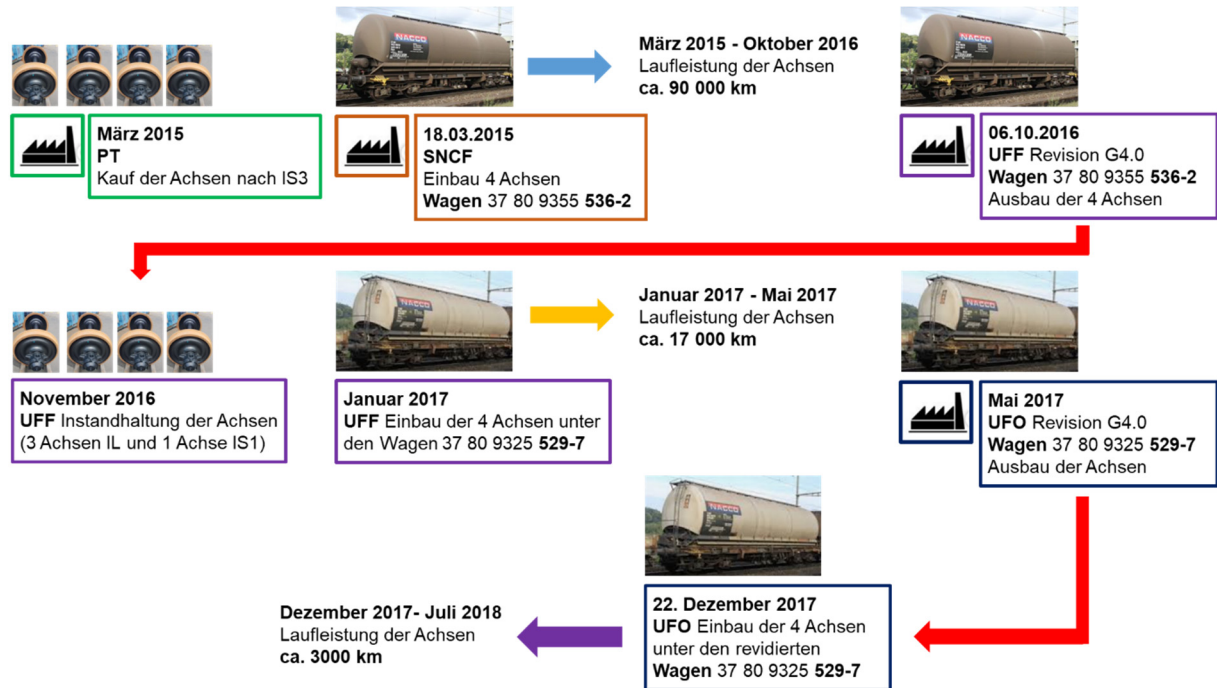
Die vier Achsen wurden von den ECM Werkstätten Vleka in Tehnika d.o im März 2015 (IS 3, gemäss VPI 04<sup>4</sup>) und Inveho Ferifos im November 2016 (3 IL und 1 IS 1) instand gehalten. Die Historie der vier Achsen ist in der Anlage 7, Abbildung 39 dargestellt.

Abbildung 39: Historie und Laufleistung der vier Achsen von Wagen 7.
