Investigation Report of Railway Accident

Collision of the freight trains No. 148231 and No. 63710 with their consequent
derailment between Česká Třebová station and branch Parník

Tuesday, 8th July 2014

č. j.: 6-2072/2014/DI

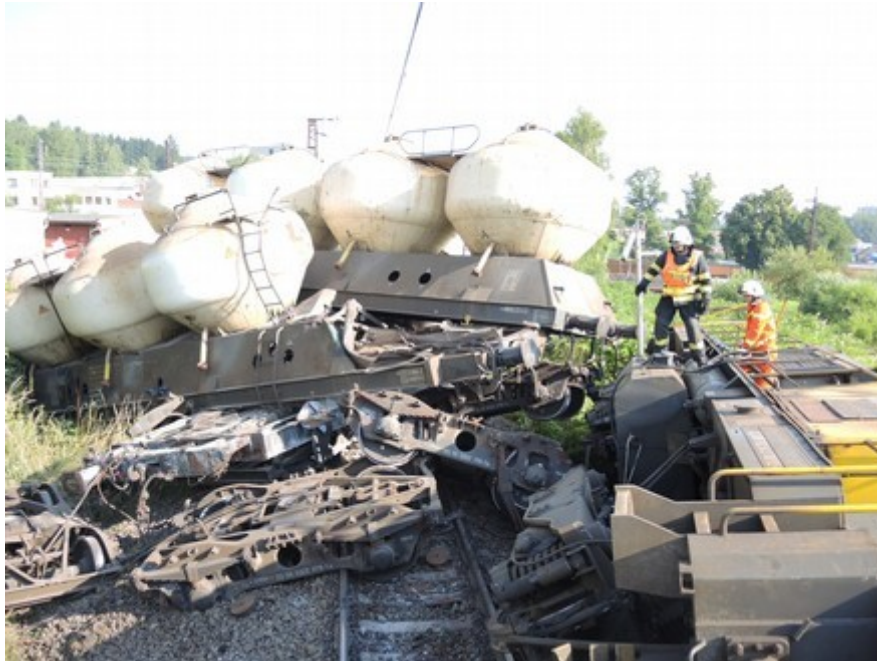
Popis události: srážka vlaku Pn 148231 s nákladním vlakem Pn 63710 a následné vykolejení (důsledek projetí návěstidla v poloze „STŮJ“).

Dráha, místo: dráha železniční, celostátní, trať 501F, úseku Česká Třebová odj. sk. – Odb. Parník, 4. traťová kolej, návěstidlo LV v km 247,390, místo srážky vlaků km 247,830.
