The Rail Safety Inspection Office

## **Zpráva o výsledcích šetření příčin a okolností vzniku mimořádné události**

### **Investigation Report of Railway Accident**

Collision of shunting operation with a locomotive at Praha-Libeň station

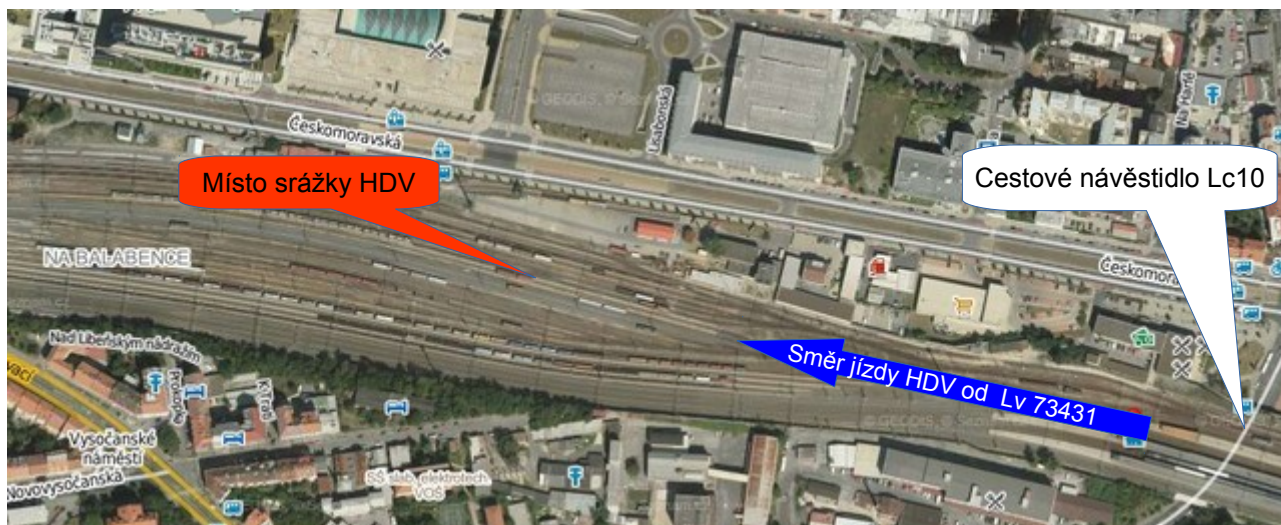
Obr. č. 2: Místo mimořádné události

Na 54. SK v přímém směru v km 405,007 (viz Obr. č. 2) se nacházelo HDV řady 742 se značným poškozením nárazníků, hlavního rámu a skříňe vozidla, včetně kabiny strojvedoucího. HDV řady 742 jelo kratším čelem vpřed. Ve vzdálenosti 17 m ve směru jízdy tohoto HDV na téže koleji stálo HDV řady 363, vykolejené krajní nápravou blíže k HDV řady 742, se značnou devastací nárazníků a rámu vozidla. Únik nebezpečných látek nebyl zjištěn. Strojvedoucí HDV řady 742 byl odvezen RZS s lehkým zraněním. Od návěstidla Lc10 na 10. SK do místa srážky ujelo HDV dráhu 556 m. Rychloměrný záznam (proužek) z rychloměru posunujícího HDV byl odebrán později z důvodu poškození stanoviště.
