Zpráva o výsledcích šetření příčin a okolností vzniku mimořádné události

Nedovolená jízda vlaku Lv 56255 za návěstidlo zakazující jízdu, vjetí do postavené vlakové cesty pro vlak Nex 43204 a poškození výhybky č. 6 po jejím násilném přestavení v železniční stanici Rudoltice v Čechách

Investigation Report of Railway Accident

Unauthorized movement of locomotive train No. 56255 behind the main departure signal and its entry into train route of freight train No. 43204 at Rudoltice v Čechách station

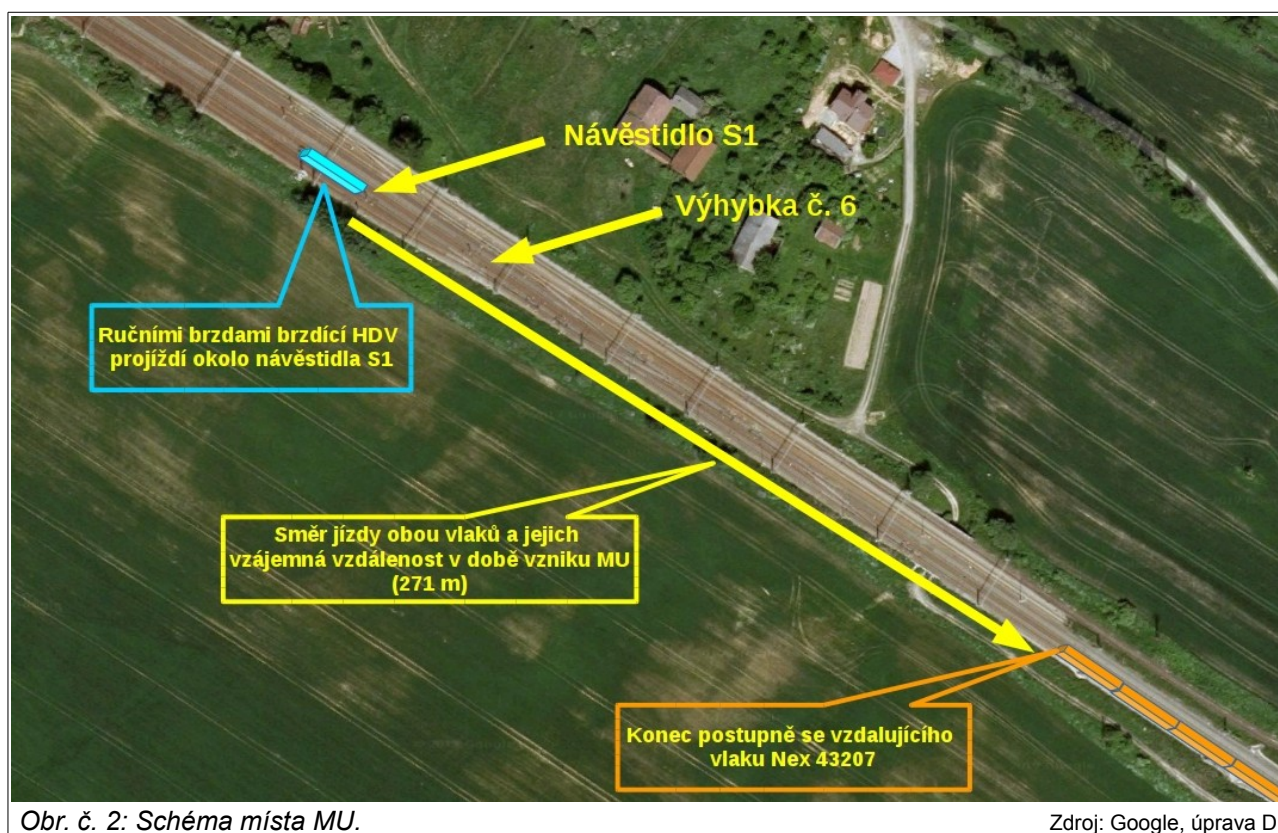
Obr. č. 2: Schéma místa MU.

Rudoltice v Čechách mu svou návěstí „Stůj“ zakazuje další jízdu, zahájil brzdění. Účinek brzdění se však nedostavil a rychlost HDV se dostatečně nesnižovala. Po vyhodnocení této krizové situace začal s pomocí vlakvedoucího, který jel spolu s ním na HDV, brzdit na obou stanovištích HDV ručními brzdami. V 17.23.07 h projelo HDV za návěstidlo S1 s návěstí „Stůj“. V tuto chvíli mělo stále jedoucí HDV, brzděné v krizové situaci pouze dvěma ručními brzdami, před sebou konec stejným směrem jedoucího vlaku Nex 43204. Ten v 17.20.47 h započal odjezd ze SK č. 3 a v době vzniku MU jel před zastavujícím HDV. Vzdálenost mezi krizově brzdícím HDV po projetí návěstidla S1 a koncem před ním jedoucího vlaku Nex 43207 byla cca 271 m. Dále se již vzdálenost zvětšovala z důvodu zvyšování rychlosti vlaku Nex 43207 a nouzově brzdícího HDV poté, co svou jízdou násilně přestavilo výhybku č. 6 pro svůj směr, definitivně zastavilo až na širé trati v km 16,513, tedy 1992 m za návěstidlem S1.
