The Rail Safety Inspection Office

Vykolejení nákladního vlaku Pn 66399, na dráze železniční, celostátní,
mezi žst. Choťovice a Převýšov, v km 15,884

Investigation Report of Railway Accident

Derailment of freight train No. 66399 between Choťovice and Převýšov stations

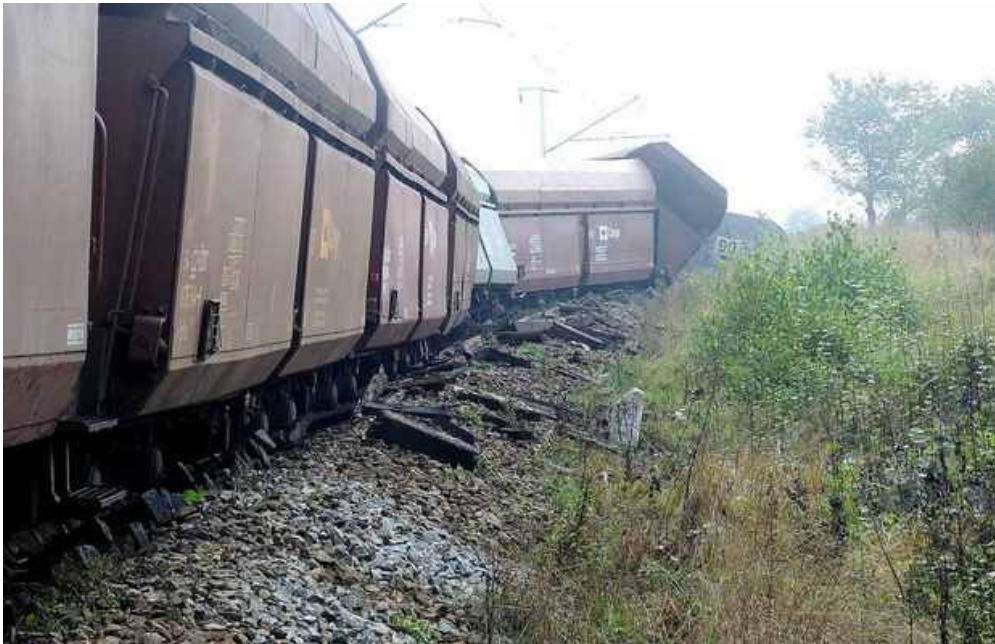
Skupina události: závažná nehoda.
Vznik události: 14. 9. 2014, 21:13 h.
Popis události: vykolejení 15 vozů za jízdy vlaku Pn 66399.
Dráha, místo: dráha celostátní, mezi žst. Choťovice a Převýšov, km 15,884.
Zúčastnění: Správa železniční dopravní cesty, státní organizace (provozovatel dráhy).
ČD Cargo, a. s. (dopravce vlaku Pn 66399).
Následky: bez zranění;
celková škoda: 7 962 405 Kč.

- překročení mezních hodnot převýšení a zborcení koleje, včetně nedovolené náhlé změny převýšení koleje.
