The Rail Safety Inspection Office

Accident and incident investigation report

The derailment of one rolling stock of the freight train No. 52918 at Studénka station

Sunday, 18th November 2018

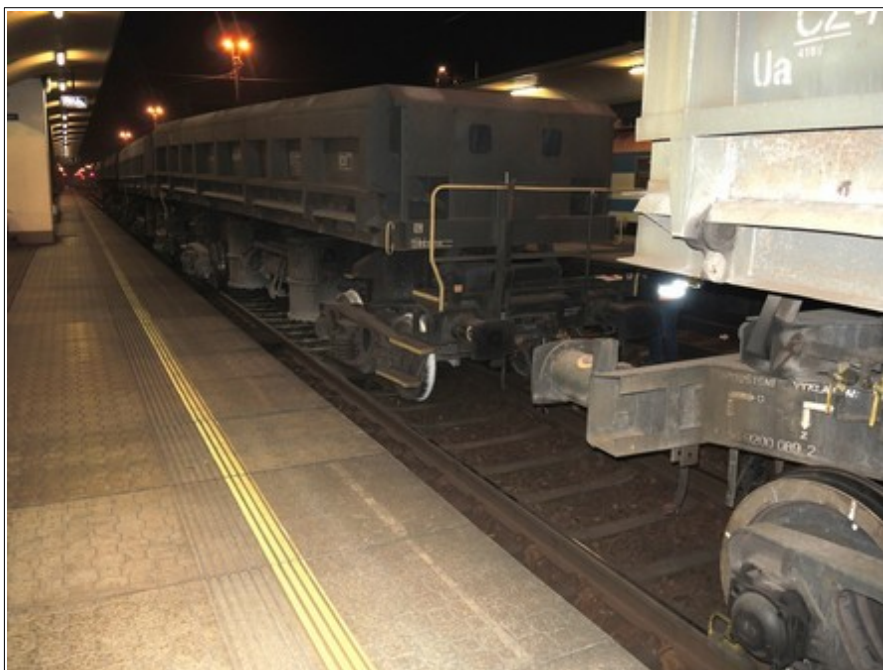
Popis události: stažení obruče z kotouče kola taženého drážního vozidla s jeho následným vykolejením za jízdy vlaku Pn 52918.

- uvolnění spojení obruče s věncem kotouče levého kola 1. nápravy taženého drážního vozidla CZ-AWT 88 54 9200 105-6 za současné destrukce vzpěrného kroužku a části obruče.

- postupná deformace styčné plochy obruče levého kola 1. nápravy v průběhu používání taženého drážního vozidla CZ-AWT 88 54 9200 105-6, zapříčiněná materiálem obruče neodpovídajícím stanoveným parametrům.
