The Rail Safety Inspection Office

## **Závěrečná zpráva o výsledcích šetření mimořádné události**

## **Accident and incident investigation report**

Collision of the freight train No. 49745 with the freight train No. 49735 between Chotěbuz junction point and Český Těšín station

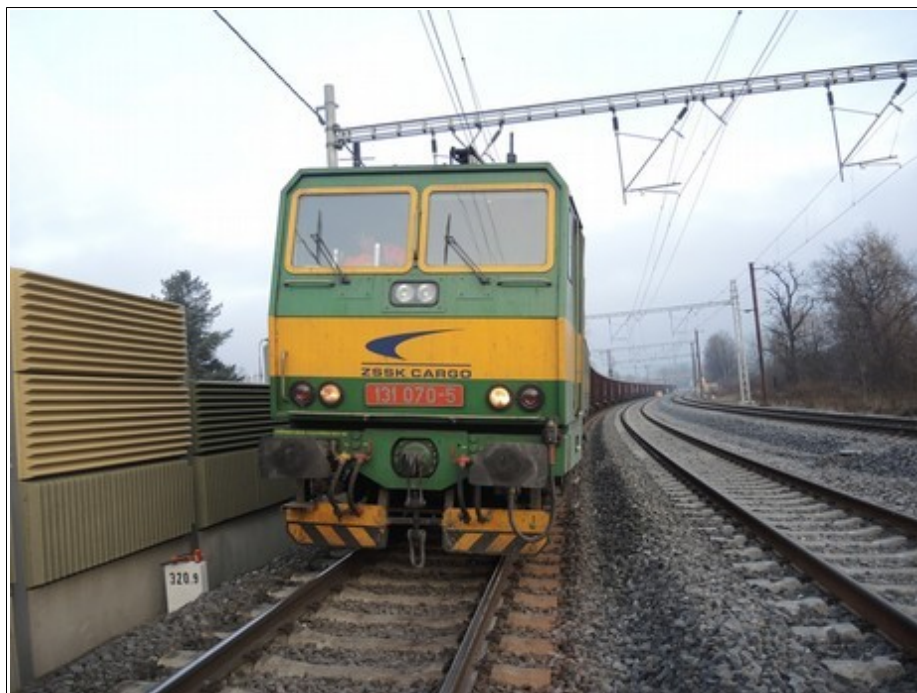
Zdroj: Drážní inspekce

Popis události: nedovolená jízda vlaku Nex 49745 za úroveň hlavního (oddílového) návěstidla automatického bloku 1-3218 bez zastavení, které návěstilo návěst „Stůj“, a následná srážka s koncem vlaku Nex 49735.

Místo srážky vlaku Nex 49745 s koncem vlaku Nex 49735 se nacházelo v km 320,914.
