The Rail Safety Inspection Office

Accident and incident investigation report

Collision of the regional passenger train No. 7424 with an obstacle – the fallen trees
between Holýšov and Staňkov stations

Friday, 21st September 2018

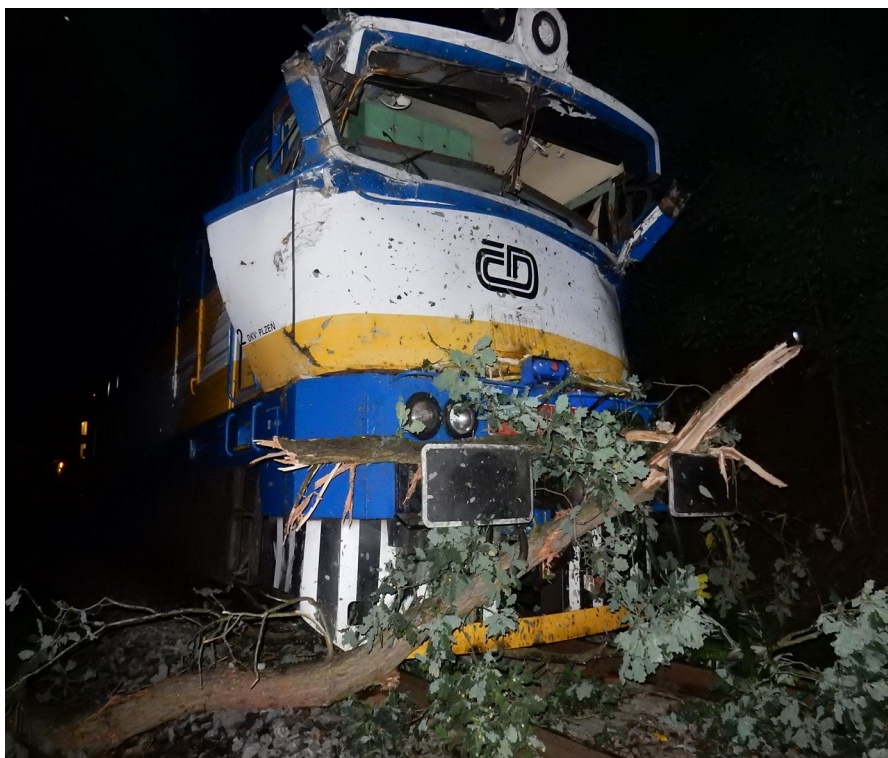
- Skupina události: incident.
- Vznik události: 21. 9. 2018, 19.14 h.
- Popis události: srážka vlaku Os 7424 se spadlými stromy.
- Dráha, místo: dráha železniční, kategorie celostátní, Plzeň-Jižní Předměstí – Česká Kubice státní hranice. Místo srážky se nacházelo mezi železničními stanicemi Holýšov a Staňkov v km 146,658.
- Zúčastnění: Správa železniční dopravní cesty, státní organizace (provozovatel dráhy);
České dráhy, a. s. (dopravce vlaku Os 7424).
- Následky: bez zranění osob;
celková škoda 2 592 500 Kč.
- Bezprostřední příčina:
- narušení průjezdného průřezu traťové koleje překážkou – spadlými kmeny stromů, které rostly v ochranném pásmu dráhy v dopadové vzdálenosti od průjezdného průřezu traťové koleje.

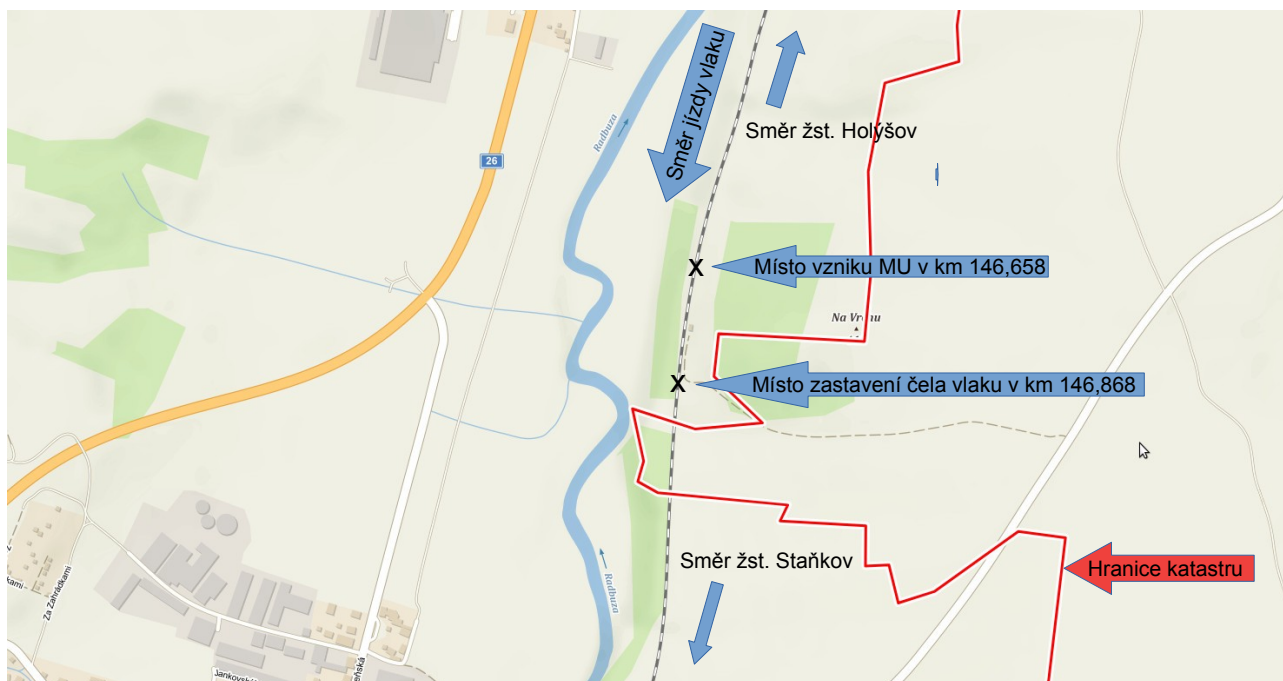
Obr. č. 2: Schéma místa vzniku MU

Dne 21. 9. 2018 v 19.14 h se vlak Os 7424 jedoucí ze žst. Plzeň hl. n. do žst. Domažlice v km 146,658, tj. v úseku mezi žst. Holýšov a žst. Staňkov, srazil s překážkou, čtyřmi vzrostlými stromy spadlými do průjezdného průřezu provozované koleje z pravé strany ve směru jízdy vlaku.

- na traťové koleji mezi žst. Holýšov a žst. Staňkov stál vlak Os 7424 – čelo vlaku se nacházelo v km 146,868;
- nedošlo k vykolejení, na HDV bylo rozsáhlé poškození čelní části včetně stanoviště strojvedoucího, motorového prostoru, brzdového systému, bočních částí skeletu a střechy, na posledním DV byla poškozena střecha;
- traťový úsek, kde došlo ke vzniku MU, je veden smíšeným lesem;
- část prvního zlomeného stromu padla na traťovou kolej v km 146,658, kde došlo ke vzniku MU.

- traťová kolej v místě MU je situována v přímém směru, na pravé straně (ve směru jízdy Os 7424) je traťový násep vysoký cca 6 m;
- čelo vlaku zastavilo v km 146,868, tj. 210 m za místem vzniku MU;
- železniční svršek byl vizuálně nepoškozen, místy znečištěn unikajícími provozními kapalinami z poškozené strojovny HDV.

- na traťové koleji v km 146,658 se nacházel první zlomený strom – akát (obvod kmenu 90 cm, výška 15 m), který rostl v úrovni km 146,671, část stromu při srážce s HDV (pravým bokem) pronikla do žaluzií chlazení a do strojovny;
- druhý strom – dub (obvod kmenu 80 cm, výška 23 m) a třetí strom – modřín (obvod kmenu 95 cm, výška 20 m) byly vyvrácené a spadlé na koleji v km 146,749, rostly v úrovni km 146,762;
- čtvrtý vyvrácený strom – dub (obvod kmenu 120 cm, výška 23 m) se rozlomil na dvě části, spadl na zadní část střechy posledního vozu a na kolej v km 146,827, rostl v úrovni km 146,834;
- spadlé stromy byly normálně olistěné a na povrchu nejevily známky plísně, hniloby a trouchnivění;
- všechny spadlé stromy rostly v ochranném pásmu dráhy ve vzdálenosti 8,83 m – 12,54 m od provozované koleje.
