The Rail Safety Inspection Office

Vykolejení vlaku Sv 560 na dráze železniční, celostátní, v železniční
stanici Praha hl. n.

Investigation Report of Railway Accident

Derailment of the set train No. 560 at Praha hl. n. station

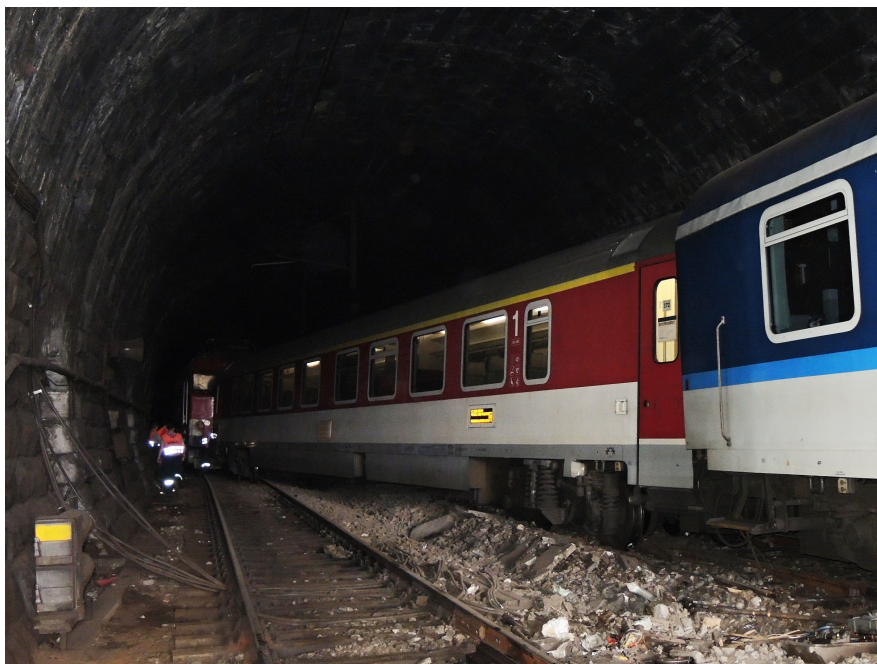
Zdroj: Drážní inspekce

Skupina události: nehoda.
Vznik události: 27. 5. 2016, 11:08 h.
Popis události: vykolejení vlaku Sv 560 při odjezdu ze stanice.
Dráha, místo: dráha železniční, kategorie celostátní, železniční stanice Praha hl. n., výhybka č. 8a/b, km 185,424.
Zúčastnění: Správa železniční dopravní cesty, státní organizace (provozovatel dráhy);
České dráhy, a. s. (dopravce vlaku Sv 560).

- jízda vlaku Sv 560 přes křižovatkovou výhybku č. 8a/b s podkladnicí přídržnice dvojité srdcovky v nevyhovujícím technickém stavu.

- neodborné provedení svarů součástí podkladnic dvojité srdcovky křižovatkové výhybky č. 8a/b.
