The Rail Safety Inspection Office

Investigation Report of Railway Accident

Derailment of 2 rolling stocks of a freight train No. 62800 between
Dobronín and Jihlava stations

č. j.: 6-1660/2016/DI

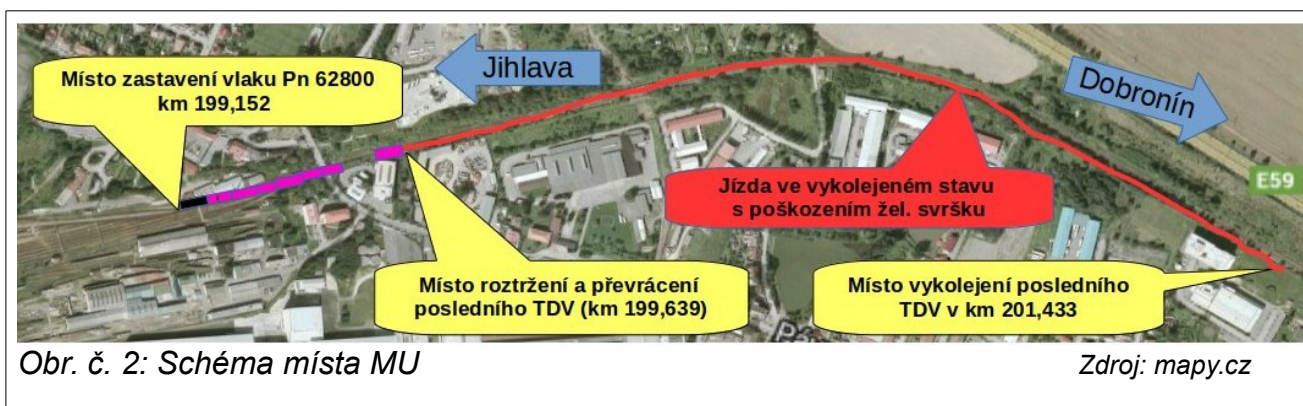
Obr. č. 2: Schéma místa MU

Dne 26. 5. 2016 v 6.35 h za jízdy vlaku Pn 62800 mezi žst. Dobronín a žst. Jihlava došlo v km 201,433 k vykolení posledního TDV první a druhou nápravou předního podvozku vpravo, jeho následné jízdě ve vykolejeném stavu s poškozením železničního svršku až do km 199,639, kde na výhybce č. 49 došlo k převrácení TDV na pravý bok. Následkem toho došlo k odvěšení od předcházejícího TDV a k vykolejení zadní nápravy

tohoto TDV. Souprava s vykolejeným, původně předposledním TDV, ujela dráhu 201 m, kdy zůstalo stát vykolejené v km 199,438.

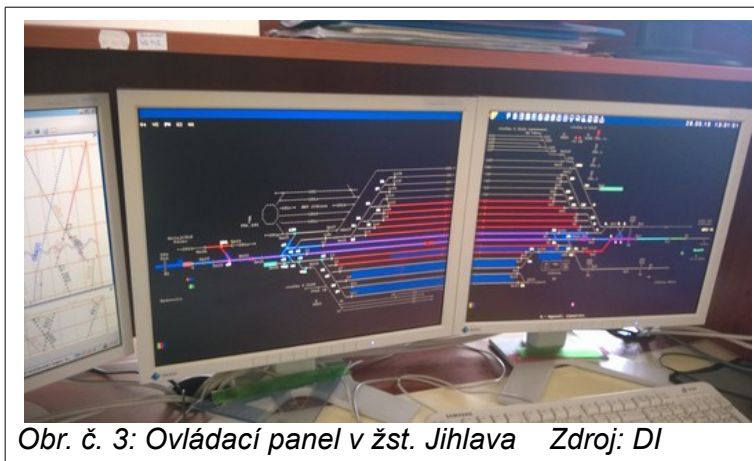
Obr. č. 3: Ovládací panel v žst. Jihlava Zdroj: DI

Traťové i staniční zabezpečovací zařízení vykazovalo normální činnost a jeho technický stav a způsob obsluhy nebyly v přímé souvislosti se vznikem MU.

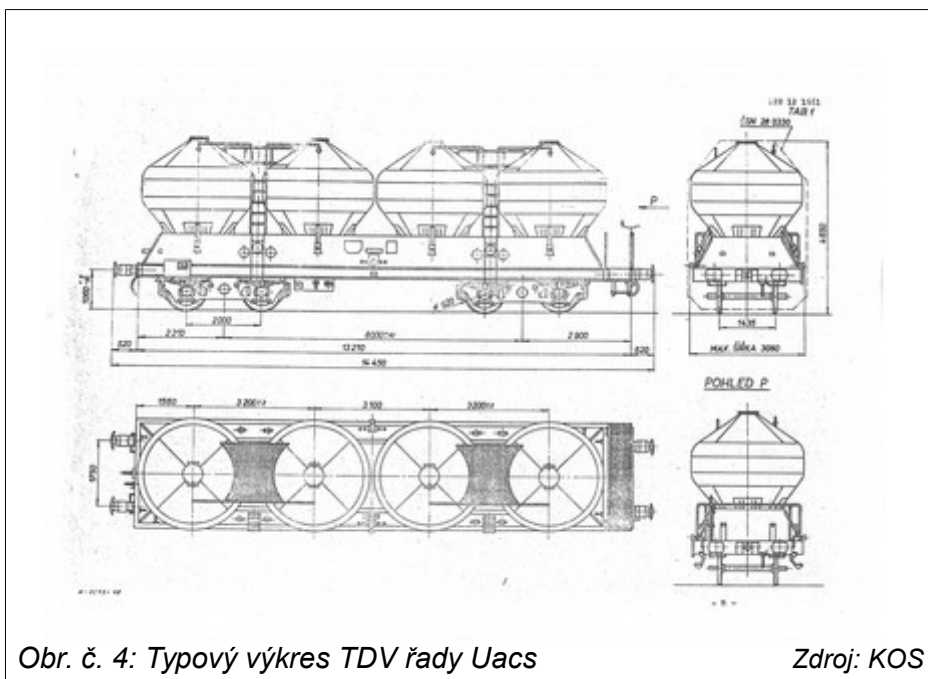
Obr. č. 4: Typový výkres TDV řady Uacs

TDV řady Uacs, č. 84 54 930 7158-1, je čtyřnápravové nákladní TDV, které slouží pro přepravu volně ložených práškových hmot – cement, vápno, bentonit, struska. Spodek je svařovaný z válcovaných a tvarovaných ocelových profilů, podvozky DV typu 26-2.8. Skříň

tvoří nosná konstrukce pro čtyři tlakové nádoby z roku 1978. Všechny čtyři tlakové nádoby měly platný Průkaz způsobilosti vydaný Drážním úřadem 13. 9. 2002 s platností stanovenou na dobu neurčitou. Tyto tlakové nádoby jsou způsobilé k provozu na základě protokolu č. j.: 21100533/Pr ze dne 16. 9. 2010.

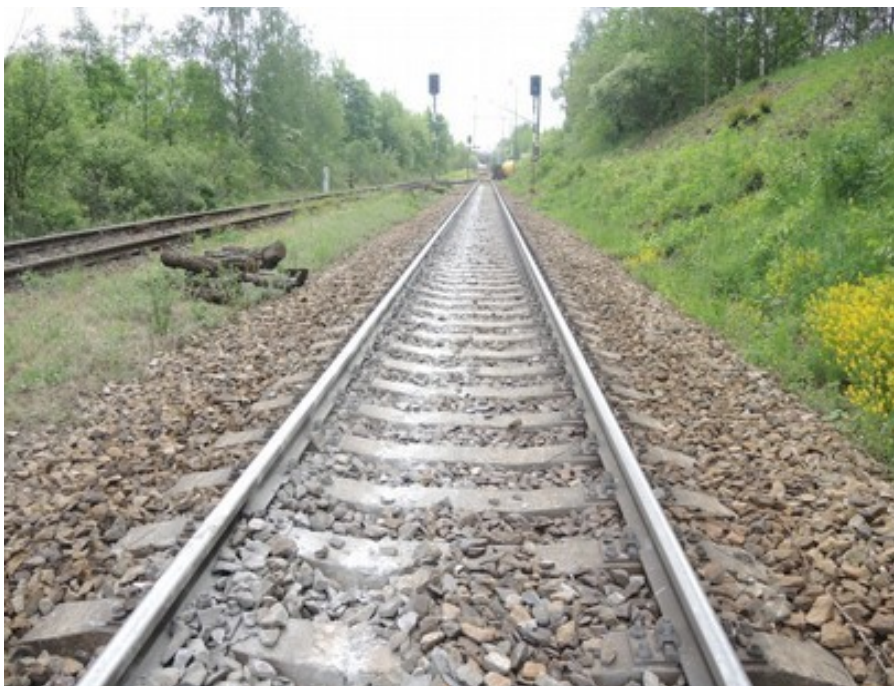
Obr. č. 14: Pohled na trať směrem do žst. Jihlava

Ve vykolejeném stavu poslední TDV ujelo dráhu 1 794 m. Bylo poškozeno 3 400 betonových pražců a cca 33 vyhybkových pražců různých délek. Došlo k prasknutí opornice včetně levého jazyka na výhybce č. 49. Podvozkem TDV byla také narušena kabelová trasa v délce 11 m EOv a osvětlovacích stožárů. Pádem vykolejeného TDV pak byla zničena kabelová trasa v délce 32 m, poškozen byl elektromotorický přestavník EP 631.1L vyhybky č. 49 včetně kontrolních pravítek, ohrádky přestavníku, základové desky, kabelového a čelistového závěru vyhybky, zničena přípevňovací kloubová souprava, stykové transformátory, vyhybková sada elektrického ohřevu a další příslušenství.
