Závěrečná zpráva o výsledcích šetření mimořádné události

Střetnutí vlaku Ex 1007 s uvázlým nákladním automobilem na železničním přejezdu P6519, mezi železničními stanicemi Rudoltice v Čechách a Krasíkov

Accident and incident investigation report

Collision of a long distance passenger train No. 1007 with an obstacle – a lorry at the level crossing No. P6519 equipped with barriers between Rudoltice v Čechách and Krasíkov stations

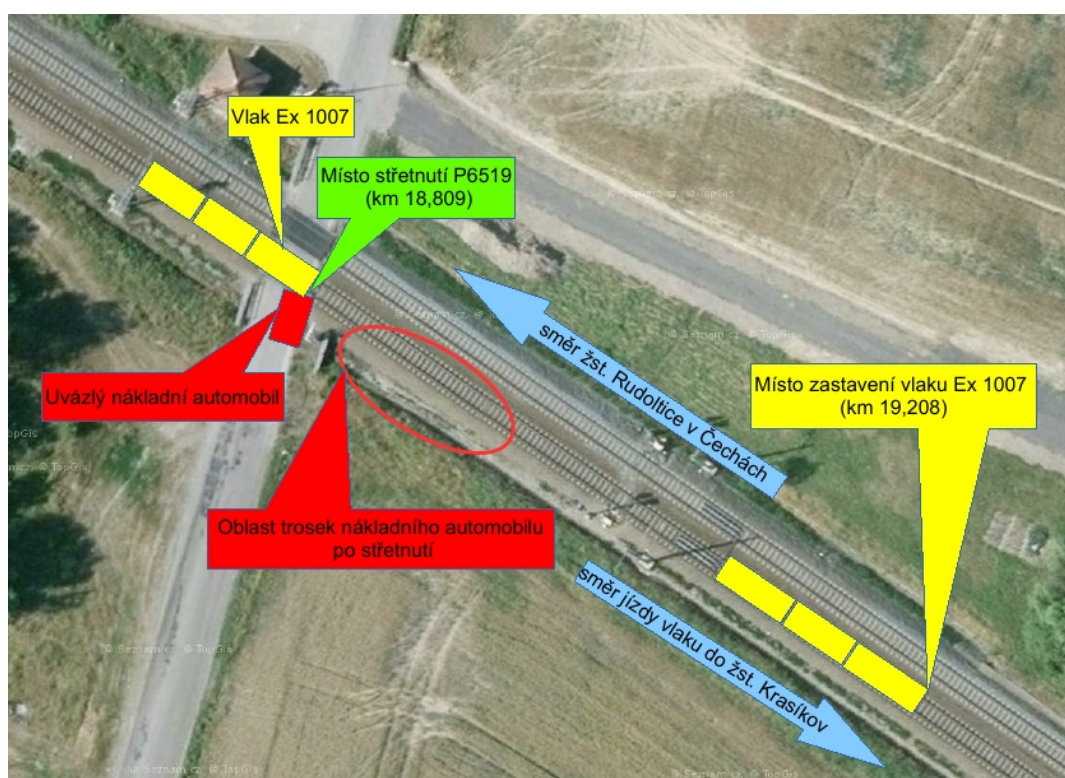
projíždějícím vlakem Nex 43205 vjel na přejezdovou komunikaci. Při vyhýbání se protijedoucímu NA, který jel od obce Žichlínek, vjel pravým předním kolem na zasněženou krajnici a následně již nenajel na přejezdovou vozovku tvořenou pryžovými díly. Vedle krajního pryžového dílu v prostoru štěrkového lože před první kolejnicí došlo k uváznutí pravého kola přední nápravy. Část kabiny zasahovala do průjezdného průřezu 1. traťové koleje. Řidič a jeho spolujezdec se pokoušeli vyprostit a odtlačit NA IVECO mimo přejezd, což se jim ale nepodařilo ani po opakovaných pokusech, trvajících asi 3 minuty. Po spuštění světelné a zvukové výstrahy na ŽP blížícím se vlakem Ex 1007 opustili oba prostor přejezdu a snažili se máváním zastavit vlak. Sřetenutí vlaku s uvázným NA IVECO se ale již pro velmi krátkou vzdálenost nedalo zabránit. HDV vlaku Ex 1007 narazilo do přední části levého boku kabiny NA IVECO. Nárazem byla kabina, rám s motorem a valníkem NA odhozeny do pravého příkopu a zbytky rozmetány po okolí. Vlak Ex 1007 zastavil v km 19,208 tj. 399 m za železničním přejezdem.

Obr. č. 2: Schéma místa vzniku MU

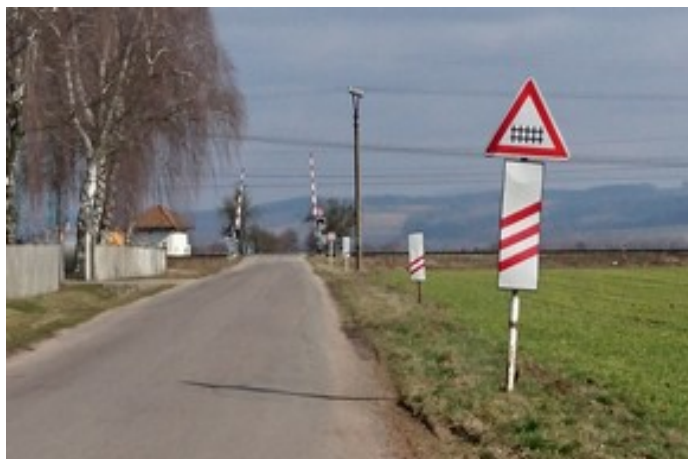
Obr. č. 12: Pohled na přejezd P6519 ve směru jízdy NA IVECO Zdroj: DI

Uživatel pozemní komunikace je o ŽP řádně informován dopravním značením a v tomto směru toto nemělo vliv na vznik MU. Možnost dopravního značení upozorňující např. na přednost míjejících se vozidel nebo zúžení komunikace u ŽP P6519 nebyla využita – dále viz část 6 této ZZ – Bezpečnostní doporučení.

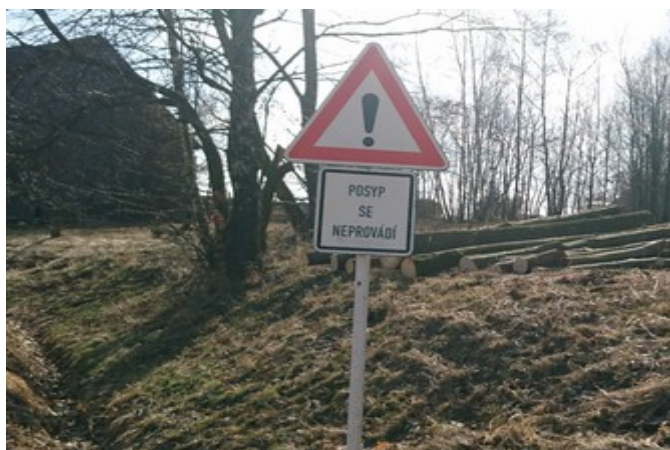
Pozemní komunikace č. 36818/III ve směru jízdy NA v obci Luková byla označena dopravní značkou A 28 Nebezpečná krajnice a také výstražnou značkou A 22 Jiné nebezpečí s dodatkovou tabulkou Posyp se neprovádí.

Obr. č. 13: Dopr. značka A 22 s dodatkovou tabulí Zdroj: DI

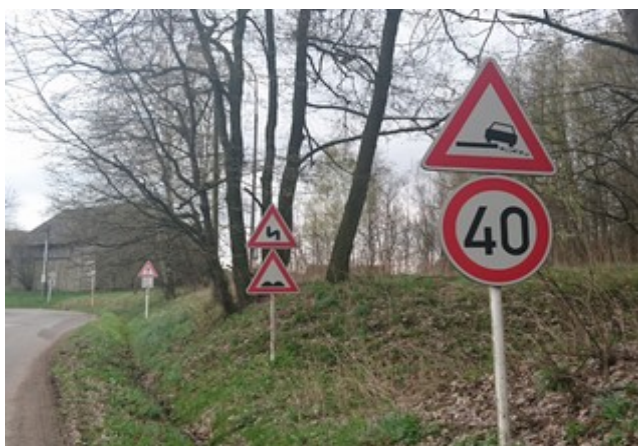
Obr. č. 14 : Dopravní značky od obce Luková Zdroj: DI

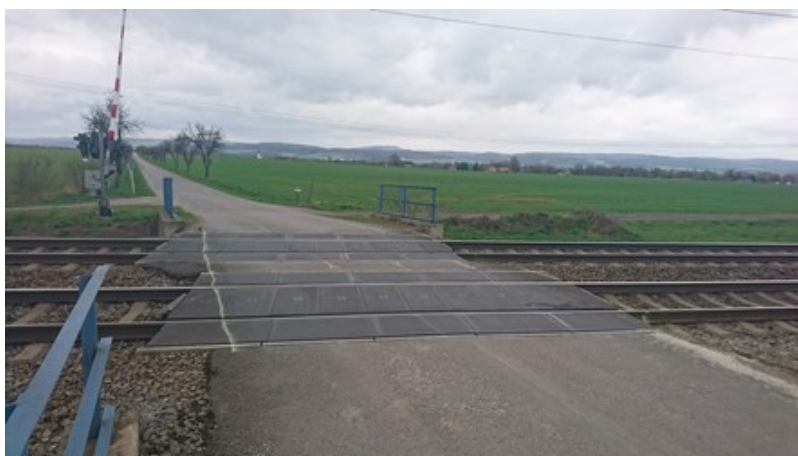
- navátá a namrzlá sněhová pokrývka a led na pozemní komunikaci v prostoru před přejezdem;
- stavebně – technický stav přejezdu P6519, který nespĺňuje požadavek na volnou

šířku přejezdu dle § 37 odst. 2 zákona č. 13/1997 Sb. a svým provedením ohrožuje bezpečnost účastníků provozu na pozemních komunikacích.

Obr. č. 19: Pohled na stavební provedení přejezdu P6519 Zdroj: DI

- to modify the norm ČSN 73 6380 so that the required free width of the level crossing road would be at least 6 m, eventually that the minimum traffic lane width at the level crossing would be preserved according to the norm ČSN 73 6101 and the norm ČSN 73 6110. It is also recommended to establish an obligation to install

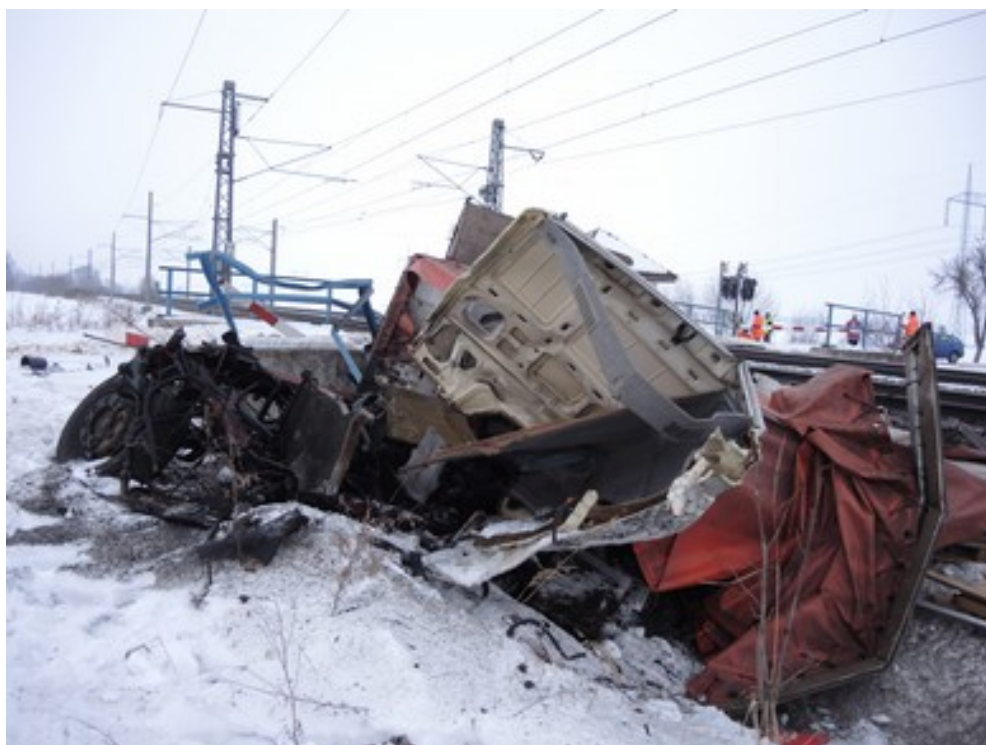
- rám s motorem a valníkem NA IVECO byly odhozeny do pravého příkopu vedle 1. traťové koleje;
- je patrný navátý a uježděný sníh na pozemní komunikaci i v prostoru přejezdu mezi závorami;

Obr. č. 23: Trosky NA po MU

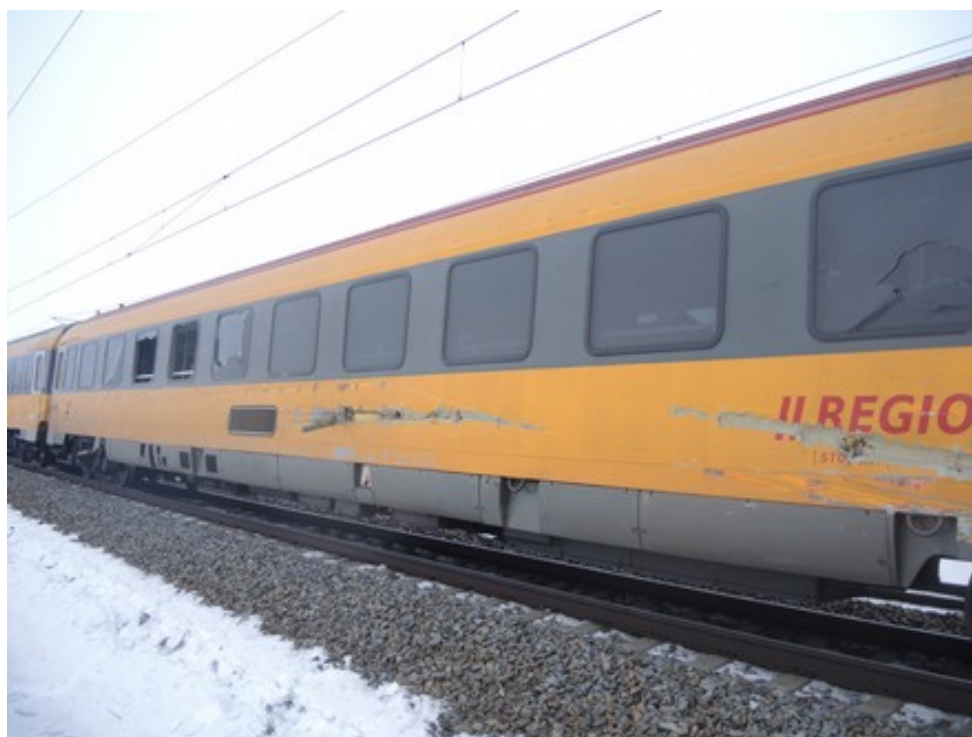
- při MU došlo k poškození kovového zábradlí a betonového propustku;
- při MU došlo k poškození stanoviště strojvedoucího č. 2 na HDV, dále na HDV zjištěn utržený hlavní vzduchojem, utržené pluhy včetně snímače vlakového zabezpečovače, utržené schůdky, deformace madla a vstupních dveří a proražení skříně HDV na pravé straně;

- HDV (vlak Ex 1007) 1 221 180 Kč;
- dvou TDV (vlak Ex 1007) 1 895 000 Kč;
- zařízení dráhy 488 912 Kč;
- životním prostředí 0 Kč.

Obr. č. 24: Pohled na poničené TDV po MU
