The Rail Safety Inspection Office

### **Investigation Report of Railway Accident**

Collision of a regional passenger train No. 203 with a regional passenger train  
No. 204 between Včelnička and Chválkov operating control points

Tuesday, 30<sup>th</sup> August 2016

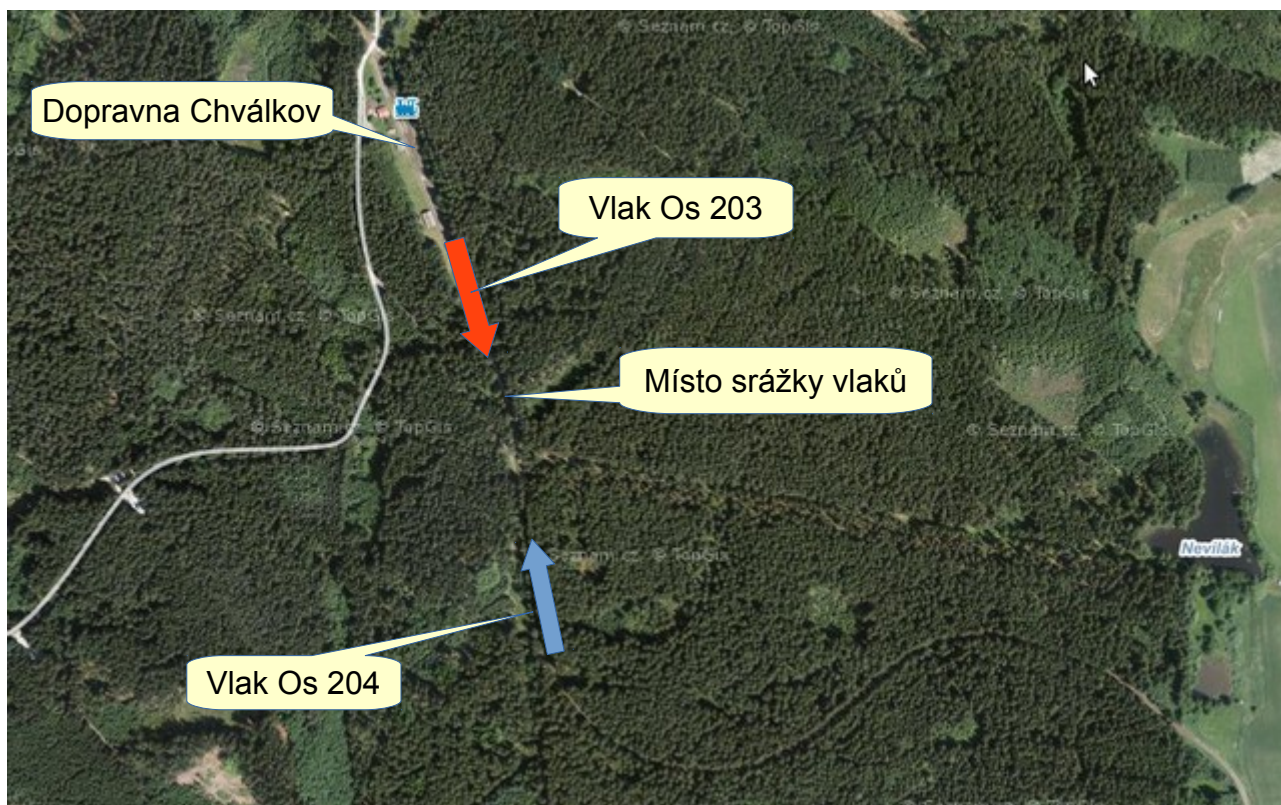
Obr. č. 2: Letecký pohled na místo MU

Dne 30. 8. 2016 v 7.23 h došlo na širé trati mezi dopravnou Včelnička a dopravnou Chválkov ke srážce vlaku MOs 203 jedoucího z dopravní Obrataň do žst. Jindřichův Hradec s vlakem MOs 204, který jel z žst. Jindřichův Hradec do dopravní Černovice u Tábora.

Vlak MOs 203 byl tvořen HDV č. 90 54 3 805 901-6. Vlak MOs 204 byl složen z HDV č. 90 54 3 705 911-6 a TDV řady Balm/ú č. 632. HDV obou vlaků byla do sebe zaklíněna a poškozena.

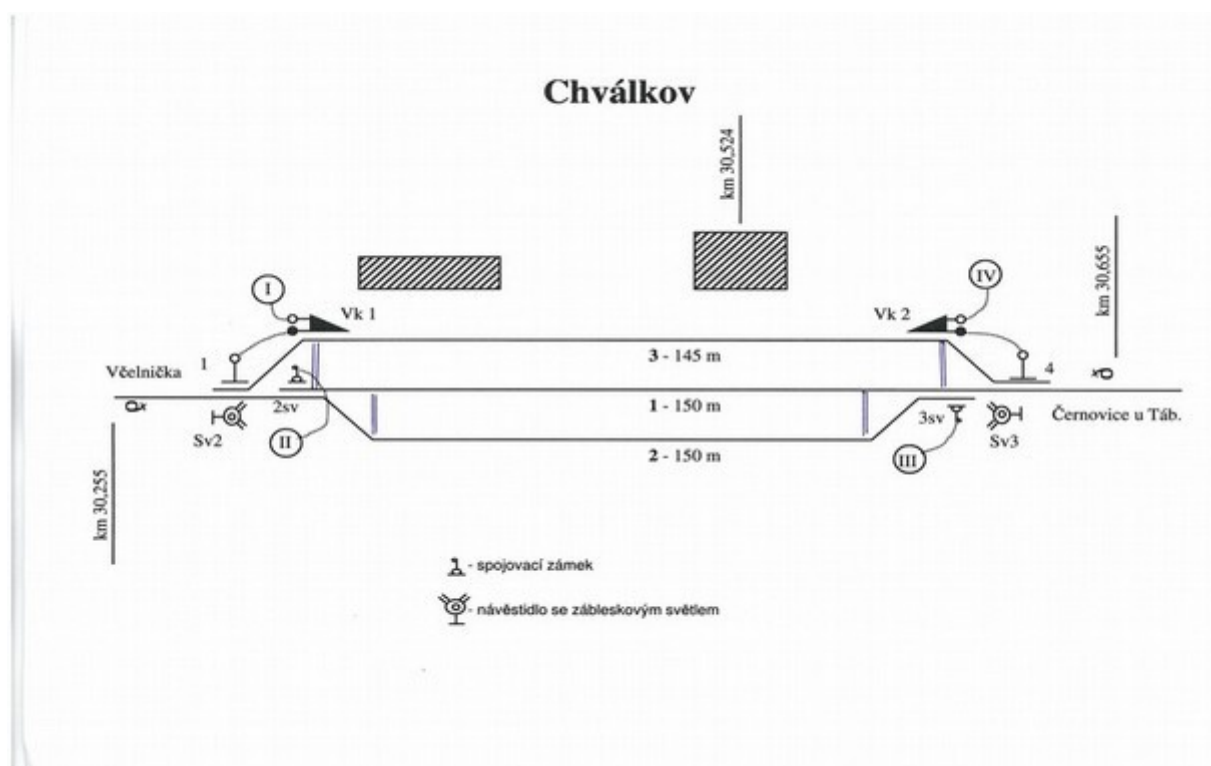
Obr. č. 3: Plánek dopravní Chvátkov

Mezistaniční úsek Chvátkov – Včelnička není vybaven traťovým zabezpečovacím zařízením.

Trať Jindřichův Hradec – Obrataň není vybavena traťovou částí vlakového zabezpečovače.
