Závěrečná zpráva o výsledcích šetření mimořádné události

Vypadnutí vlakvedoucího ze dveří služebního oddílu motorového vozu za jízdy vlaku Os 11451 v železniční stanici Boří les

Accident and incident investigation report

A falling out of a conductor from the outside door of service compartment of diesel railcar of the regional passenger train No. 11451 at Boří les station

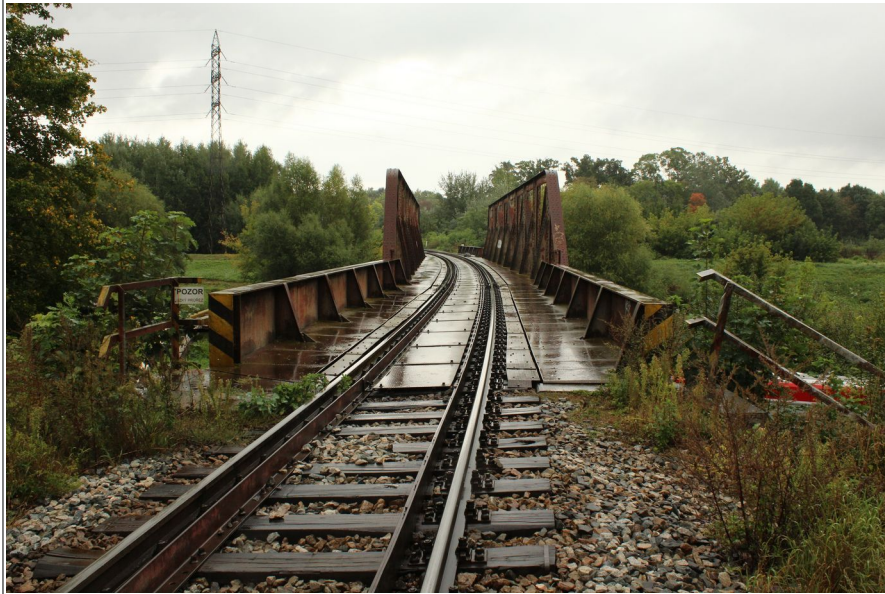
- Vznik události: 22. 9. 2021, 10:11 h.
- Popis události: vypadnutí vlakvedoucího z vnějších dveří služebního oddílu motorového vozu za jízdy vlaku Os 11451.

- Následky: 1 usmrcený;
celková škoda 0 Kč.
- Bezprostřední příčina:
- neočekávané otevření vnějších dveří služebního oddílu motorového vozu za jízdy vlaku Os 11451.

- Příspějící faktor:
- nedostatečná kontrola a údržba vnějších dveří služebního oddílu motorového vozu mající za následek jejich nevyhovující technický stav, který se projevil uzavřením dveří takovým způsobem, že rozdíl mezi správně uzavřenými a neuzavřenými dveřmi nebyl lidským okem postřehnutelný.
