The Rail Safety Inspection Office

Accident and incident investigation report

Collision of the regional passenger train No. 2652 with a lorry at the level crossing No. P5508 between Vesec u Liberce and Jablonec nad Nisou stations

č. j.: 6-628/2019/DI

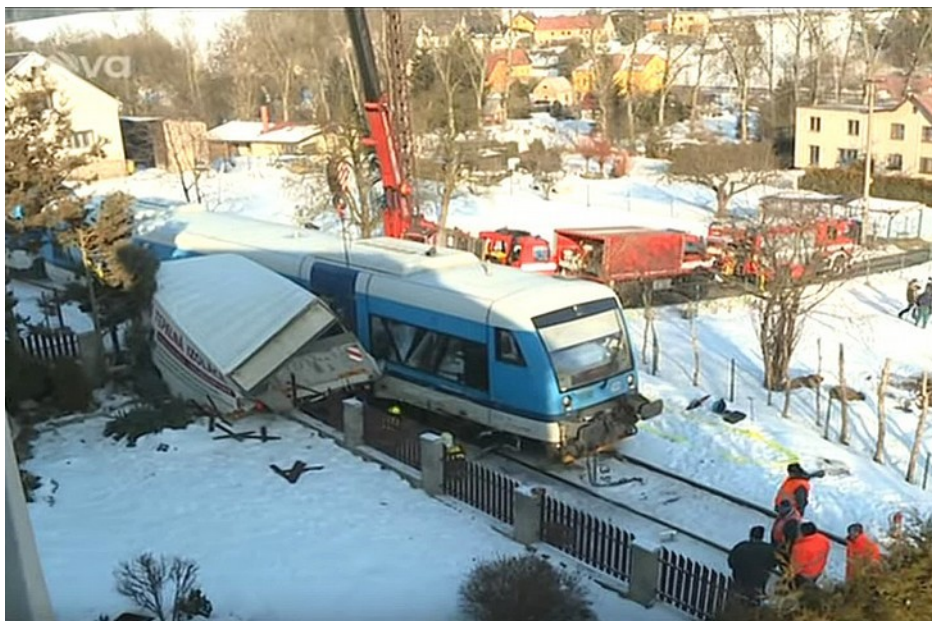
Dne 22. 1. 2019 vjel nákladní automobil značky MAN se skříňovou nástavbou obsazený 3 osobami a ložený mj. tepelnou izolací, strojem a náradím, na ŽP P5508, na kterém uvázl. Na ŽP P5508 zabezpečeném PZS bez závor byla následně jízdou vlaku vyvolána výstraha. Následovalo střetnutí, při němž vlak tvořený 2 HDV narazil kolmo do levého boku NA. V důsledku nárazu došlo k deformaci a pootočení NA o 90° oproti

původní poloze, takže stál vedle vlaku, svým čelem proti směru jízdy vlaku. Došlo k zaklínění zadní části NA (celá skříň kromě kabiny řidiče) mezi pravý bok 1. HDV vlaku a zeď s betonovými sloupy, viz Obr. č. 1. V důsledku nárazu došlo k deformaci skříňě 1. HDV, zadní části NA, poškození výstražníku PZS a betonového plotu, nikdo nebyl zraněn.

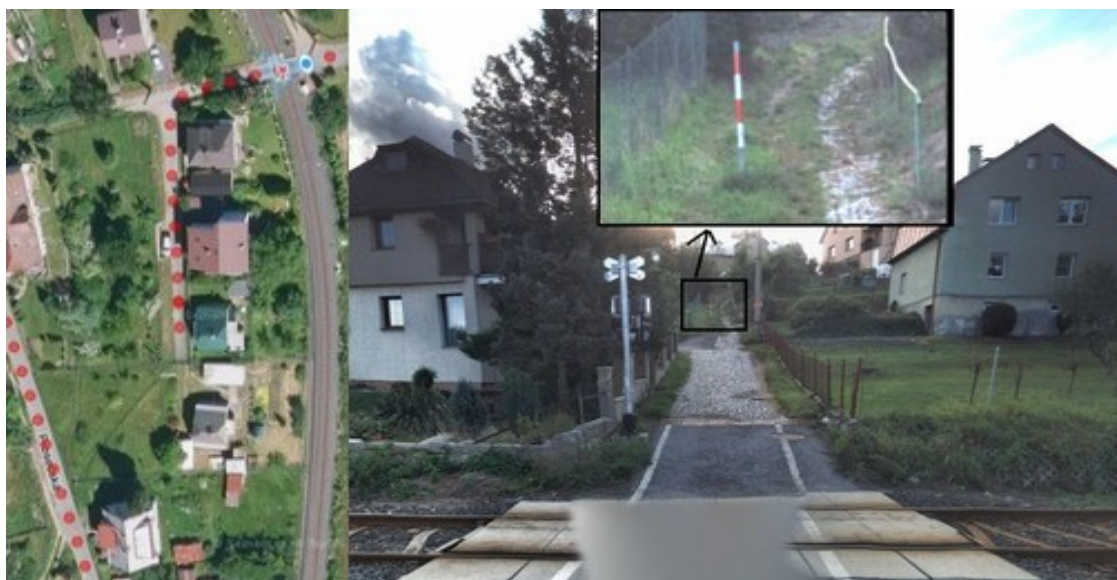
Obr. č. 3: Fotomapa a foto PK z r. 2019 včetně sloupku na stezce Zdroj: Mapy.cz – upraveno DI

- dle dokumentace SŽDC byl ve směru jízdy NA úhel stoupání vozovky před ŽP 14 % a za ŽP 16 %;
- výstražník „B“ před ŽP ve směru jízdy NA byl v pořádku a nepoškozený;

- **stav přejezdové vozovky neumožňoval plynulý a bezpečný průjezd po pozemní komunikaci všech silničních motorových vozidel, kterým byl DZ dovolen vjezd.**

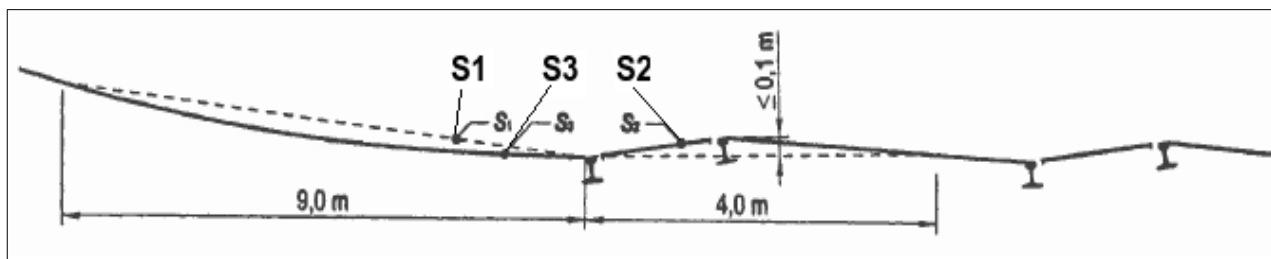
Obr. č. 6: Obrázek 3A ČSN 73 6380 - Lomy sklonů na přejezdové konstrukci

- ..., údolnicový lom sklonu na veřejné pozemní komunikaci s motorovým provozem musí umožnit průjezd vozidla s nájezdovým úhlem 7° při vzdálenosti krajních náprav až 9 m a převislém konci vozidla až 3,5 m ($|s_1 - s_2| < 7^\circ$ nebo $|s_1 - s_2| = 7^\circ$ podle obr. 3A),
- vrcholový lom sklonu na veřejné pozemní komunikaci s motorovým provozem musí umožnit průjezd vozidla se světlou výškou 0,1 m při vzdálenosti náprav 4 m (viz obr. 3A), ...,

Hodnota vrcholového lomu sklonu se světlou výškou 0,1 m při vzdálenosti náprav 4 m odpovídá výšce zpomalovacího prahu podle zvláštního předpisu (TP 85) a zaoblení pro provoz autobusů podle ČSN 73 6057. **Pokud stávající nebo dosažené parametry neodpovídají ani těmto hodnotám, musí být přejezd vyznačen vhodnou dopravní značkou.**“;

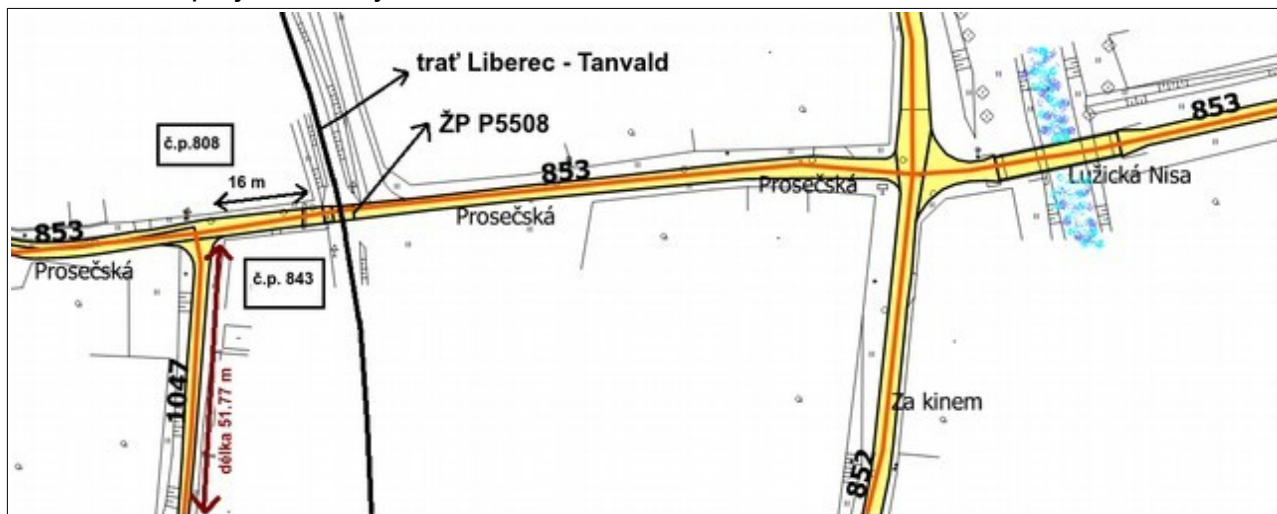
Obr. č. 9: Mapa pasportu pozemních komunikací u ŽP P5508

Pozemní komunikace vedoucí k ŽP P5508 (k domu č. p. 843 v ul. Prosečská) je vedena v pasportu místních komunikací (z r. 2014) jako místní komunikace III. třídy č. 853 (pozn. DI: obslužná místní komunikace s provozem motorových vozidel). PK č. 1047, která za ŽP P5508 navazuje na PK č. 853, je vedena v pasportu jako místní komunikace IV. třídy se smíšeným provozem, viz Obr. č. 9. Vjezd vozidel na místní komunikaci III. třídy v místě železničního přejezdu nebyl DZ omezen.

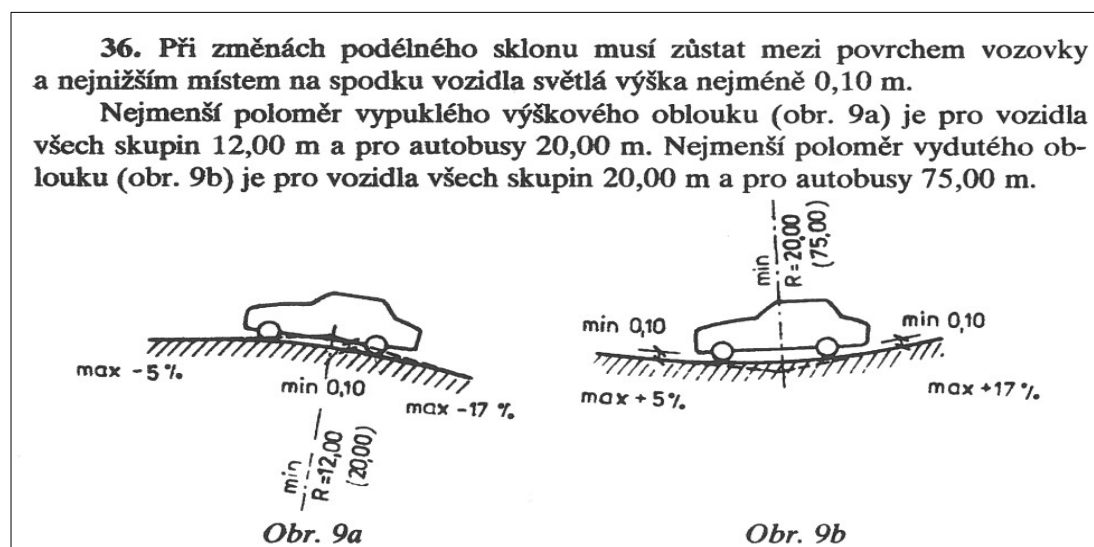
Obr. č. 15: Obrázek z odst. 36 z již neplatné normy ČSN 73 6057

Minimální hodnoty ve stísněných poměrech vychází z odstavce 36 již neplatné normy ČSN 73 6057 „Jednotlivé a řadové garáže“ z roku 1987 (Obr. č. 15). Výsledné hodnoty poloměrů parabolických oblouků lomů nivelety (vrcholový i údolnicový) určené na základě geodetického zaměření se pohybují u řešeného přejezdu v rozmezí cca 10 – 15 m.

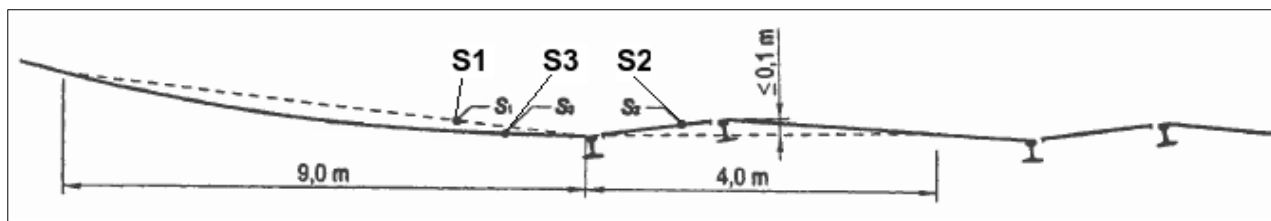
Obr. č. 17: Obrázek 3A ČSN 73 6380 – Lomy sklonů na přejezdové konstrukci Zdroj: ČSN 73 6380, úprava DI

„údolnicový lom sklonu na všech přejezdech a obdobných konstrukcích mezi středovým a krajním panelem nesmí překročit velikost 6° tak, aby přejezdová konstrukce nezasahovala do průjezdného průřezu dráhy podle ČSN 73 6320 ($|s_3 - s_2| < 6^\circ$ nebo $|s_3 - s_2| = 6^\circ$ podle obr. 3A),“

Vzhledem k faktu, že určený poloměr údolnicového zaoblení lomu nivelety nesplňuje normou požadované hodnoty, je nutno jej uvažovat jako údolnicový lom sklonu. Přestože norma uvažuje (Obr. č. 17 = Obrázek 3A ČSN 73 6380) sklon od temene přilehlé kolejnice, v případě řešeného přejezdu je dle názoru zpracovatelů Posouzení ČVUT vhodnější brát při výpočtu do úvahy nejnižší bod nivelety na přejezdu (konec pravého panelu dle Obr. č. 19, tj. konec posledního panelu ve směru jízdy NA). Z tohoto důvodu byla výsledná hodnota údolnicového sklonu určena pro oba tyto případy (Obrázek č. 19). Výsledná hodnota činí **9,59°**, resp. **9,66°**. Tato hodnota **převyšuje limitní hodnotu 7°** v obou případech (sklon určený vůči temenu kolejnice/skutečně určenému nejnižšímu bodu nivelety na přejezdu).

„vrcholový lom sklonu na veřejné pozemní komunikaci s motorovým provozem musí umožnit průjezd vozidla se světlou výškou 0,1 m při vzdálenosti náprav 4 m (viz Obr. č. 17 = Obrázek 3A ČSN 73 6380).“

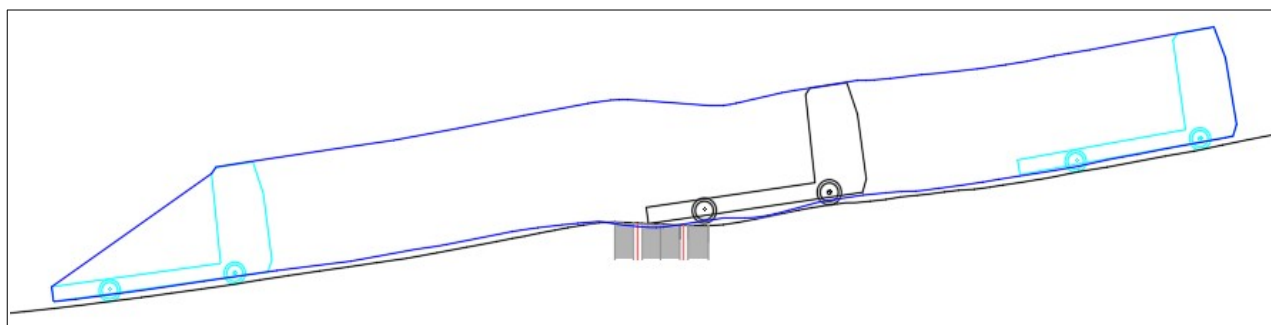
Obr. č. 23: Náhled simulace průjezdu zadaného NA definovaným úsekem ŽP P5508 s vyznačenými obalovými křivkami NA (modrá barva)

Na základě dodaných rozměrů byl vytvořen teoretický model, se kterým byl následně proveden průjezd definovaným úsekem.

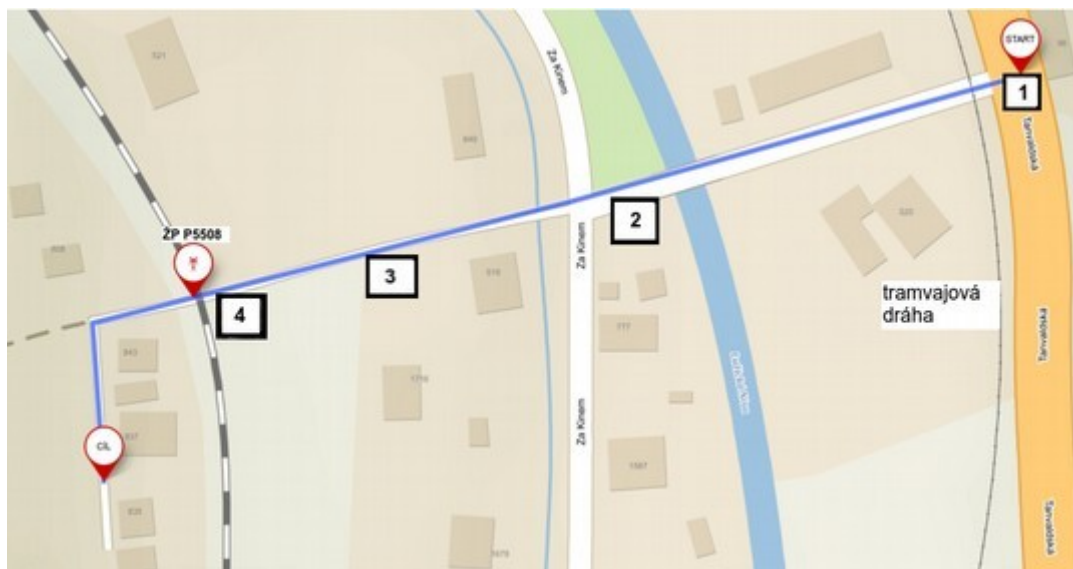
Obr. č. 25: Pohled na cestu vedoucí přes ŽP P5508

- PK – místní komunikace v ulici Prosečská vedoucí od PK I/14 přes tramvajovou dráhu a dále po mostě přes řeku Lužická Nisa směrem k ŽP P5508, po které řidič NA přijel, nebyla osazena DZ, jež by zakazovalo nebo omezovalo jízdu OA nebo NA;
- uvedená PK vedoucí k ŽP nebyla osazena DZ upozorňujícím na ŽP (např. A 31a „Návěstní deska (240 m)“ doplněná dopravní značkou A 30 „Železniční přejezd bez závor“, A 31b „Návěstní deska (160 m)“, A 31c „Návěstní deska (80 m)“ ani dopravní značkou IP 10a „Slepá pozemní komunikace“.

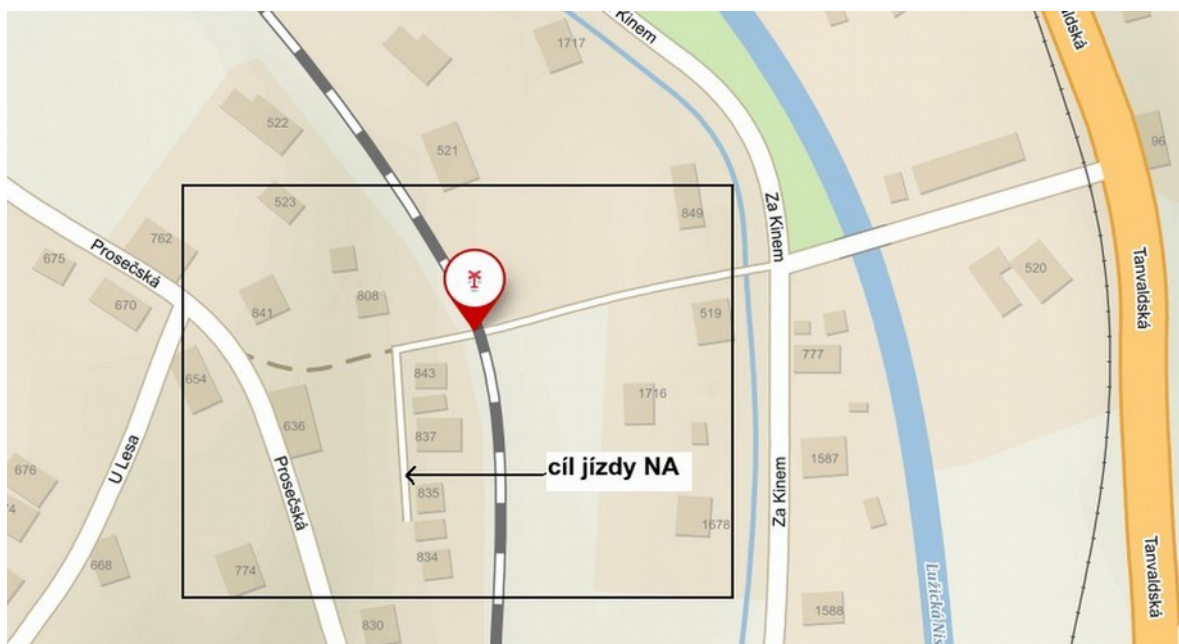
Obr. č. 30: Mapa okolí s vyznačením cíle jízdy NA a jediné přístupové cesty k němu Zdroj: mapy.cz

Z map bylo zjevné, že tato cesta je jediná přístupová k přilehlým rodinným domům za ŽP P5508, viz obrázky č. 28, 29 a 30. Tato skutečnost musela být zřejmá i při místním šetření a obchůzce. Součástí podkladů projektové dokumentace nebyla informace o kategorii PK z evidence (např. pasportu) PK od MO Liberec – Vratislavice nad Nisou.

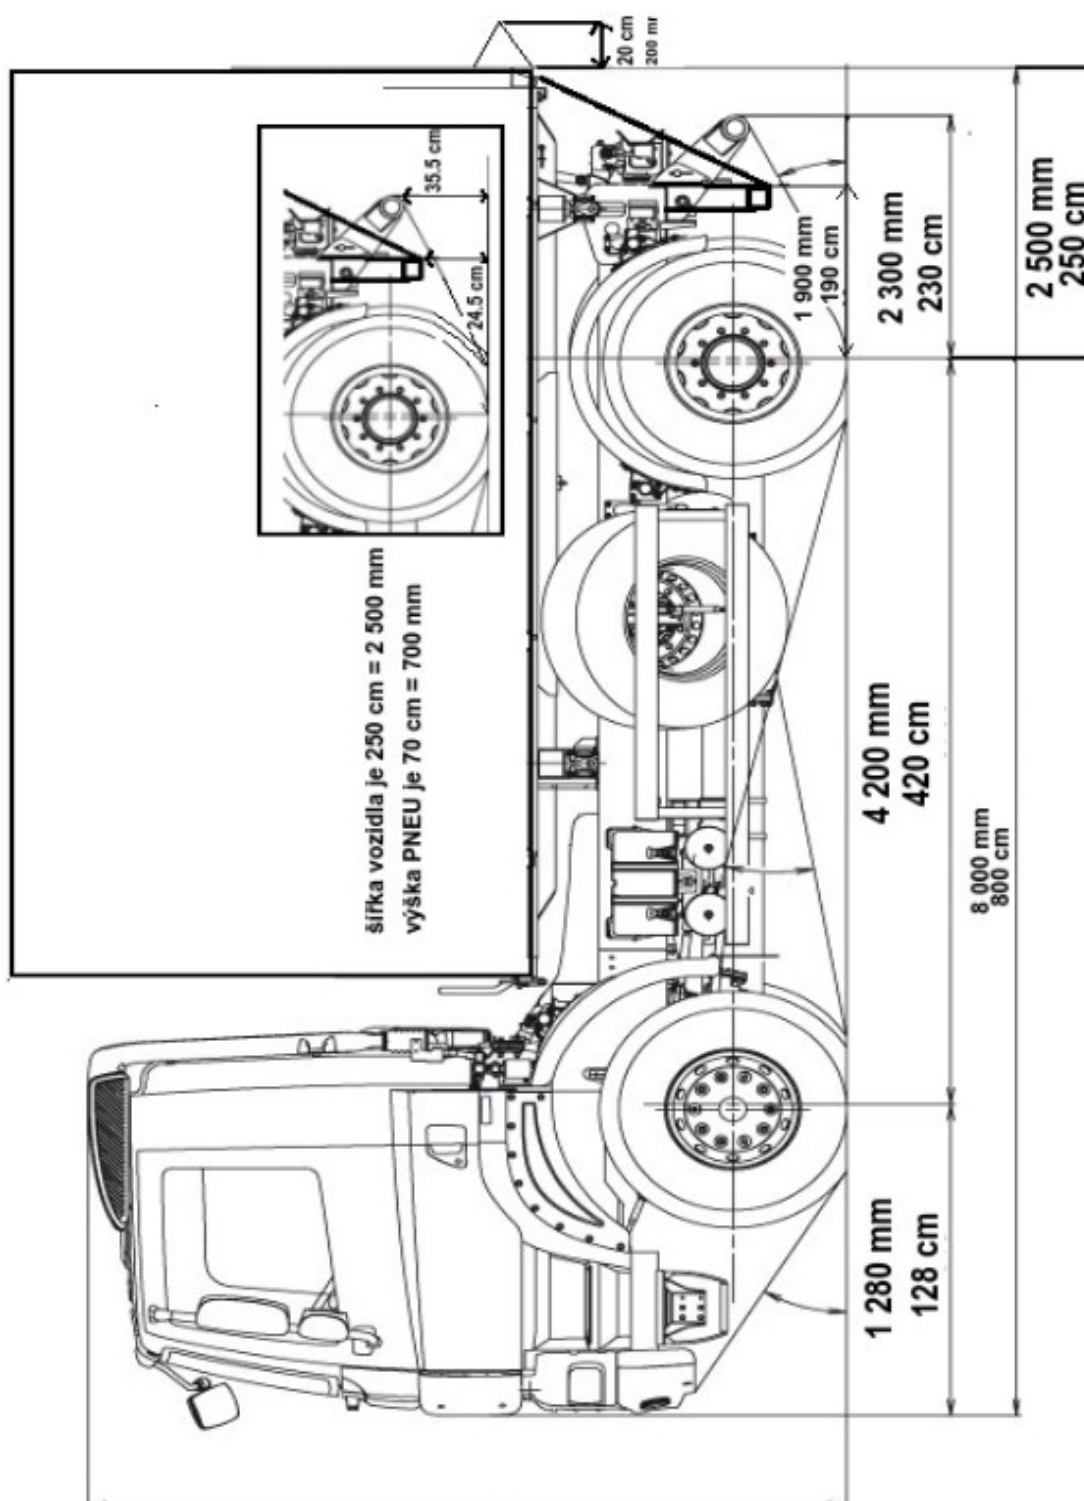
Obr. č. 34: Schéma nákladního automobilu a včetně naměřených hodnot

Dne 25. 1. 2019 bylo DI a soudním znalcem provedeno společné ohledání poškozeného NA a zaměření druhého nákladního automobilu MAN TGL 7,150, který měl stejné parametry jako poškozený NA. Šířka vozidla byla 2 550 mm, délka vozidla 8 000 mm, rozvor vozidla 4 220 mm a výška vozidla 3500 mm. Světla výška konstrukce zadní hydraulické zvedací plošiny byla 245 mm (nejnižší část vozidla) – viz schématický obrázek č. 34. Přední nájezdový úhel NA byl 14°27' a zadní nájezdový úhel NA byl 7°2'.
