The Rail Safety Inspection Office

Accident and incident investigation report

The collision of two locomotives during the shunting operation
at České Budějovice station

č. j.: 6-715/2019/DI

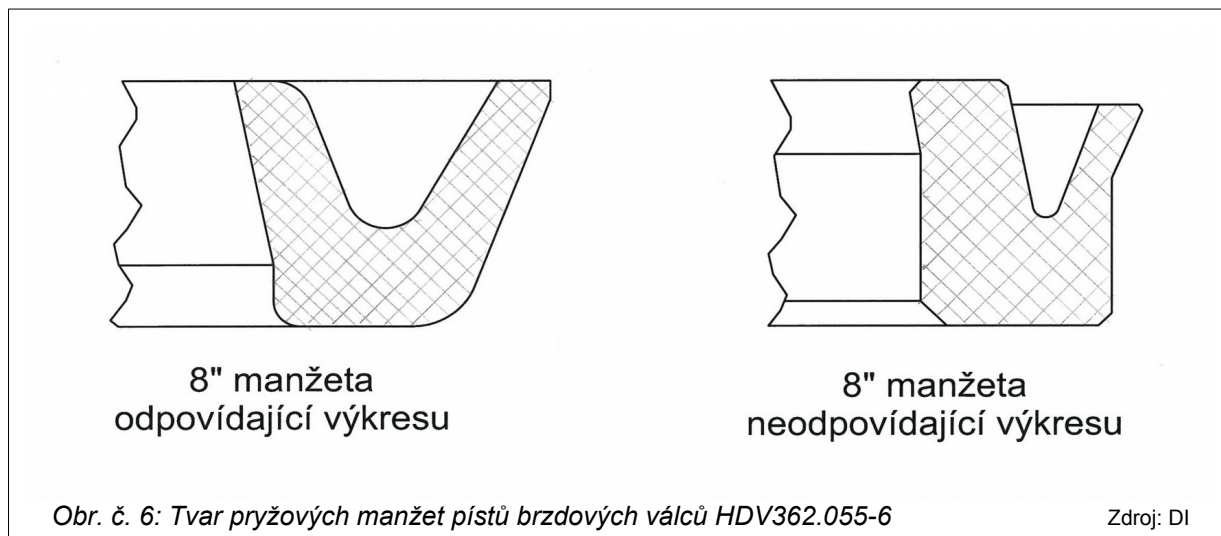
Obr. č. 5: Odborné posouzení pracovní plochy brzdového válce HDV 362.055-6 Zdroj: ZČÚ Plzeň

Obr. P3 – Vzorek B byl v pracovní části válce. Plocha v místě B1 je bez výrazného poškození, plocha v místě B2 je výrazně povrchově poškozena. Povrchy obou vzorků byly analyzovány pomocí řádkovacího elektronového mikroskopu a rovněž byly v těchto místech provedeny příčné metalografické výbrusy.

- předmětné pryžové manžety neschváleného typu byly instalovány do brzdových válců brzdových jednotek 1P a 4P HDV 362.055.6 při provádění periodické opravy E- VY v říjnu roku 2016 v prostorách (býv.) DKV Česká Třebová. Opravárenské činnosti na brzdových jednotkách při této prohlídce byly dle zástupce OCÚ Střed provedeny v souladu s předloženým Udržovacím předpisem výrobce, náplní dané předpisem dopravce ČD V 15/II, ČD V 25 a souvisejících. Byl předložen Protokol o zkoušce tlakovzdušného zařízení a brzdy, tj. včetně zkoušek těsnosti, brzdění, citlivosti a správné činnosti všech součástí brzdového ústrojí se závěrem, že vozidlo vyhovělo a je schopno provozu s cestujícími. Dále byl předložen Protokol o zkušební jízdě se závěrem, že vozidlo vyhovělo;
