The Rail Safety Inspection Office

Závěrečná zpráva o výsledcích šetření mimořádné události

Nedovolená jízda posunového dílu za seřaďovací návěstidlo Se7 s následným vjetím do postavené vlakové cesty a srážkou s vlakem Nex 45306 v železniční stanici Havlíčkův Brod

č. j.: 6-763/2019/DI

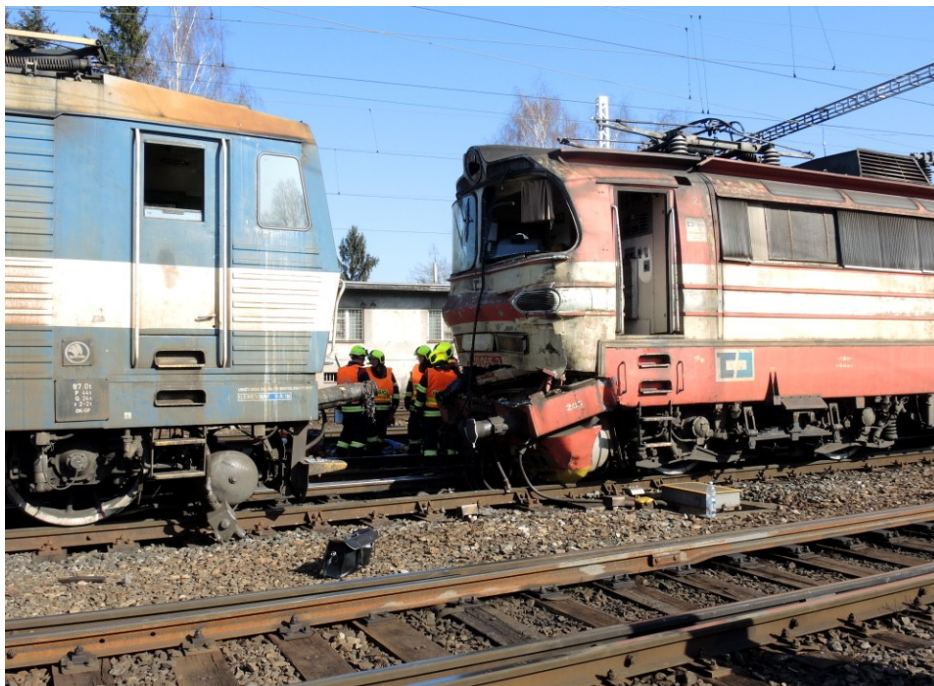
Obr. č. 1: Pohled na poškozená čela HDV

Popis události: nedovolená jízda samostatně posunujícího hnacího drážního vozidla za návěstidlo Se7 s návěstí „Posun zakázán“, vjetí do postavené vlakové cesty pro vlak Nex 45306 a následná srážka s hnacím drážním vozidlem jedoucím v čele vlaku Nex 45306.

Následky: bez zranění osob;
celková škoda 4 945 050 Kč.

- nerespektování návěstí „Posun zakázán“ návěstidla Se7 strojvedoucím posunového dílu.
