## **Závěrečná zpráva o výsledcích šetření mimořádné události**

Srážka vlaku Os 15912 s vlakem Mn 84261 mezi dopravkami D3 Ronov nad  
Doubravou a Žleby

### **Accident and incident investigation report**

Collision of the regional passenger train No. 15912 with the freight train No. 84261  
between Ronov nad Doubravou and Žleby operating control points

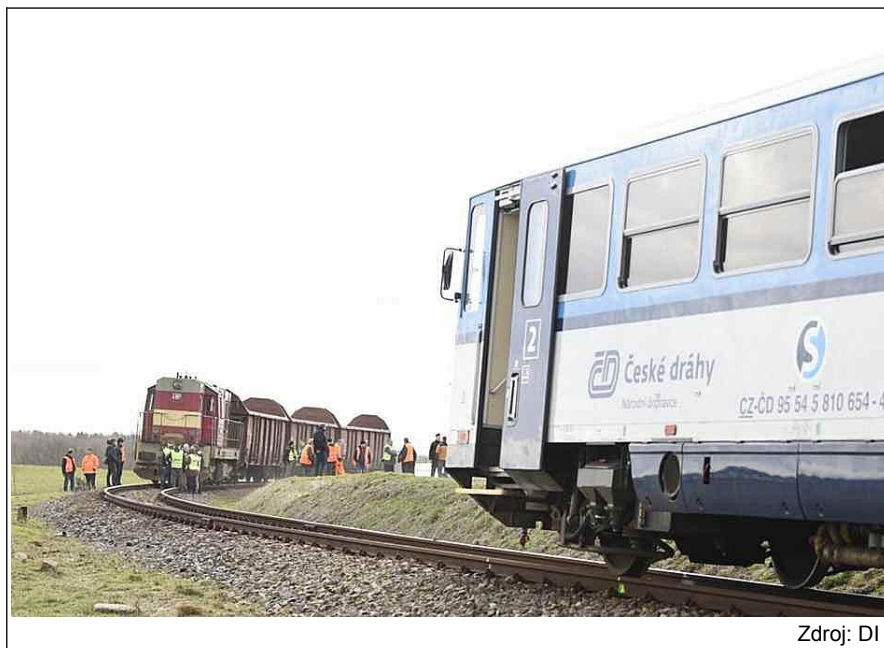
Popis události: nedovolený odjezd vlaku Os 15912 z dopravní D3 Ronov nad Doubravou a jeho následná srážka s protijedoucím vlakem Mn 84261.

- nesplnění ohlašovací povinnosti v dopravně D3 Ronov nad Doubravou strojvedoucím vlaku Os 15912 a nedovolený odjezd do prostorového oddílu trati obsazeného vlakem Mn 84261.

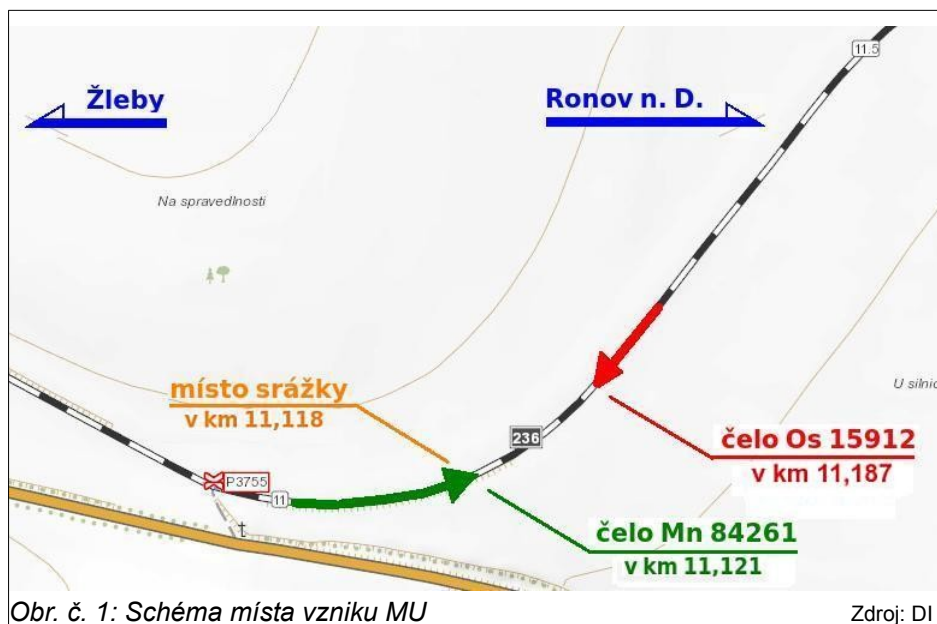
Dne 4. 3. 2019 přijel vlak Os 15912 (Třemošnice – Čáslav místní nádraží) do dopravní D3 Ronov nad Doubravou, kde měl dle rozkazu PvD3 pro vlak Os 15912 splnit ohlašovací povinnost a vyčkat na křižování s vlakem Mn 84261. Po výstupu a nástupu cestujících vlak nedovoleně odjel na trať směr dopravní D3 Žleby, kde se v tu dobu nacházel protijedoucí vlak Mn 84261. V km 11,118 došlo k čelní srážce vlaků a zpětnému odražení vlaku Os 15912 o 69 m do km 11,187, čela vlaků zastavila ve vzdálenosti 66 m. Čelo vlaku Mn 84261 zastavilo 3,2 m za místem srážky, tzn. nálezu ustřižených šroubů

pravého nárazníku HDV vlaku Os 15912. K vykolejení DV nedošlo, byla poškozena obě HDV, škoda na infrastruktuře nevznikla. Ve vlaku Os 15912 cestovalo celkem asi 15 osob včetně strojvedoucího a vlakvedoucího. Strojvedoucí a 5 cestujících bylo zraněno, z toho jedna cestující utrpěla vážné zranění. Všechny zraněné transportovala ZZS k lékařskému ošetření.
