## **Závěrečná zpráva o výsledcích šetření mimořádné události**

Nedovolená jízda vlaku Os 4708 za návěstidlo Lc4 a následná srážka  
s protijedoucím vlakem Os 4711 v žst. Brno hl. n.

### **Accident and incident investigation report**

č. j.: 6-842/2019/DI

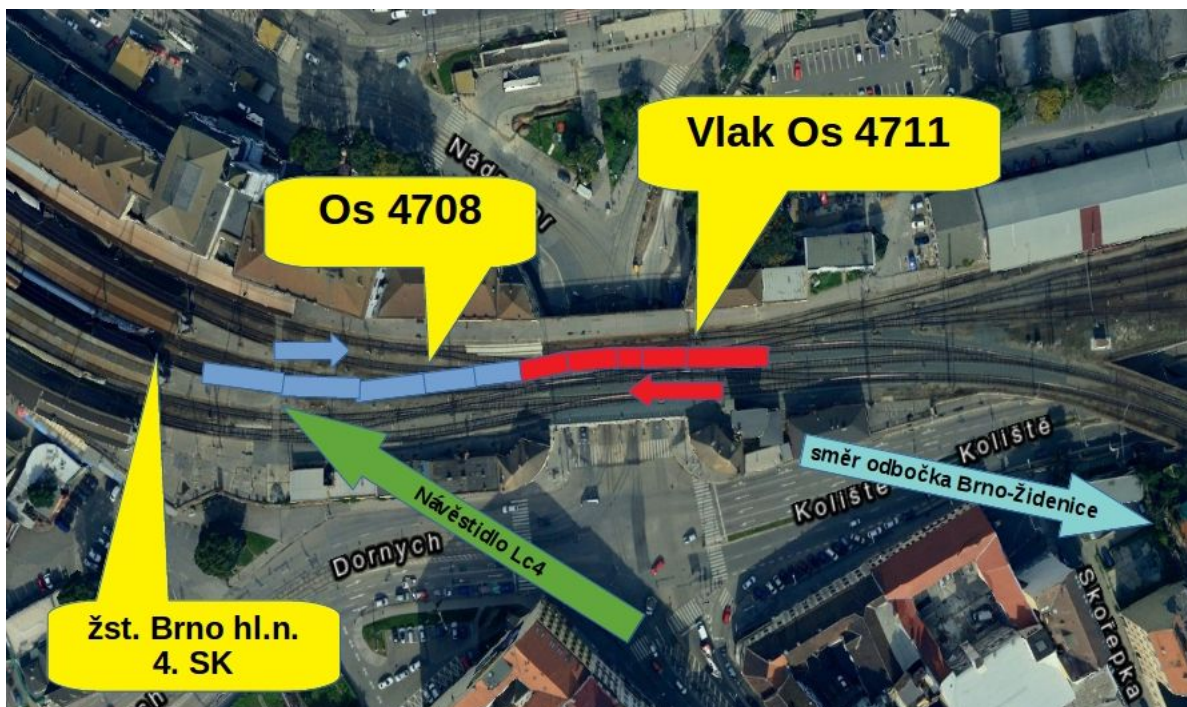
Obr. č. 3: Schéma místa vzniku MU

- místo srážky se nacházelo v žst. Brno hl. n., v km 143,570;
- čela obou vlaků zůstala stát na srdcovce výhybky č. 49;
- světelné odjezdové návěstidlo Lc4 bylo čtyřsvětelné a nacházelo se vpravo vedle 4. SK v km 143,531 a v době ohledání návěstilo návěst „Stůj“. Bylo provedeno měření napětí na žárovce červeného světla a izolačního odporu návěstidla Lc4. Naměřené hodnoty kontrolovaných veličin byly v dovolených tolerancích, označení a stav nátěru návěstidla Lc4 bylo shledáno bez závad. Minimální viditelnost návěstidla Lc4 byla 100 m a byla vyhovující;

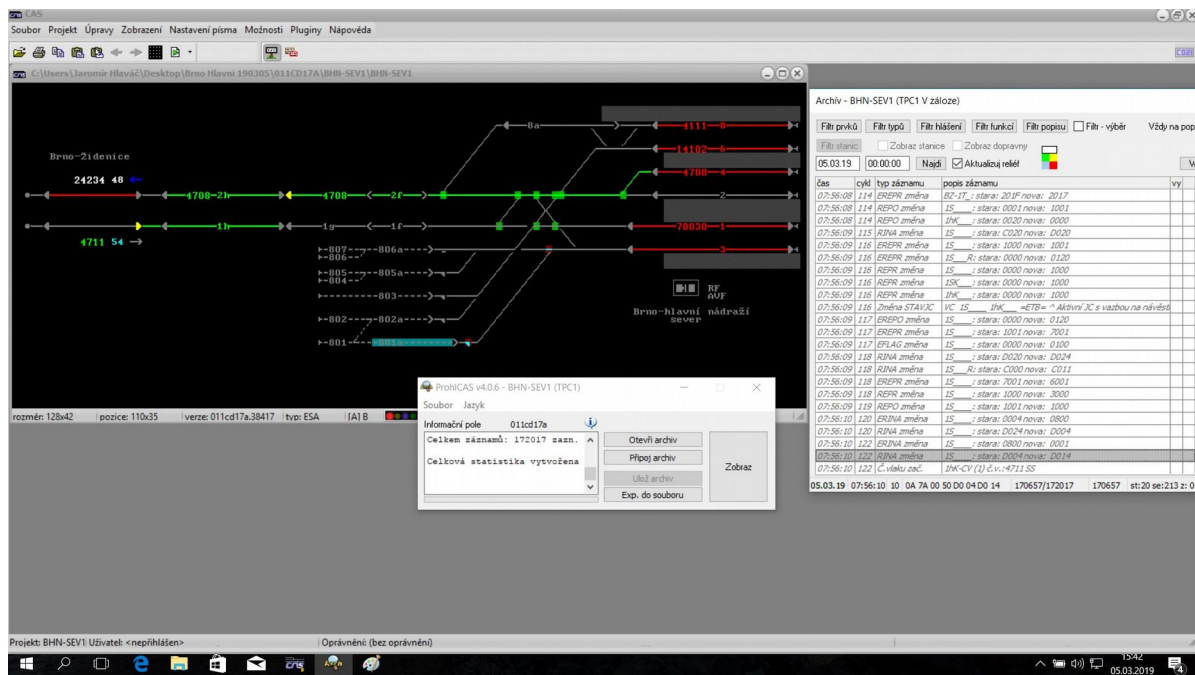
Obr. č. 6: Situace na monitoru JOP v žst. Brno hl. n. v čase 7.56.10 h

- 7.53.51 h výpravčí zadal vlakovou cestu od návěstidla Lc2g na kolej 2g;
- 7.54.04 h postavení vlakové cesty pro vlak Os 4708 od návěstidla Lc4 na 2. SK;
- 7.54.27 h výpravčí žst. Brno hl. n. zadal rušení vlakové cesty od návěstidla Lc4 – Lc2g;
- 7.54.29 h návěstidlo Lc4 změnilo návěst na „Stůj“ a započala doba rušení vlakové cesty.

Z analýzy záznamů ReDat se hovor, ve kterém by výpravčí danou situaci strojvedoucímu vlaku Os 4708 oznámil, neuskutečnil, a toto také potvrdil sám výpravčí v podání vysvětlení. Přestože výpravčí porušil předpisové ustanovení předpisu SŽDC D1 (čl. 2960), není toto pochybení v příčinné souvislosti s MU (viz bod 4.2.1 ZZ).

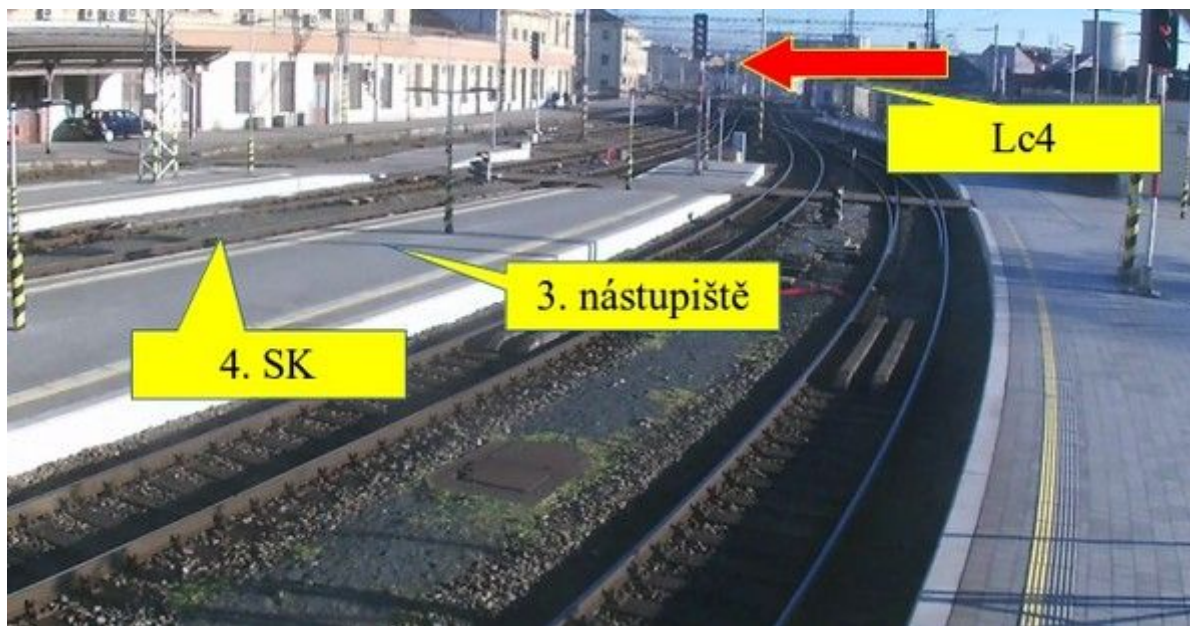
Obr. č. 9: Pohled z kamery č. 2 umístěném u nástupiště č. 4 v žst. Brno hl. n.

- z kamery č. 1 je vidět, že v čase cca 7.33 h přijel na 4. SK vlak Os 4741 z Letovic (pozdější vlak Os 4708). Po výstupu cestujících tam vlak stál a průběžně do něj nastupovali cestující. V 8.00 h vlakvedoucí, která stála vedle soupravy, zkontrolovala soupravu a dala terčíkem strojvedoucímu návěst „Souhlas k odjezdu“ a poté se vlak Os 4708 rozjel. Cca za 20 s je patrný náraz a souprava se zastavila. Dále je vidět, jak ze soupravy postupně vystupovali cestující;
- z kamery č. 2 je patrný vlak Os 4708 přibližně 4 s poté, co se ze 4. SK rozjel. V té době je již také vidět příjezd vlaku Os 4711. Vzápětí, cca za 6 s, projíždí přes služební přechod vlak Os 4708 a dochází ke srážce obou vlaků. Dále je vidět, jak ze soupravy postupně vystupují cestující.
