Závěrečná zpráva o výsledcích šetření mimořádné události

Srážka posunového dílu s vlakem Služ 55862 v železniční stanici
Plzeň hlavní nádraží

Accident and incident investigation report

Collision of the shunting operation with the service train No. 55862
at Plzeň hlavní nádraží station

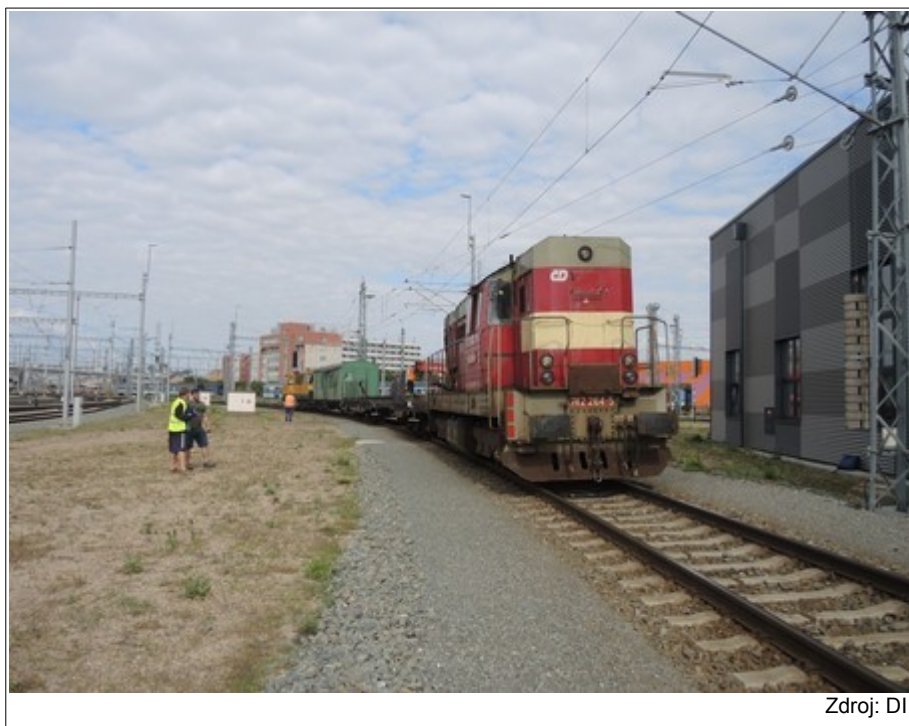
Popis události: srážka – najetí posunového dílu na konec vlaku Služ 55862.

Následky: bez zranění;
celková škoda 298 180 Kč.

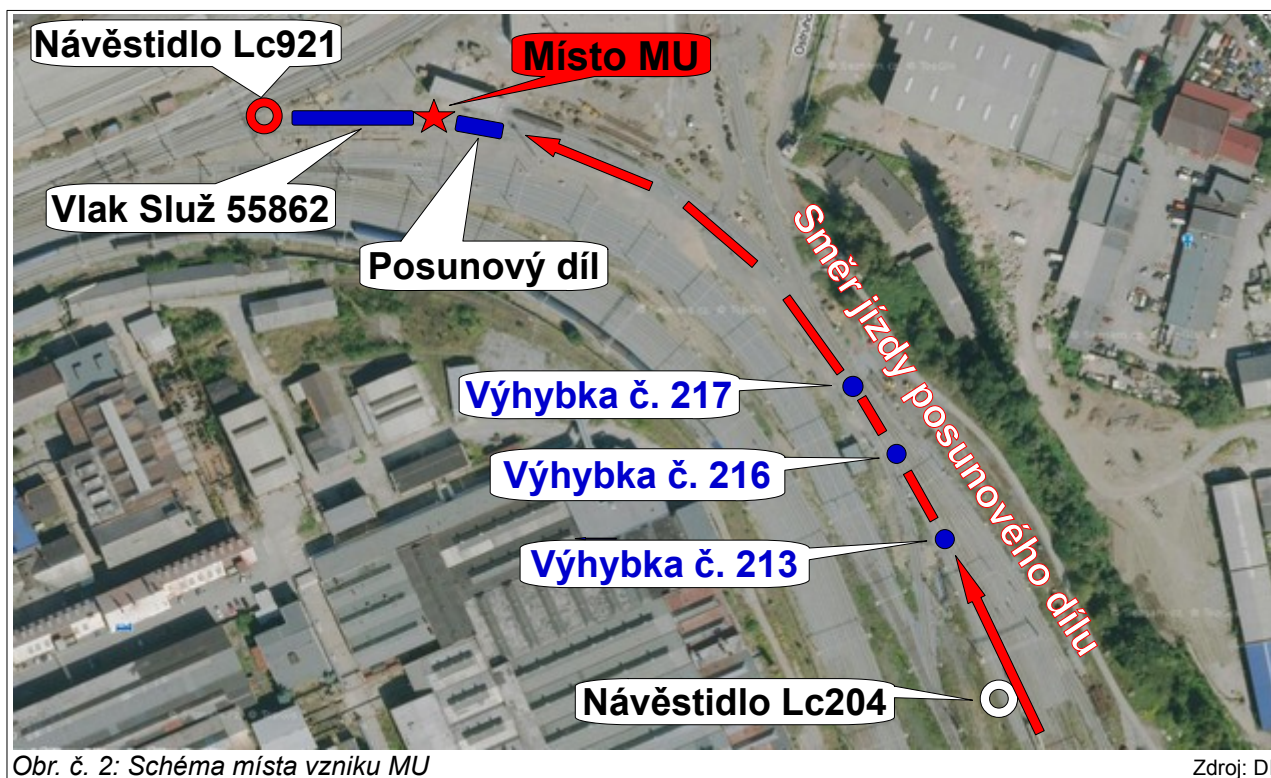
Obr. č. 2: Schéma místa vzniku MU

Dne 8. 7. 2019 v 7.00 h za jízdy posunového dílu, tvořeného samostatně jedoucím HDV, po SK č. 921 došlo ke srážce s posledním TDV vlaku Služ 55862, stojícího před úrovní hlavního (cestového) návěstidla Lc921 (dále jen cestové návěstidlo Lc921) žst. Plzeň hlavní nádraží, obvod osobního nádraží.

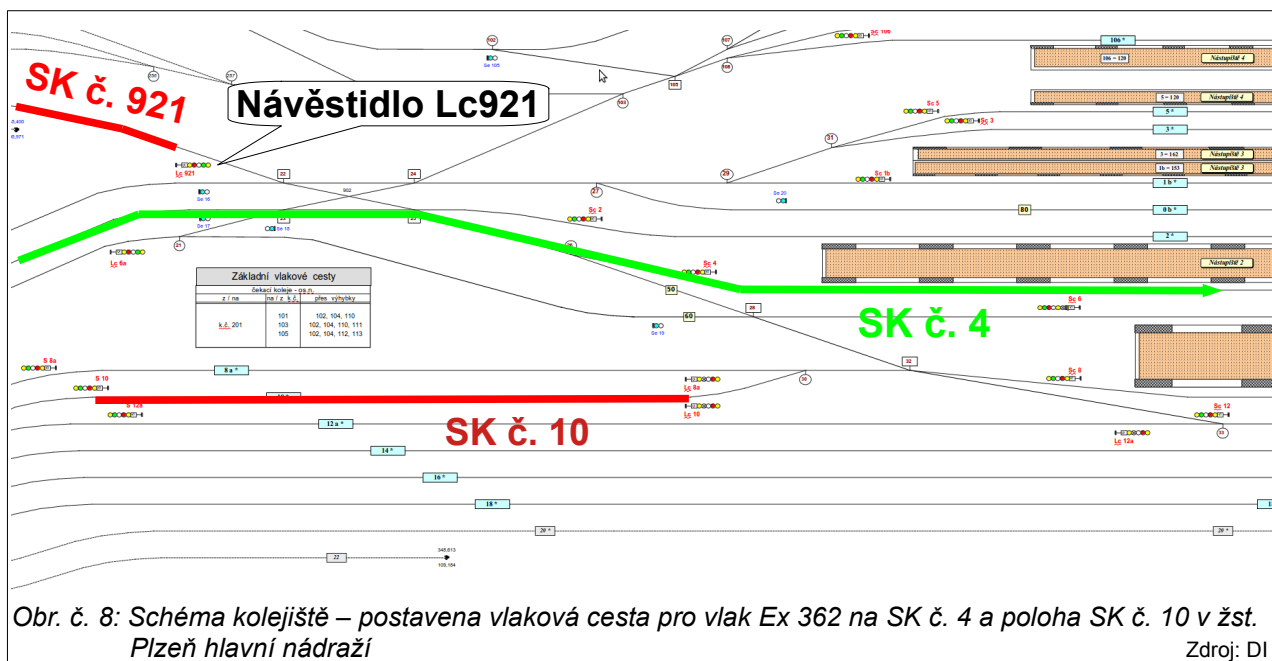
pro 1. posunovou zálohu (viz obr. č. 8) a dále zejména na základě znalosti technologických postupů při prováděném posunu s posunovou četou měl vyčkat na pokyn k zahájení posunu daného vedoucím posunu.

V době posunu 1. posunové zálohy probíhal v obvodu výpravčího panelisty 1 žst. Plzeň hlavní nádraží rovněž posun 2. posunové zálohy. Komunikace mezi výpravčím panelistou 1 žst. Plzeň hlavní nádraží a vedoucím posunu 1. posunové zálohy probíhala v síti STE 7 na simplexním kanálu č. 30 a vedoucím posunu 2. posunové zálohy v síti STE 8 na simplexním kanálu č. 19.
