The Rail Safety Inspection Office

Střetnutí vlaku Os 17750 s dodávkovým automobilem s následným vykolejením na železničním přejezdu P1735 mezi dopravními D3 Lubná a Zavidov

Accident and incident investigation report

Collision of the regional passenger train No. 17750 with a car at the level crossing No. P1735 between Lubná and Zavidov operating control points

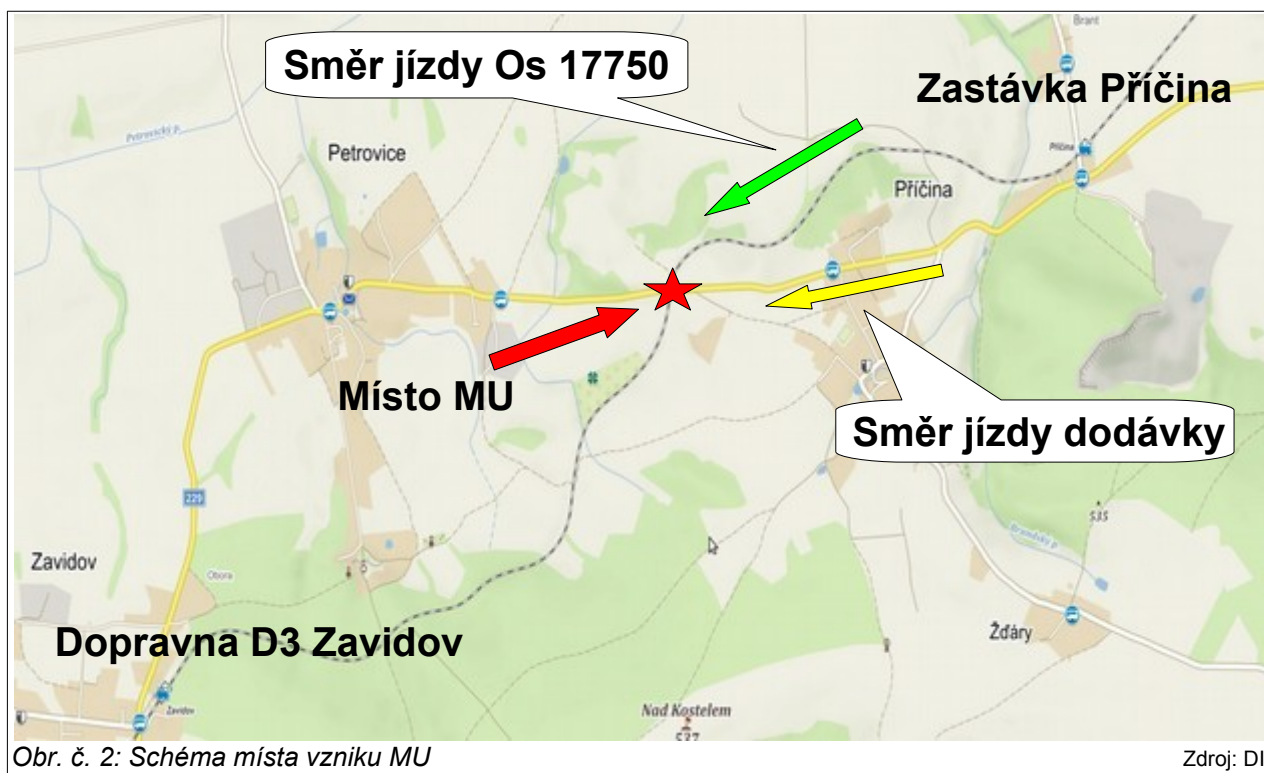
Obr. č. 2: Schéma místa vzniku MU

Dne 13. 7. 2019 vjel dodávkový automobil (dále také dodávka) na železniční přejezd P1735, a to ve chvíli, kdy se k železničnímu přejezdu blížil ve směru od dopravny D3 Lubná vlak Os 17750. Následovalo střetnutí, při němž vlak narazil do pravé přední strany dodávky, která byla nárazem odhozena mimo pozemní komunikaci vlevo ve směru jízdy na přilehlou louku. Vlak Os 17750 vykolejil v prostoru železničního přejezdu předním podvozkem vpravo ve směru jízdy a po 12 m došlo ke sjetí jeho přední části z železničního náspu dolů na louku vpravo od traťové koleje.

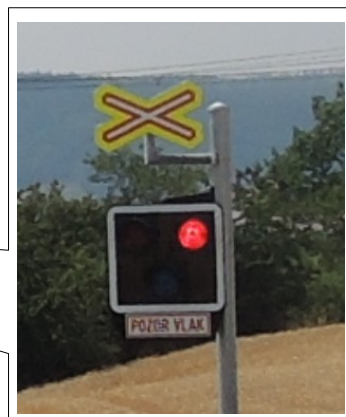
Dražní inspekce rovněž prověřovala možnost oslnění řidiče dodávky sluncem. Po celou dobu jízdy po pozemní komunikaci směřovaly sluneční paprsky z levé strany k řidiči dodávky pod úhlem cca 145° (viz obr. č. 8). Jejich intenzita však nebyla taková, aby mohla zapříčinit jak oslňující účinek pro řidiče dodávky, tak i ovlivnění – snížení vnímání světelné výstrahy na světelné skříní výstražníku.
