## **Závěrečná zpráva o výsledcích šetření mimořádné události**

**Střetnutí vlaku Os 15929 s nákladním automobilem na železničním přejezdu P3762  
mezi dopravami D3 Ronov nad Doubravou a Třemošnice  
s následným vykolejením**

### **Accident and incident investigation report**

**Collision of the regional passenger train No. 15929 with a lorry at the level crossing  
No. P3762 and the consequent derailment between Ronov nad Doubravou and  
Třemošnice operating control points**

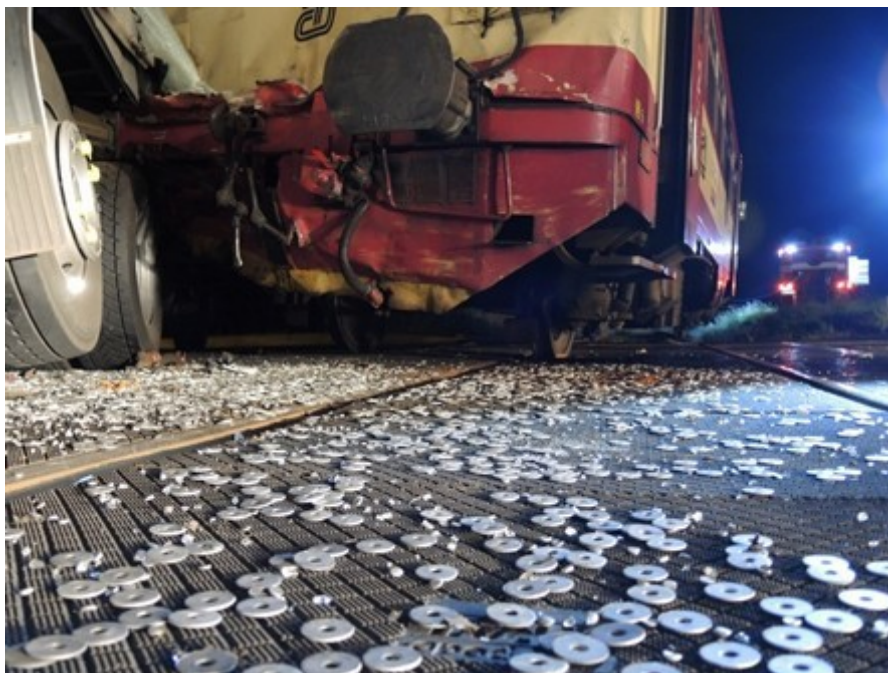
Zdroj: DI

Popis události: střetnutí vlaku Os 15929 s nákladním automobilem na železničním přejezdu, při kterém došlo k vykolejení vlaku.

- nedovolené vjetí nákladního automobilu na železniční přejezd P3762 v době, kdy se k němu blížil vlak Os 15929 a bylo možné jej vidět.
