The Rail Safety Inspection Office

Závěrečná zpráva o výsledcích šetření mimořádné události

Nezajištěná (samovolná) a neřízená jízda hnacího drážního vozidla na dráze-
vlečce „DEZA Valašské Meziříčí“ a následná srážka s odstavenými drážními
vozidly

Accident and incident investigation report

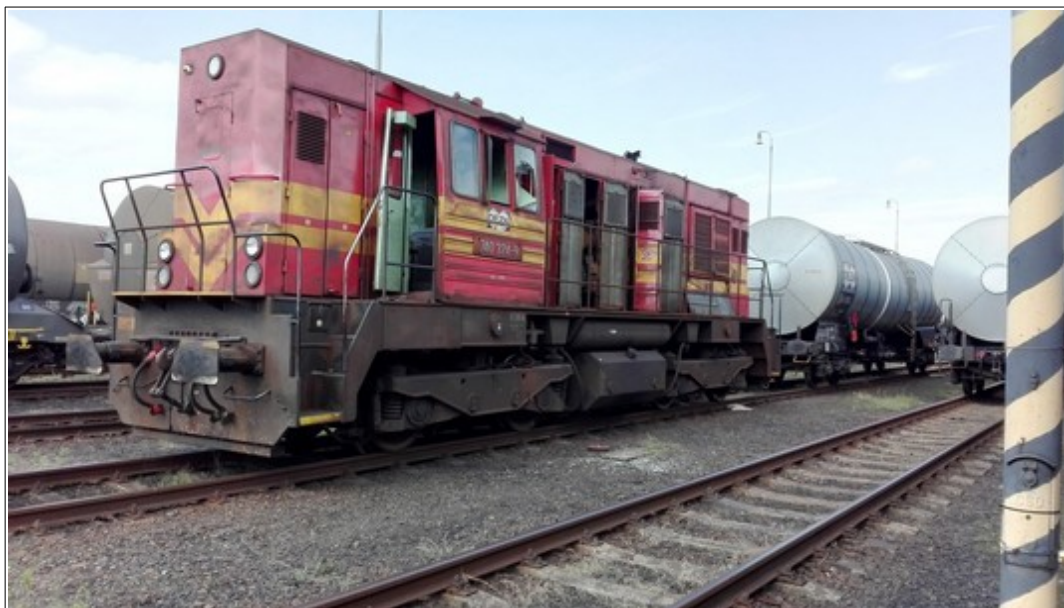
Popis události: nezajištěná (samovolná) a neřízená jízda hnacího drážního vozidla s následnou srážkou s odstavenými drážními vozidly.

Dráha, místo: železniční, vlečka „DEZA Valašské Meziříčí“, kolej č. 305, km 1,081. Místem následné srážky drážních vozidel je kolej č. 107, km 2,914.
