The Rail Safety Inspection Office

Závěrečná zpráva o výsledcích šetření mimořádné události

Accident and incident investigation report

Collision of the regional passenger train No. 19413 with a car at the level crossing No. P2739 between Brandýs nad Labem and Čelákovice stations

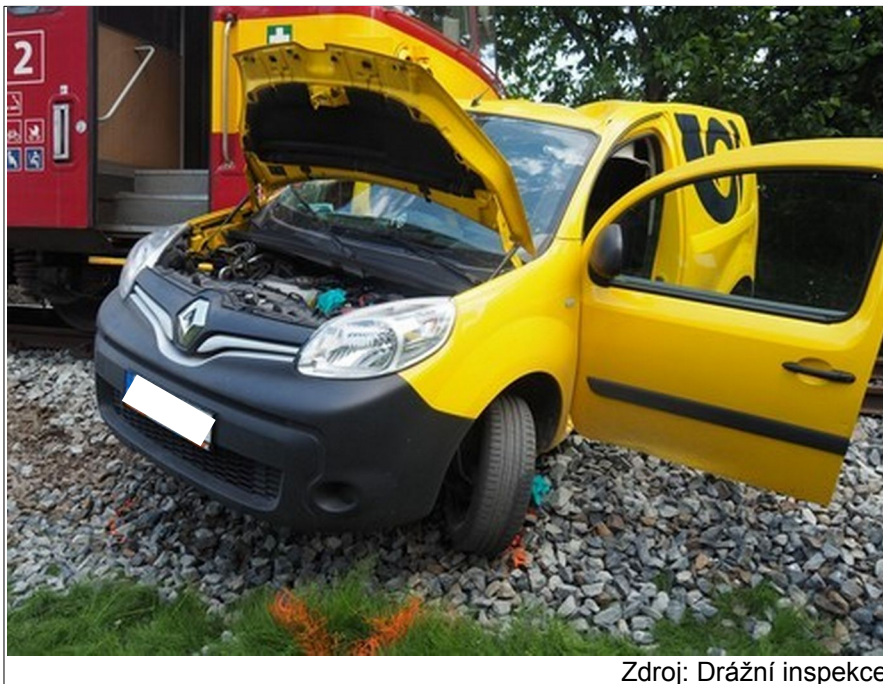
- Vznik události: 23. 6. 2020, 10:10 h.
- Popis události: střetnutí vlaku Os 19413 s osobním automobilem.
- Dráha, místo: dráha železniční, kategorie regionální, Čelákovice – Neratovice, železniční přejezd P2739 v km 4,884.
- Zúčastnění: Správa železnic, státní organizace (provozovatel dráhy);
České dráhy, a. s. (dopravce vlaku Os 19413);
řidič silničního motorového vozidla – zaměstnanec České pošty, s. p.
- Následky: 1 usmrcený, 1 zraněný;
celková škoda 134 459 Kč.

- nedovolené vjetí osobního automobilu na železniční přejezd P2739 v době, kdy se k němu blížil vlak Os 19413, způsobené jednáním řidiče osobního automobilu, který na příkaz dopravní značky „Stůj, dej přednost v jízdě!“ nezastavil vozidlo na takovém místě, aby měl náležitý rozhled na trať, a nepřesvědčil se, zda může železniční přejezd bezpečně přejet.

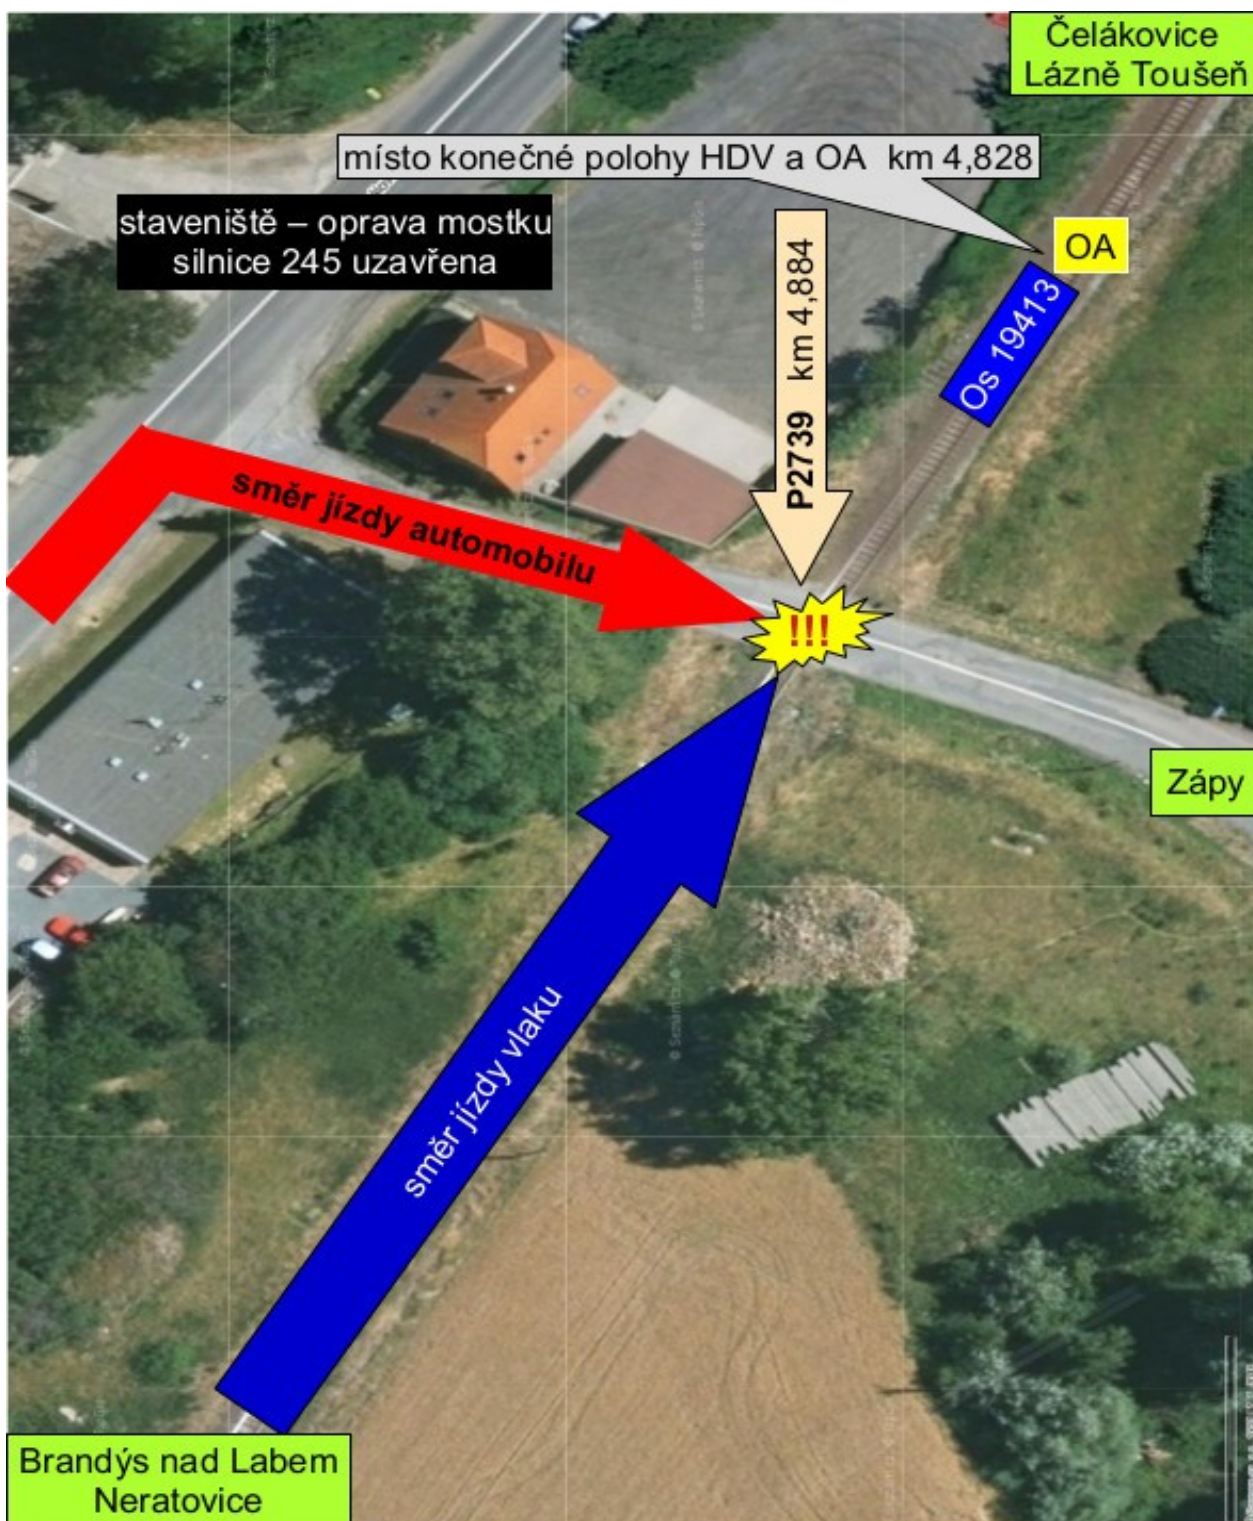
Obr. č. 1: Schéma místa vzniku MU

Jednokolejný železniční přejezd P2739 je křížením neelektrifikované jednokolejné železniční dráhy regionální Čelákovice – Neratovice se silnicí III. třídy č. 10160. Tato komunikace vede v místní části Kabelín od blízké křižovatky se silnicí II. třídy č. 245 do obce Zápy a kříží železniční trať pod úhlem 90°. Vlastníkem této komunikace je Středočeský kraj, správcem je Městský úřad Brandýs nad Labem-Stará Boleslav. Přejezd

leží v km 4,884 železniční trati mezi žst. Brandýs nad Labem a žst. Čelákovice v úseku mezi zastávkami Brandýs nad Labem zastávka a Lázně Toušeň.

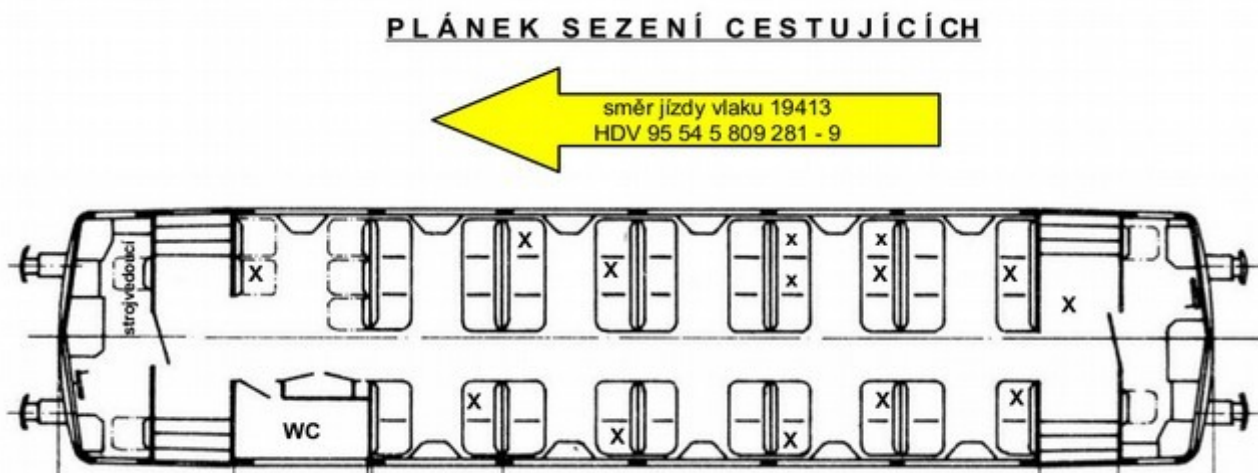
Obr. č. 5: Plánek obsazení sedadel cestujícími (zjištěno na základě podání vysvětlení)

- svědci, zaměstnanci stavební firmy pracující na opravě mostku – Úřední záznam o podaném vysvětlení DI:
 - během přestávky v práci uslyšeli houkání vlaku, velkou ránu a poté viděli, jak lokomotiva před sebou tlačí žluté auto, a proto se ihned odebrali na místo nehody a začali poskytovat první pomoc do doby příjezdu IZS, řidič ležel vedle žlutého automobilu, hýbal se a komunikoval;
 - spolujezdec na pravém předním sedadle se nehýbal.

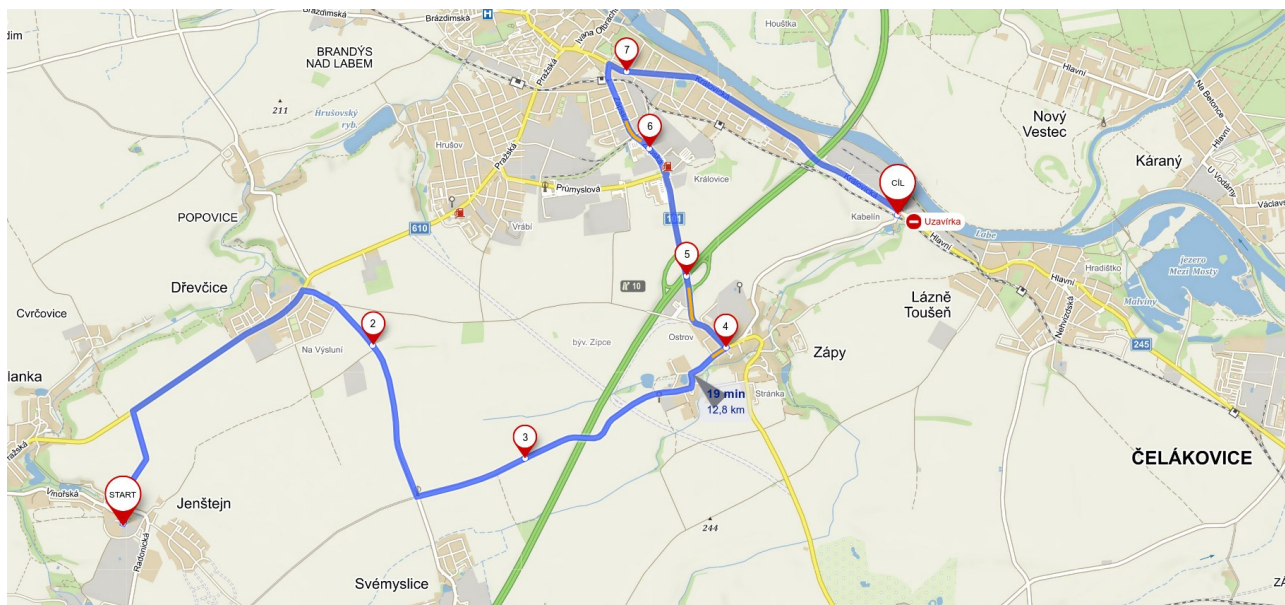
Obr. č. 6: Plánek trasy jízdy z Jenštejna k místu střetnutí (vyznačené body jsou pouze pomocné) Zdroj: DI

Po odjezdu z Jenštejna chtěli jet do Přerova nad Labem přes Brandýs nad Labem a Čelákovice (bez servisních zásahů). Avšak kvůli uzavírce silnice II/610, o které nevěděli, museli jet do Brandýsa nad Labem objíždkou přes Dřevčice a Zápy. Z Brandýsa nad Labem chtěli pokračovat do Přerova nad Labem po trase kterou znali, tj. přes Lázně Toušeň a Čelákovice.

Protože silnice č. II/245, která spojuje Brandýs nad Labem a Lázně Toušeň, byla uzavřena, o čemž také nevěděli, musel řidič odbočit již na druhou značenou objíždku vedoucí opět přes Zápy. Po odbočení ze silnice II/245 na silnici III/10160 dojel k železničnímu přejezdu P2739, kde se střetl s vlakem Os 19413 jedoucím směrem do žst. Čelákovice, resp. zastávky Lázně Toušeň.
