Závěrečná zpráva o výsledcích šetření mimořádné události

Srážka vlaku Os 9318 s nákladním automobilem v železniční stanici Poříčany

Collision of the regional passenger train No. 9318 with a lorry at Poříčany station

č. j.: 6-3329/2020/DI

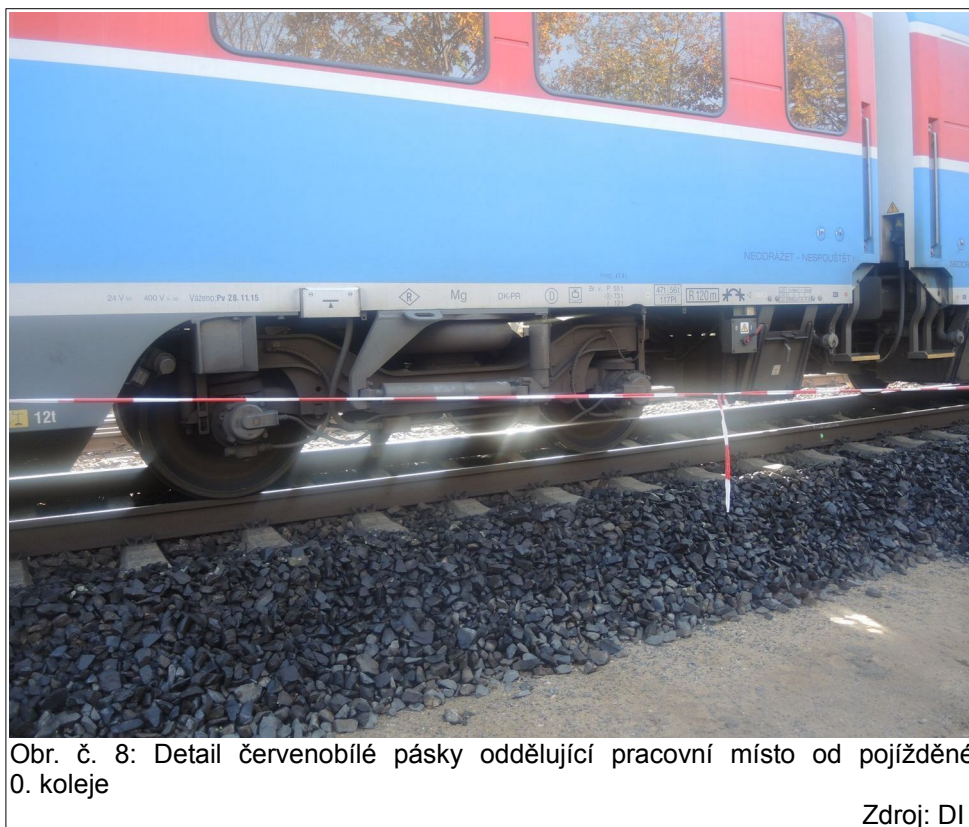
Samotná potřeba otáčení na předmětném místě vznikla z důvodu, že řidič dojel na jiné místo, než na které měl stavební materiál přivést, protože stejně jako jeho kolega jedoucí před ním použil nesprávný provizorní vjezd na stavenišť. Z toho také vyplývá, proč v daném místě nebyla přítomna bezpečnostní hlídka. Ta dle čl. 164 předpisu SŽDC Bp1 musí být zřízena v případě, kdy „nemůže vedoucí prací zajistit bezpečnost zaměstnanců na základě informací o jízdě vozidel od dopravního zaměstnance, na základě informace zařízení automatického varování nebo na základě svého pozorování“. Z tohoto důvodu se na místě bezpečnostní hlídka nacházet nemusela, k ohrožení zaměstnanců na daném místě nemělo docházet. Zúčastněný řidič se pak z povahy svého úkolu do provozované nevyložené dopravní cesty vůbec dostat neměl. Měl se pohybovat pouze po staveništi v prostoru vyloučené a snesené 2. koleje.

Pokud by zúčastněný řidič dbal při manévru s automobilem výstražné červenobílé pásky a obecně Rozkazu o výluce č. 63228 (znalost, že 0. kolej není vyloučena, ale je tam pouze snížená rychlost), tak by se v průjezdném průřezu provozované nevyložené koleje vůbec nevyskytl. Podrobnější rozbor jednání řidiče NA v souvislosti s jeho znalostí stavenišť a pracovních povinností je uveden v kapitole 4.1.7, 4.3.3 a 4.3.4 této zprávy.
