Rapport d'enquête technique
sur le déraillement
d'un train de travaux
survenu le 24 juillet 2006
à Culoz (01)
décembre 2008

Affaire n°BEATT-2006-009

**Rapport d'enquête technique
sur le déraillement d'un train de travaux
survenu le 24 juillet 2006 à Culoz (01)**

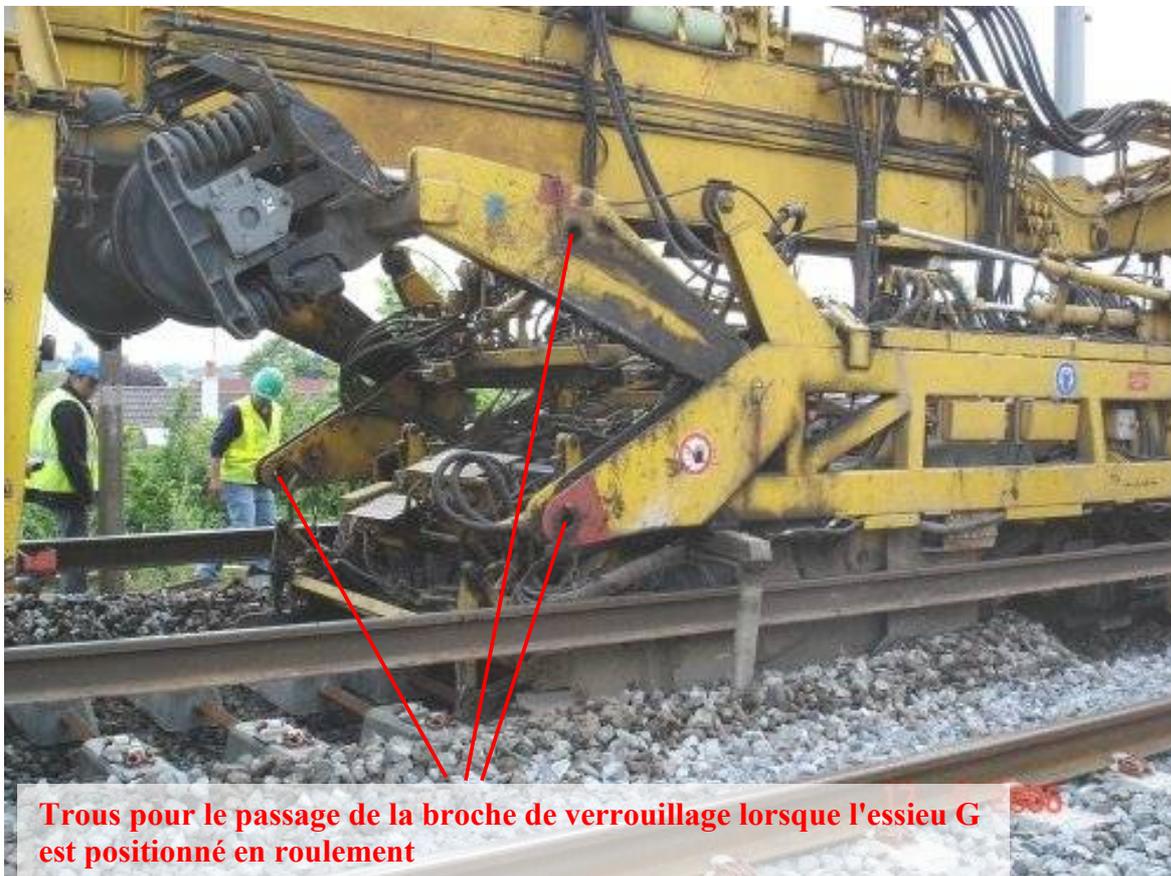
La photo ci-dessous, prise lors du renouvellement de voie Orléans-Vierzon de mai et juin 2006, montre cet appareillage en ordre de fonctionnement, précisément sur le train qui a été accidenté. La roue 34 de l'essieu G, visible sur la photo, est celle qui est montée sur le rail à Culoz le 24 juillet 2006.

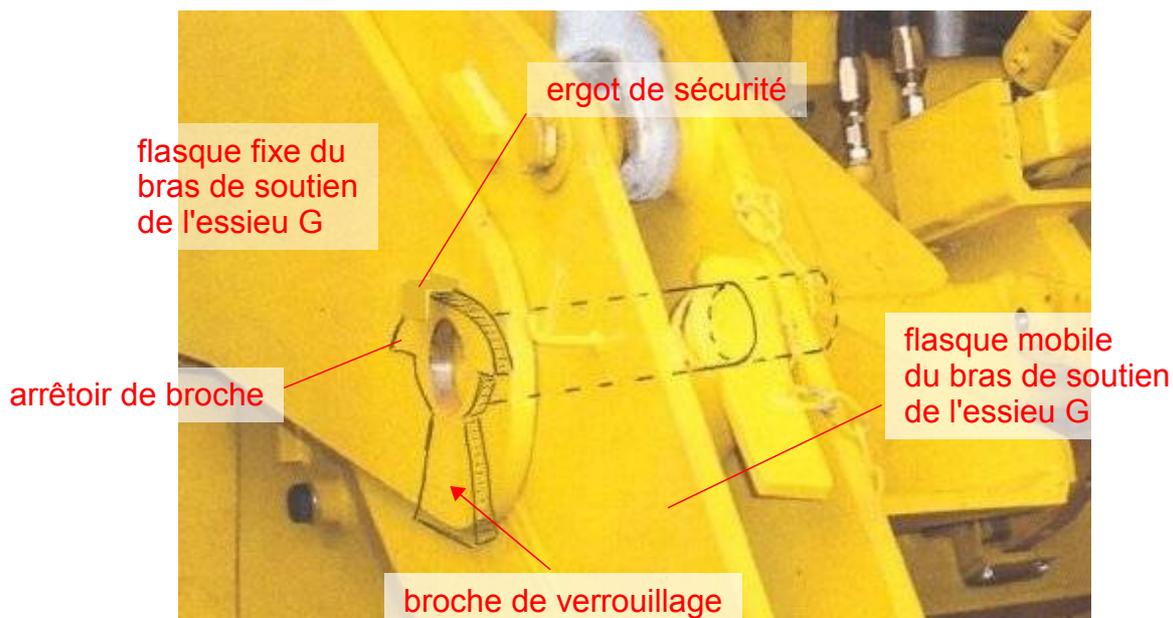
Broche de verrouillage dont l'arrêteur est correctement engagé sous l'ergot

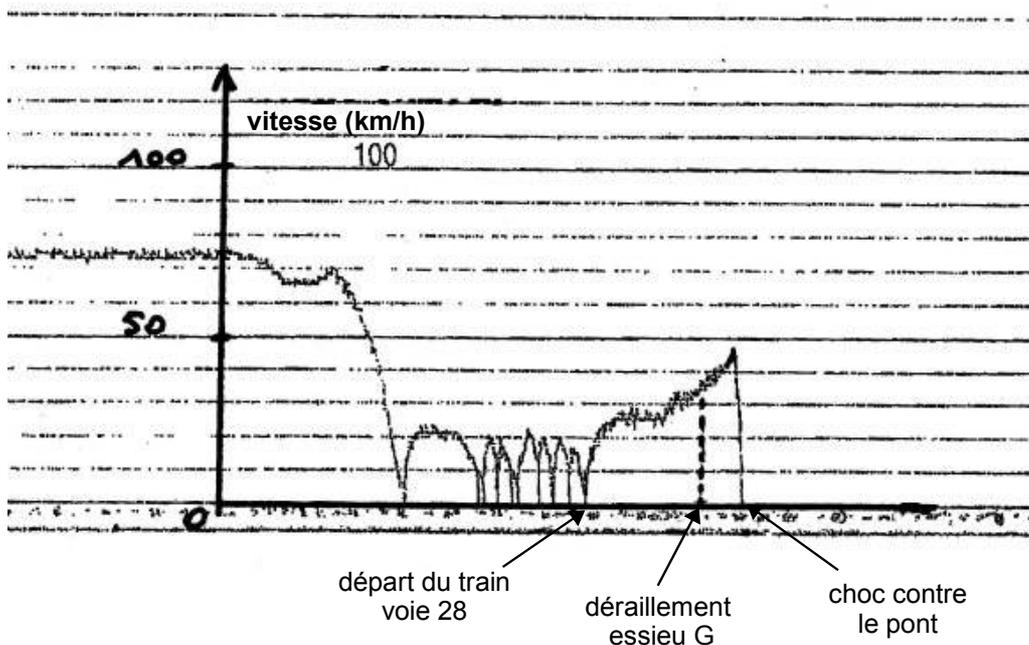
Jusqu'à la sortie des aiguilles du faisceau de triage, la vitesse est limitée à 30 km/h, puis à partir des voies de la gare voyageurs, la vitesse autorisée est de 80 km/h. La bande graphique ci-dessous montre que la vitesse du train atteinte au moment du choc était de 49 km/h.

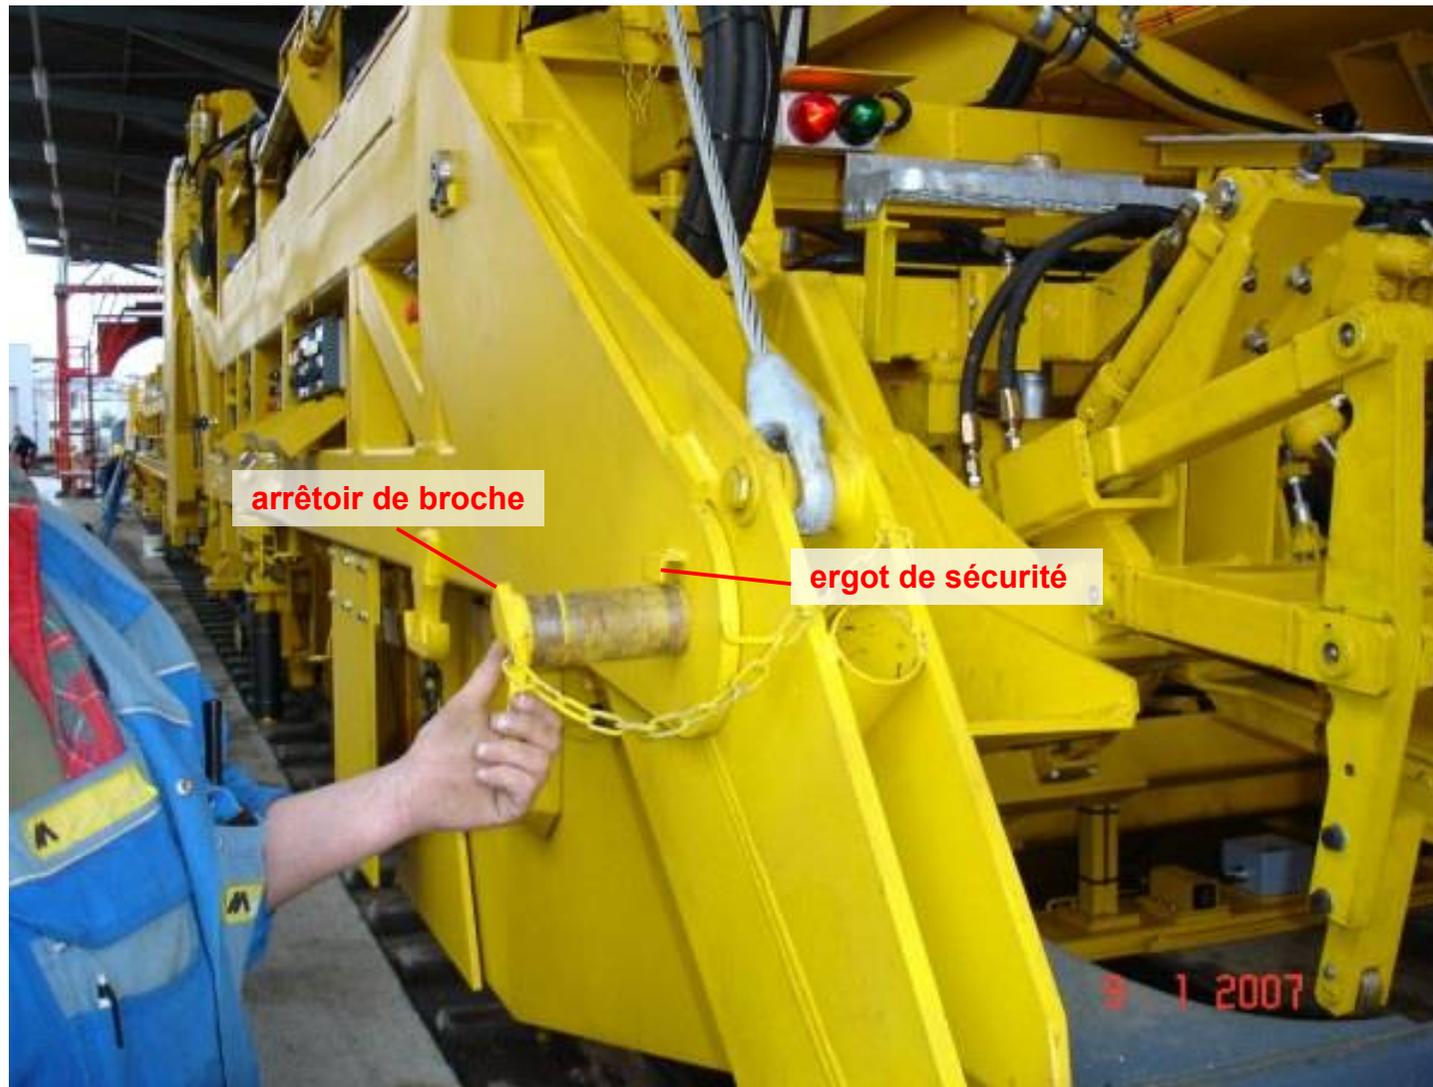
Annexe 13 : Broche de verrouillage solidarissant les bras de liaison de l'essieu G

Cependant, l'enfilement probablement incorrect de la broche ne constitue pas une cause du déraillement, puisque la sortie de cette broche apparaît comme postérieure au déraillement.
