Untersuchungsbericht

Aktenzeichen: 60uu2015-05/012-3323

Gefährliches Ereignis im Eisenbahnbetrieb

Ereignisart:	Zugentgleisung
Datum:	16.05.2015
Zeit:	09:16 Uhr
Bahnhof:	Bf Einsiedlerhof
Gleis:	14 501
Kilometer:	36,680

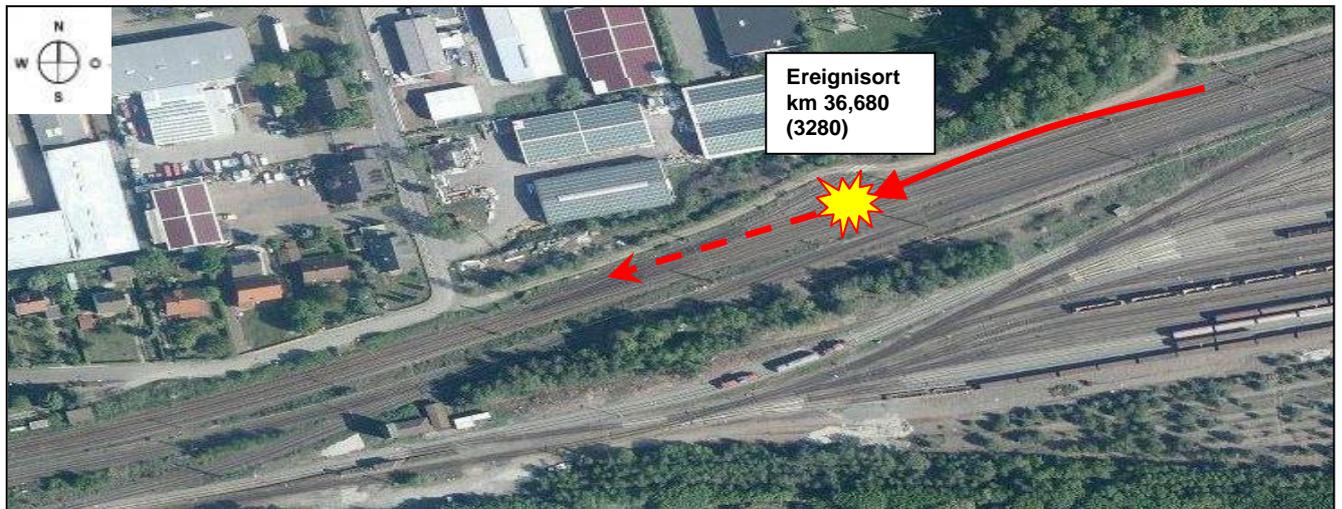
Abb. 1: Luftaufnahme des Ereignisortes

Durch die Entgleisung sind erste Schäden im Gleisabschnitt 14 501 des Bf Einsiedlerhof ca. ab km 36,680 erkennbar. Im weiteren Verlauf werden durch die entgleiste Achse die Weichenzungen der spitzbefahrenen Weiche 38 aufgebogen. Dadurch werden die nachfolgenden Wagen abweigend nach Gleis 2 abgelenkt. In Folge des zweispurigen Laufs kippt der 13. Güterwagen 2180 2469 010-7 auf die Seite, der 14. Güterwagen 2180 2470 452-8 gerät in Schiefelage.
