Untersuchungsbericht

Aktenzeichen: 60uu2015-06/014-3323

Gefährliches Ereignis im Eisenbahnbetrieb

Ereignisart:	Zugentgleisung
Datum:	29.06.2015
Zeit:	21:46 Uhr
Bahnhof:	Hoppegarten (Mark)
Weiche:	49
Kilometer:	16,950

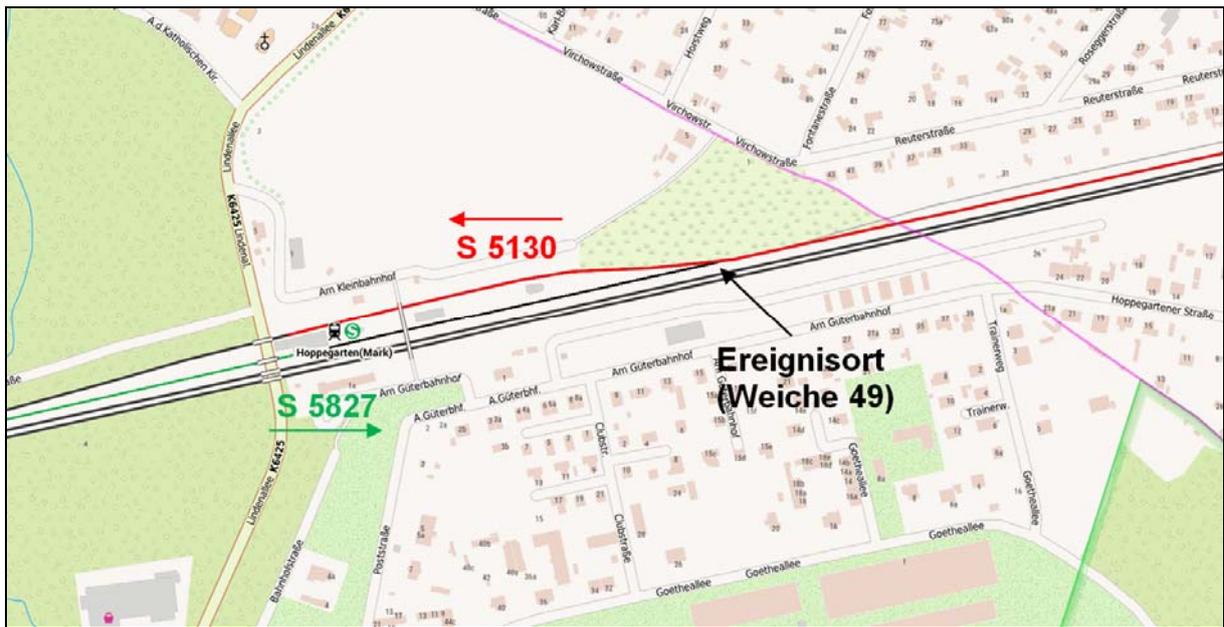
Abbildung 2: Lageplan

Gegen 21:46 Uhr befuhr der Zug S 5130, mit ca. 35 km/h bis 40 km/h und einer Verspätung von ca. 5 bis 6 Minuten die Weiche 49 in km 16,950. Zu diesem Zeitpunkt wurde, trotz noch nicht beendeter Zugfahrt nach Gleis 5, die Fahrstraße x/5 durch Betätigen der Hilfsauflösetaste vorzeitig aufgelöst. Anschließend wurde die Weiche 49 unter dem Zug umgestellt.

Infolgedessen entgleisten die drei letzten Wagen. Der drittletzte Wagen (482 007) wurde bis zum Wagenkasten in den Schotter gezogen, wodurch die Hauptluftleitung getrennt wurde und der Zug zum Halten kam. Alle Wagen blieben aufrecht stehen.
