Untersuchungsbericht

Aktenzeichen: 60uu2015-07/013-3323

Gefährliches Ereignis im Eisenbahnbetrieb

Zugkollision, 25.07.2015, Himmelsthür (Abzw) - Hildesheim Hbf

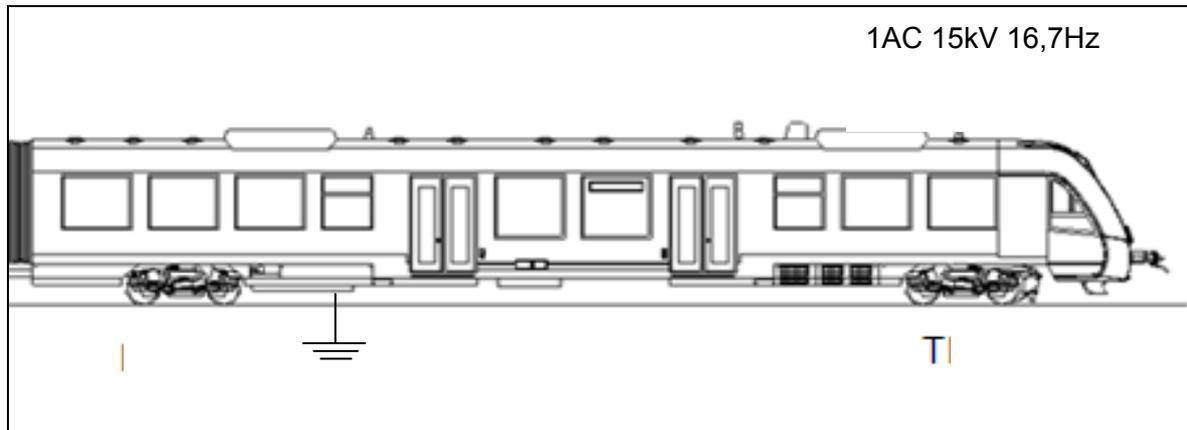
Abb. 14: Potenzialverhältnisse bei Fahrdrähtkontakt

Die auf dem Fahrzeugdach festgestellten Schäden und zusätzlichen Beobachtungen lassen erkennen, dass mehrere elektrische Überschläge zwischen dem 15 kV Potenzial des Fahrdrachts und dem Wagendach stattgefunden haben. Die Überschläge wurden durch den herabhängenden Ast verursacht, der als Folge des Regens nass und elektrisch leitfähig war.

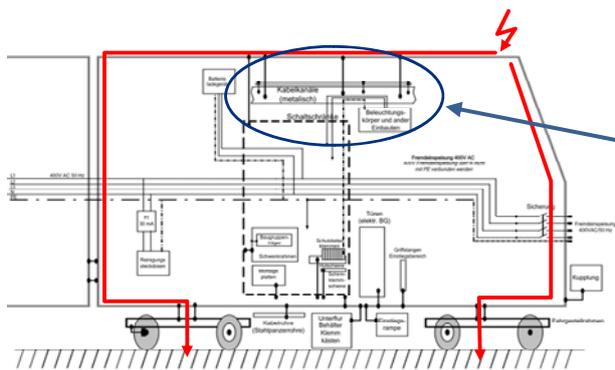
Abb. 15: Stromfluss-Schema bei Fahrdrahtkontakt

Im Erdungskonzept der Fahrzeuge sind die im Dachbereich verlegten Kabelkanäle mehrfach durch massive Erdungslitzen mit dem Wagenkasten verbunden. Wie die nachfolgenden Abbildungen veranschaulichen, können hierdurch, im Falle eines durch den Wagenkasten abgeleiteten Stromes, parallele Strompfade entstehen.
