Untersuchungsbericht

Aktenzeichen: 60uu2015-09/002-3323

Gefährliches Ereignis im Eisenbahnbetrieb

Ereignisart:	Zugentgleisung
Datum:	08.09.2015
Zeit:	23:47 Uhr
Bahnhof:	Angern-Rogätz
Gleis:	1
Weiche:	S3

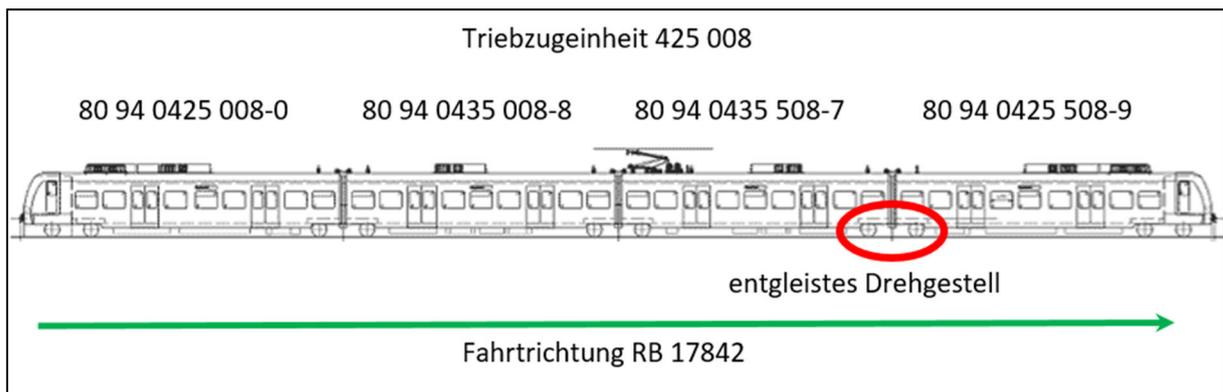
Abbildung 11: Systemskizze Triebzuginheit 425 008⁹

Der Zug RB 17842 bestand aus einer vierteiligen Triebzuginheit der Baureihe 425 mit der Nummer 425 008. Die Triebzuginheit bestand aus den Fahrzeugen mit den Fahrzeug-Nummern 94 80 0425 008-0/ 94 80 0435 008-8/ 94 80 0435 508-7/ 94 80 0425 508-9 (führend). Die Abbildung 11 stellt eine Systemskizze der Triebzuginheit dar.

Ereignisursächliche oder ereignisbegünstigende Einflüsse durch die beteiligten Fahrzeuge waren nicht erkennbar. Im Rahmen der Unfalluntersuchung ergaben sich keine Anhaltspunkte, die auf einen technischen Defekt hinwiesen. Die festgestellten Schäden wurden eindeutig als Folge der Entgleisung identifiziert. Eine weitergehende Untersuchung der Fahrzeuge erfolgte daher nicht.
