Untersuchungsbericht

Aktenzeichen: 60uu2015-10/009-3323

Gefährliches Ereignis im Eisenbahnbetrieb

Ereignisart:	Zugentgleisung
Datum:	23.10.2015
Zeit:	02:37 Uhr
Betriebsstelle:	Bf Hamm (Westf) Rbf
Gleis:	109 / 452
Weiche:	135

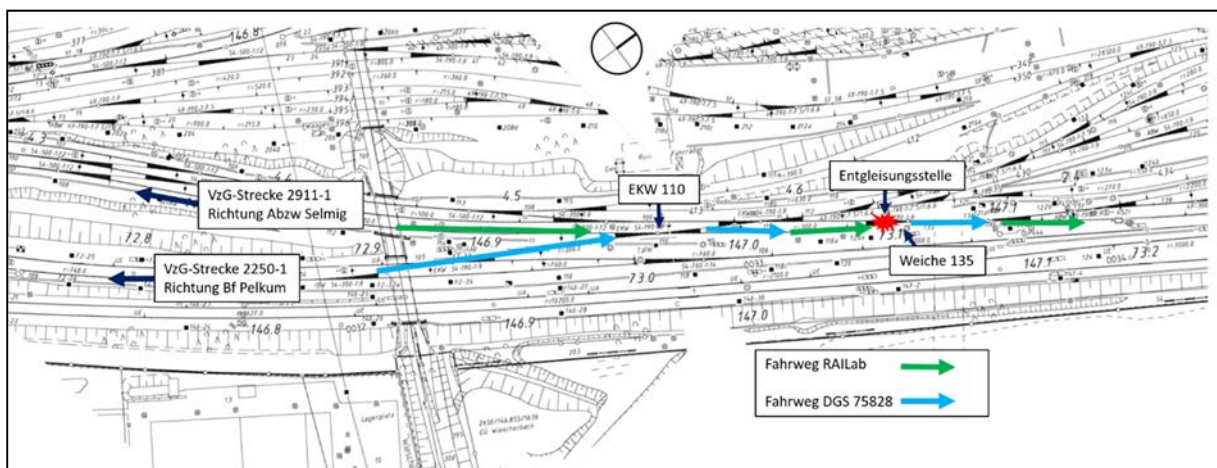
Der Fahrweg des Messzuges vom 03.11.2015 unterschied sich von dem des entgleisten Güterzuges dahingehend, dass er den Bf Hamm (Westf.) Rbf aus Richtung Abzw Selmig auf der Strecke 2911-1 befuhr. Der entgleiste Güterzug hatte den Bf dagegen aus Richtung Bf Pelkum auf der Strecke 2250-1 befahren. Erst ab dem Herzstück der EKW 110 in km 146,96 waren beide Fahrwege identisch. Dies ist in Abbildung 7 erkennbar. Der für die Beurteilung der Gleislage entscheidende Streckenabschnitt zwischen der Weiche 110 und Weiche 135 wurde damit von der Messung erfasst.

Abbildung 7: Fahrwege des DGS 75828 und des Messzuges vom 03.11.2015⁷

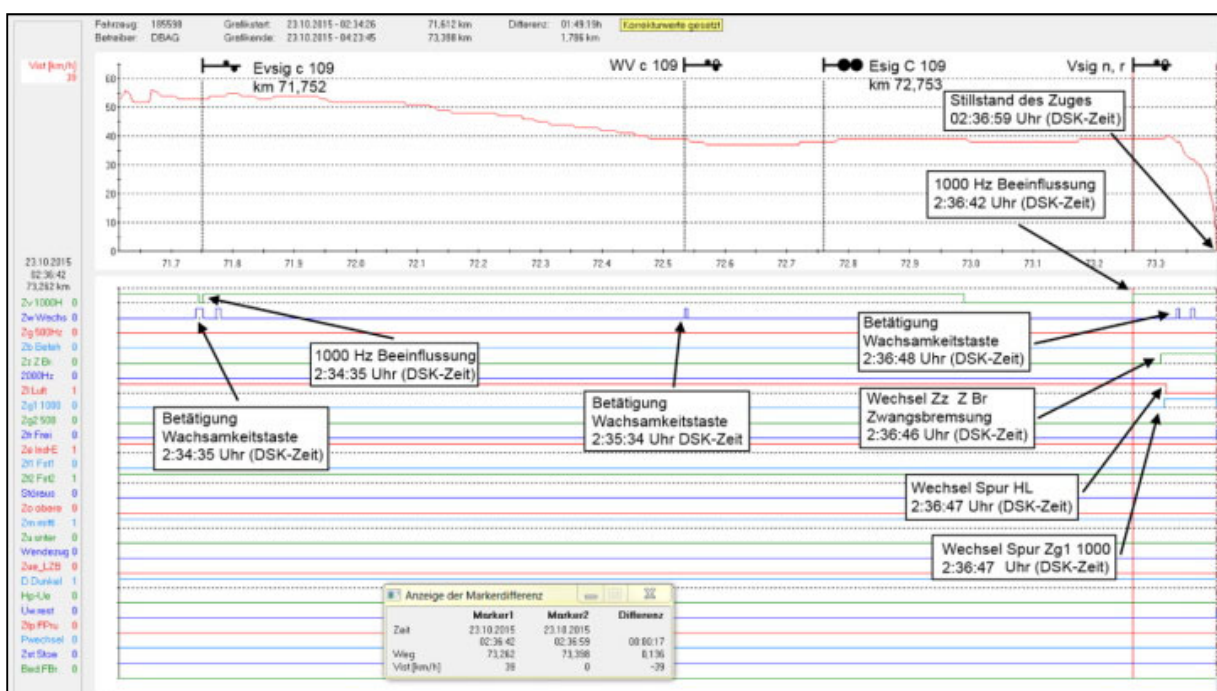
Abbildung 11: Grafische Darstellung der EFR-Daten

Der Zug näherte sich dem Bf Hamm (Westf) Rbf mit einer Geschwindigkeit von ca. 55 km/h. Auf Höhe des Vsig c 109 in km 71,752 wurde um 02:34:35 Uhr bei einer Geschwindigkeit von 53 km/h eine 1.000 Hz-Beeinflussung registriert, die aus dem Signalbegriff „Langsamfahrt erwarten“ am Vsig c 109 resultierte. Der Tf quittierte dies mit Bedienung der Taste „Wachsam“. Im weiteren Verlauf der Fahrt reduzierte der Tf nun die Geschwindigkeit seines Zuges. Da der
