# Untersuchungsbericht

Aktenzeichen: 60uu2015-11/014-3323

## Gefährliches Ereignis im Eisenbahnbetrieb

Ereignisart:	Zugkollision
Datum:	28.11.2015
Zeit:	02:07 Uhr
Betriebsstelle:	Bremerhaven Seehafen
Gleis:	282
Kilometer:	193,6

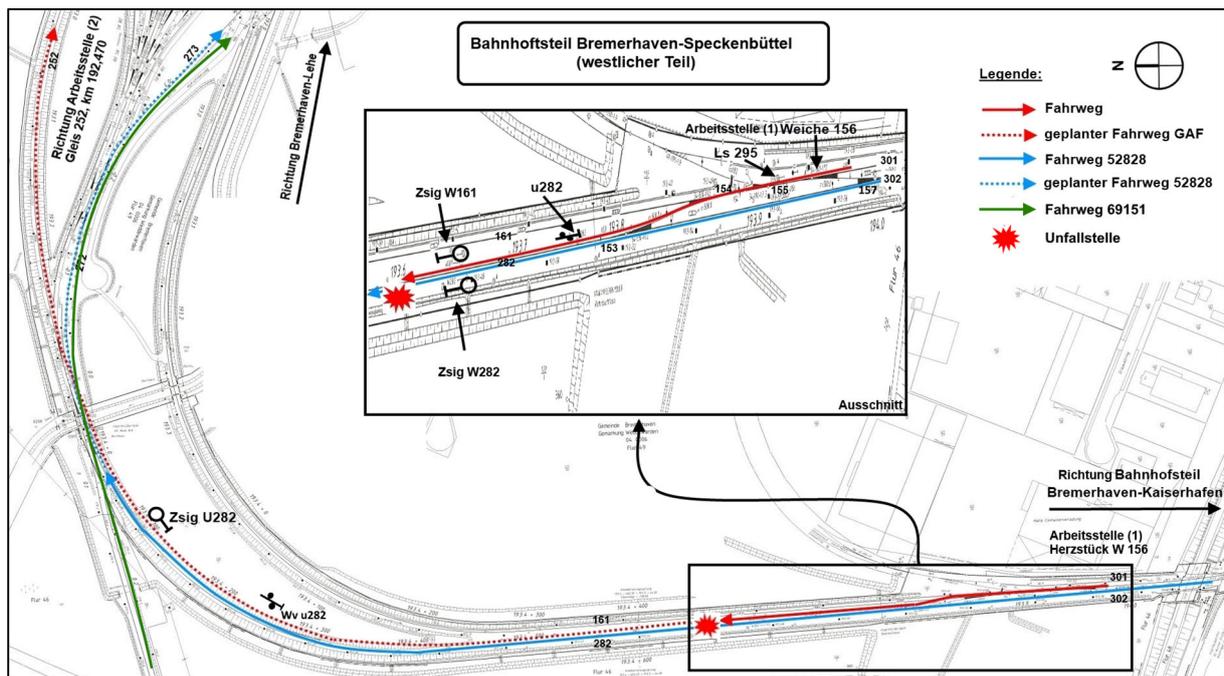
Abbildung 6: Westlicher Teil des Bft Bremerhaven-Speckenbüttel, IVL-Plan<sup>5</sup>

Die folgende Abbildung zeigt den westlichen Teil des Bft Bremerhaven-Speckenbüttel, die Lage der Unfallstelle, sowie die Fahrwege der am Unfall beteiligten Fahrzeuge.
