Untersuchungsbericht

Aktenzeichen: 60uu2015-11/004-3323

Gefährliches Ereignis im Eisenbahnbetrieb

Ereignisart:	Bahnübergangsunfall
Datum:	07.11.2015
Zeit:	17:55 Uhr
Benachbarte Betriebsstellen:	Jübek – Flensburg Weiche
Streckennummer:	1040
Kilometer:	162,0

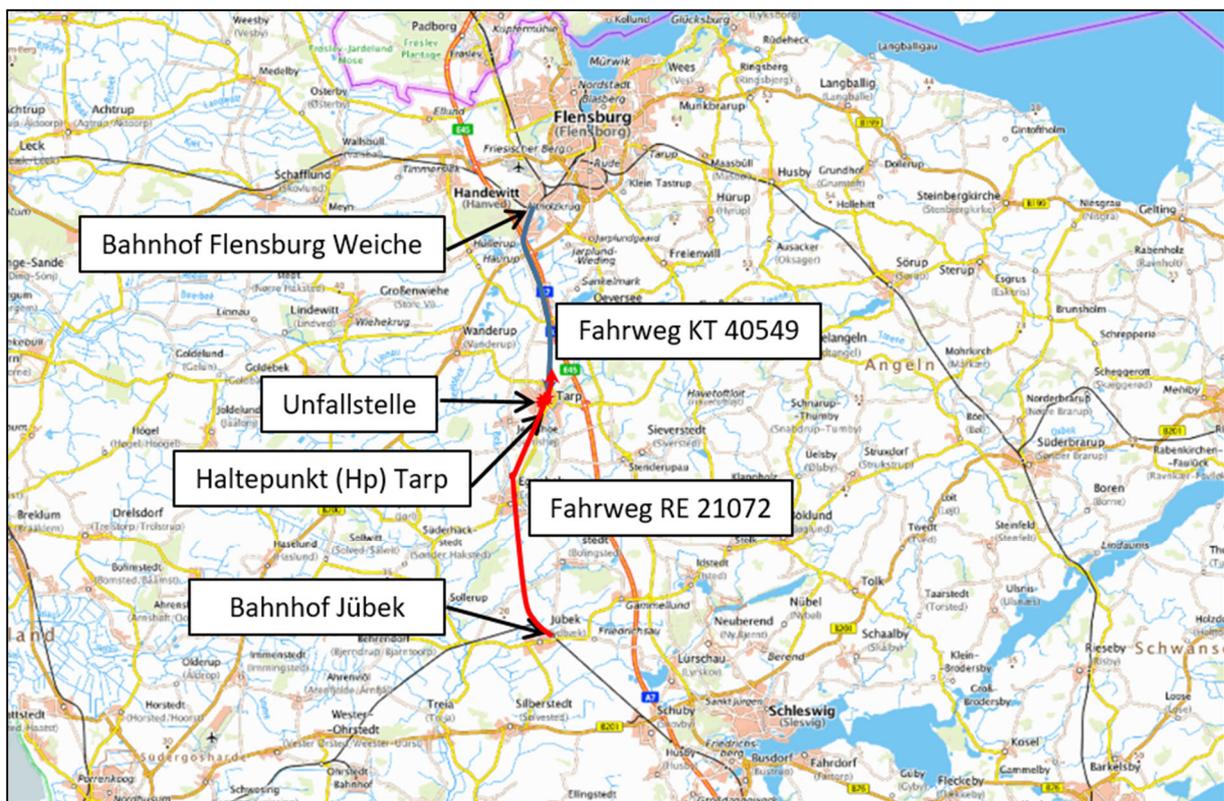
Abbildung 1: Lageplan¹

Der BÜ befindet sich in km 162,0 unweit des Hp Tarp (siehe Gleislageskizze Abbildung 2). Die benachbarten Betriebsstellen sind der Bahnhof Jübek und der Bahnhof Flensburg Weiche.

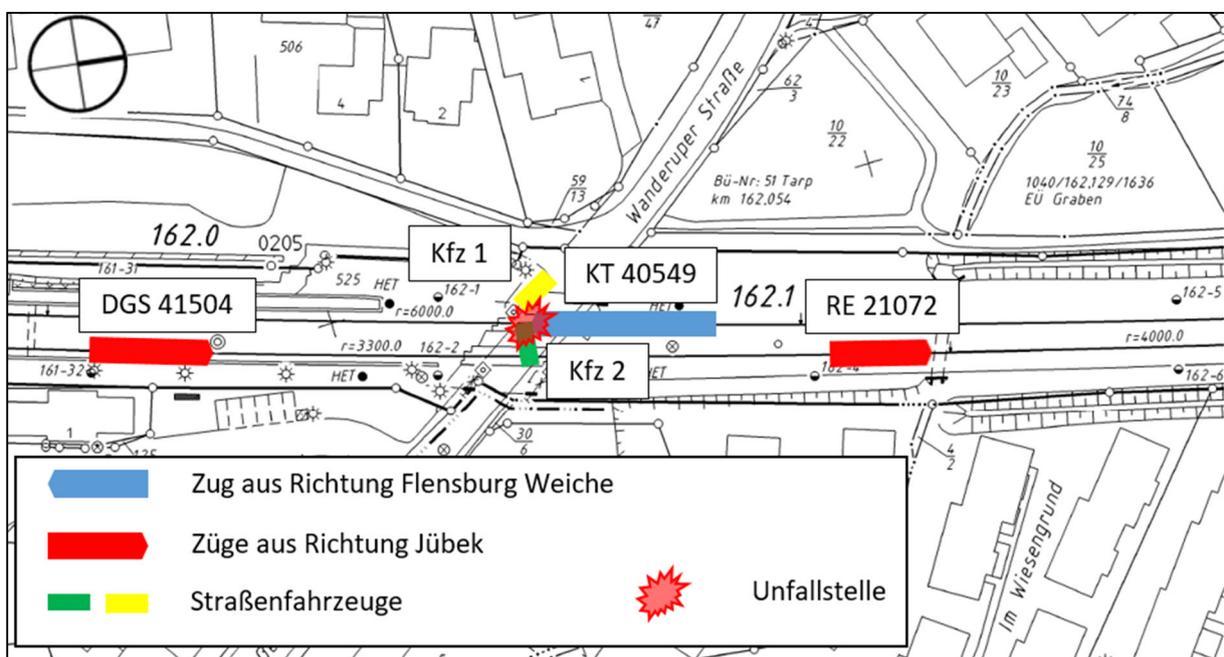
Abbildung 2: Gleislageskizze²

Die nachfolgend dargestellte Gleislageskizze bildet die Richtungen der unmittelbar und mittelbar am Ereignis beteiligten Zugfahrten RE 21072 und KT 40549 und Straßenfahrzeuge ab. Die Zugfahrt DGS 41504 befuhr zwar bereits den Abschnitt von Jübek in Richtung Flensburg Weiche, hatte aber keinen Einfluss auf das Ereignis.
