Untersuchungsbericht

Aktenzeichen: BEU-uu2018-05/004-3323

Gefährliches Ereignis im Eisenbahnbetrieb

Ereignisart:	Bahnübergangsunfall
Datum:	22.05.2018
Zeit:	8:30 Uhr
Benachbarte Betriebsstellen:	Reiskirchen - Großen-Buseck
Streckennummer:	3700
Kilometer:	11,138

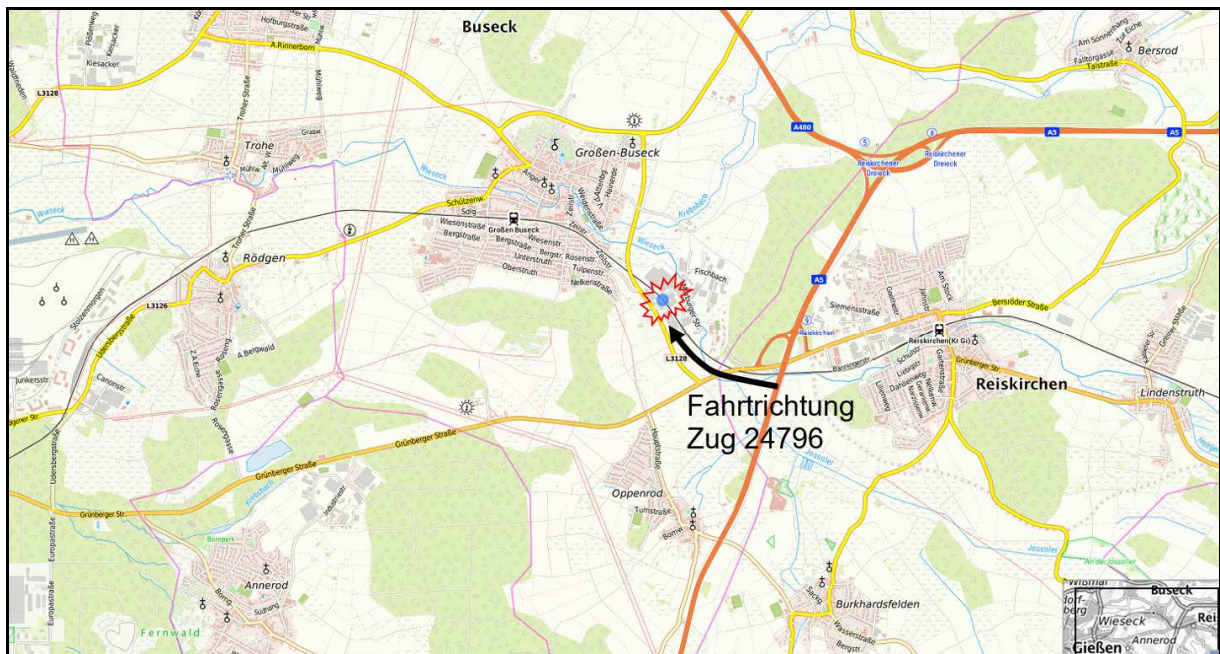
Abb. 2: Lageplan des Ereignisortes

Am 22.05.2018 verkehrte der DPN-G 24796 mit einem VT 642 der HLB Hessenbahn von Grünberg (Oberhessen) in Richtung Gießen. Am Ereignisort befindet sich der technisch gesicherte BÜ 20 Großen-Buseck im km 11,138 der Strecke 3700.

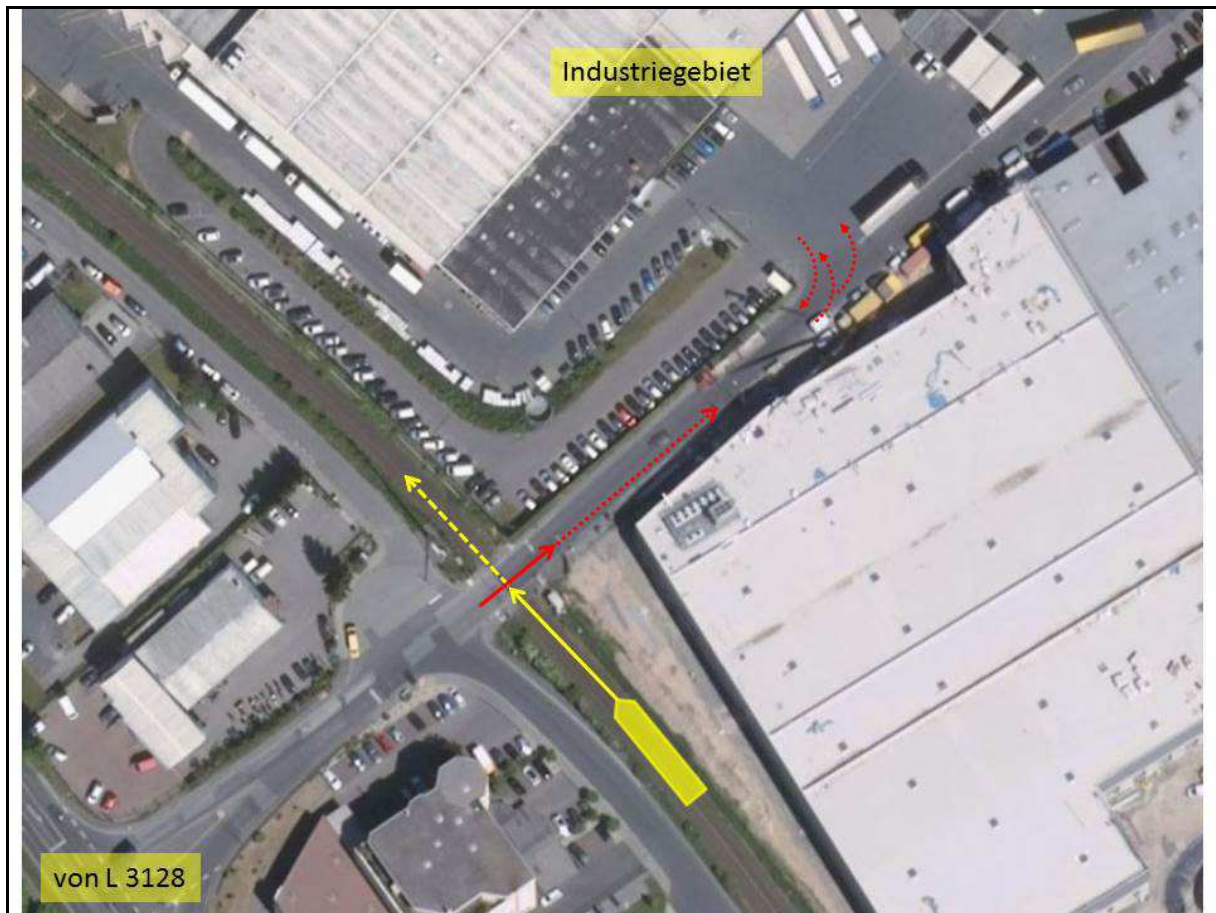
Abb. 3: Luftbild des Ereignisortes

Der Fahrer eines Lkw befuhr aus Richtung L 3128 kommend in Richtung Industriegebiet den BÜ. Bedingt durch einen Rückstau im weiteren Verlauf der Edekastraße war ein vollständiges Räumen des BÜ durch den Sattelzug nicht möglich. Während dieses verkehrsbedingten Halts auf dem BÜ schaltete sich die BÜ-Anlage ein. Der Lkw-Fahrer verließ das stehende Fahrzeug und konnte sich rechtzeitig in Sicherheit bringen. Aufgrund des Streckenverlaufs konnte der Tf des aus Richtung Reiskirchen herannahenden Zuges 24796 den auf dem BÜ befindlichen Lkw erst sehr spät erkennen. Er leitete nach Erkennen eine Schnellbremsung ein, die jedoch die Kollision nicht mehr verhindern konnte. Der Zug kam ca. 280 m nach dem Zusammenprall zum Halten.

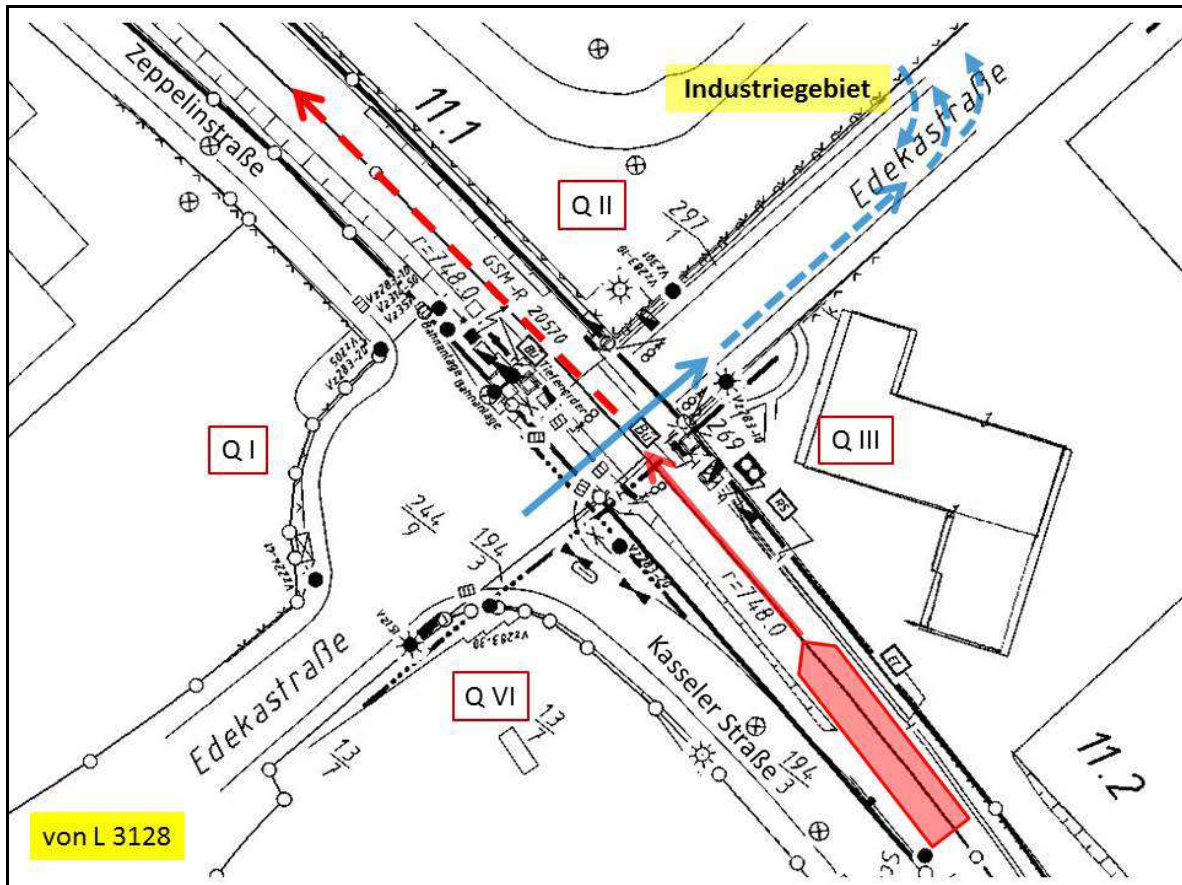
Abb. 4: IVL-Plan des Ereignisortes

Der BÜ kann von der Landesstraße L 3128 kommend über die Edekastraße befahren werden. Die Straße erschließt ein Industriegebiet. Die Edekastraße verläuft von der L 3128 in Richtung des BÜ in einem Gefälle.
