## Tog RA 5373 påkører mejetærsker i overkørsel 233 mellem Kibæk og Borris

Undersøgelserne er udført af Havarikommisjonen for Civil Luftfart og Jernbane (Havarikommisjonen) i henhold til Lov om Jernbane, jf. bekendtgørelse nr. 567 af 9. juni 2008 af lov om jernbane, med senere ændringer.

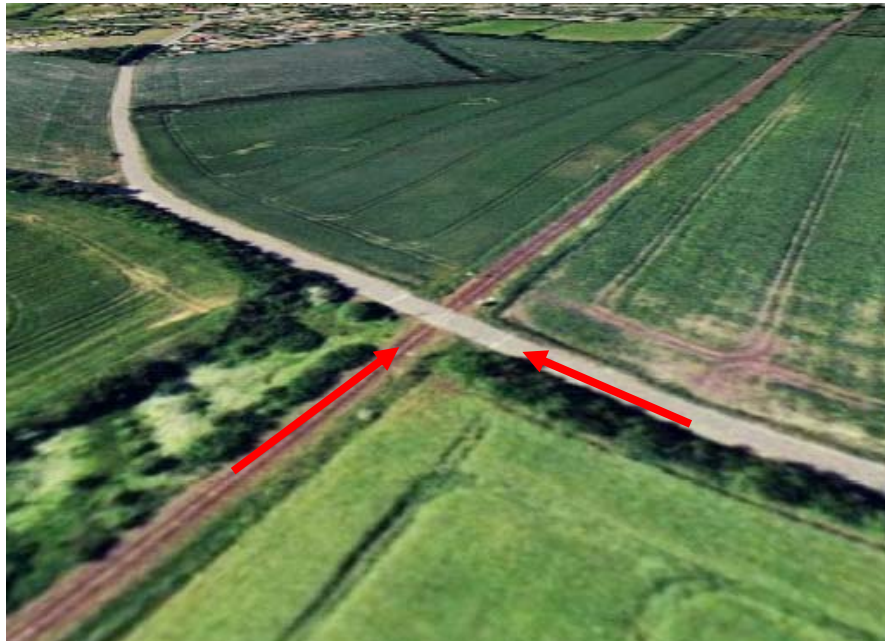
**Figur 2. Luftfoto af overkørsel 233 ved Borris. Pilene på billedet angiver togets / henholdsvis mejetærskerens køreretning.**
