Vogne i godstog afsporet Farris-Sommersted

29.11.2012

HCLJ610-2012-8	Ulykke	Afsporing	Togkørsel
Dato:	29.11.2012	Tidspunkt:	16:35
Sted:	Farris		
Infrastrukturforvalter:	Banedanmark	Jernbanevirksomhed:	Hector Rail AB
Personskade:	Ingen

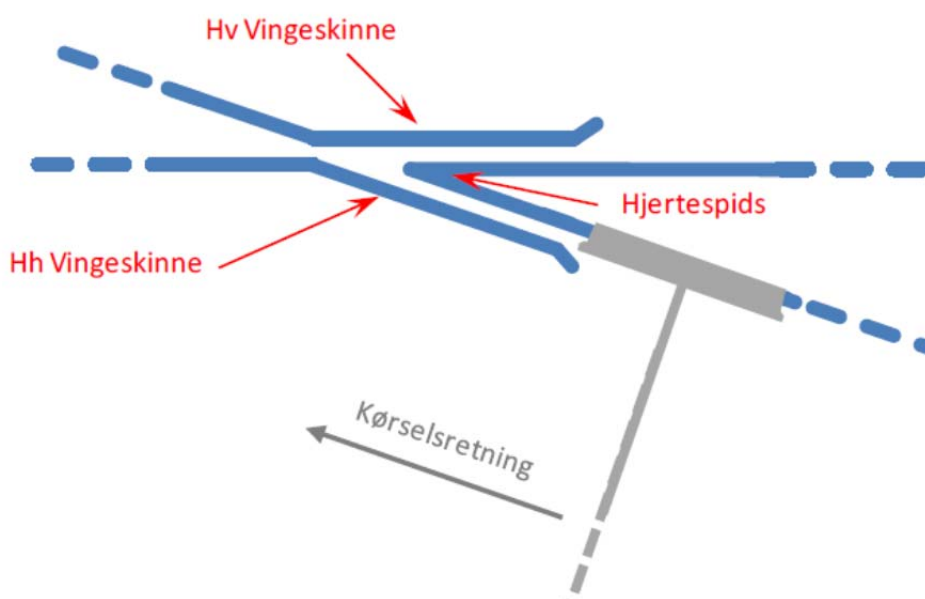
Figur 1 Tegning skyldes Banedanmark

Mellemlodsens ved vingeskinnernes sammenløb (knæet), hvor bolt 1 og 2 skulle have siddet, lå ca. 2 meter fra sin plads (i togets køreretning), drejet i forhold til sin normale position og med tydlige og friske mærker af at være blevet ramt af hjulflanger 4-5 gange eller mere.

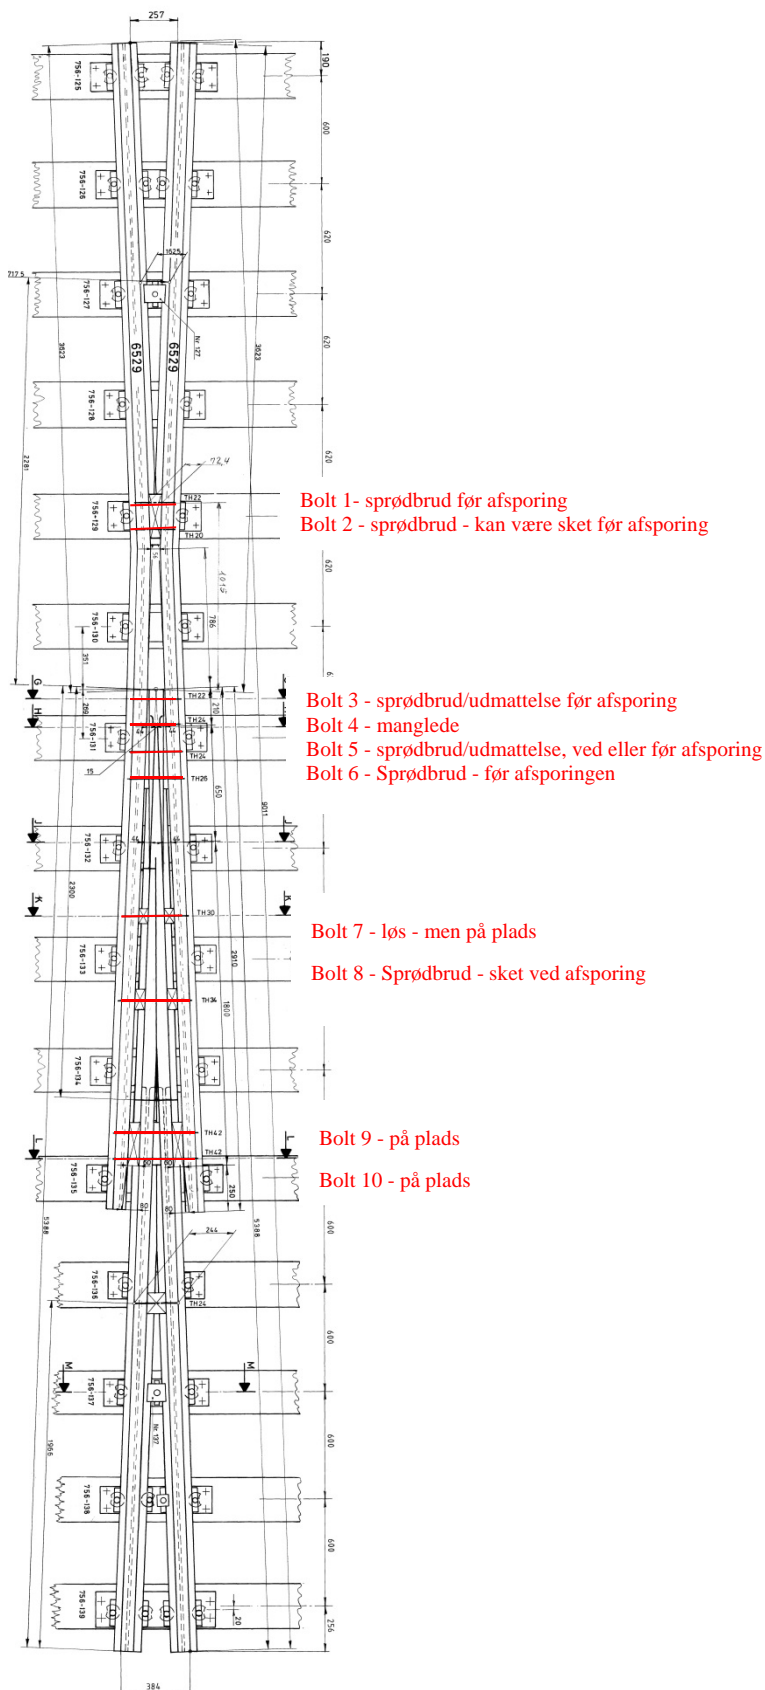
Bilag 3. Skinnekrydsning Farris

Endvidere må det ud fra Forces' udtalelser og især ud fra vurderinger af rustniveauet sluttes, at i hvert fald boltene 1, 2, 3 og 6 må være knækket noget før afsporingen, og at bolt 5 også kan være knækket før afsporingen.

På afsporingstidspunktet har seks eller syv bolte af de 10 bolte i skinnekrydsningen, mangledt, været knækket eller løse, idet det konstateredes efter afsporingen, at bolt 8 som den eneste havde helt frisk brud uden korrosion. En bolt, bolt 5, havde muligt friskt brud, og boltene 9 og 10 fandtes på plads.

Boltene 1-6 var ikke på plads. 5 af disse fandtes omkring krydsningen. Bolt 7 var løs og bolt 8 sad på plads, men hovedet var ”sprængt” af. Bolt 9 og 10 blev fundet på plads og i orden.
