**Havarikommissionen**

Accident Investigation Board Denmark

## Rapport 2021-24

**Storebæltsforbindelsen, sættevognstrailer ude af position ved kørsel på Vestbroen d. 13-01-2021.**

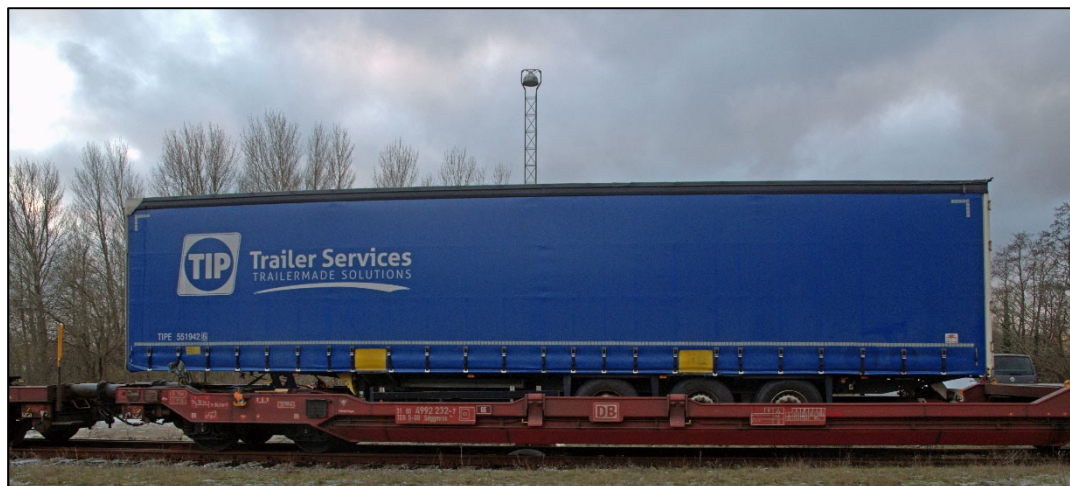
Foto 6: Sdggmrss 31 80 4992 232-7 og sættevognstrailer: TIPE 551942 6 holdende på rangerterrænet i Nyborg d. 14-01-2021

Skamlens højde var indstillet i position 113, kodificeringen angivet på sættevognstrailerens presenning.

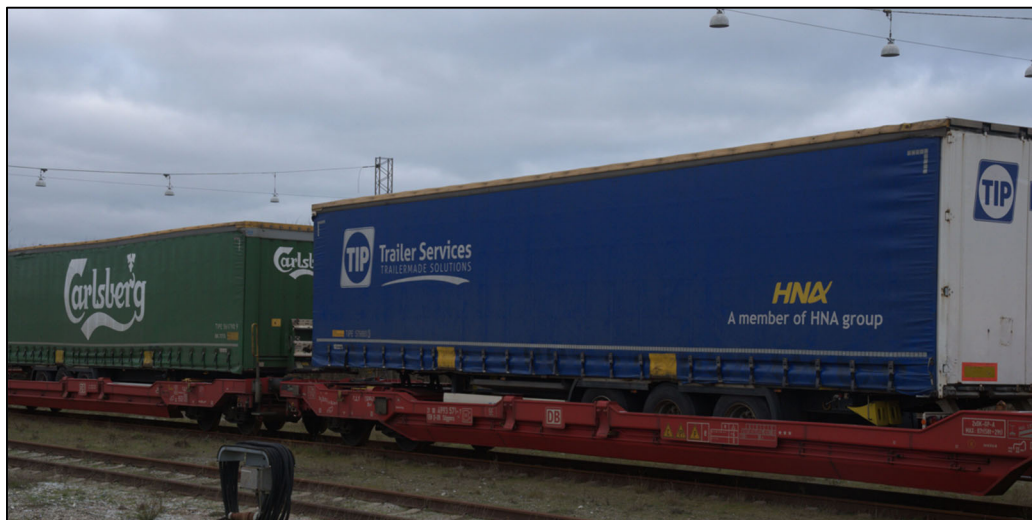
Undersøgelse af de øvrige 8 læssede vogne i togstammen viste alle sættevognstrailerens hovedbolte var placeret i vognenes skamler. Vogn nr. 17 (vogn nr. 31 80 4993-7) var læsset med 2 sættevognstrailere hvoraf den ene (blå TIP sættevognstrailer (TIPE 579880)), stod lidt skævt i længderetning. Skammelhøjde var indstillet i overensstemmelse med kodificering i position 113. Sættevognstrailerens var ifølge vognlisten læsset med ca. 10 t.

Foto 11: Vogn 16 (med grøn sættevognstrailer) og vogn nr. 17 (med blå sættevognstrailer).

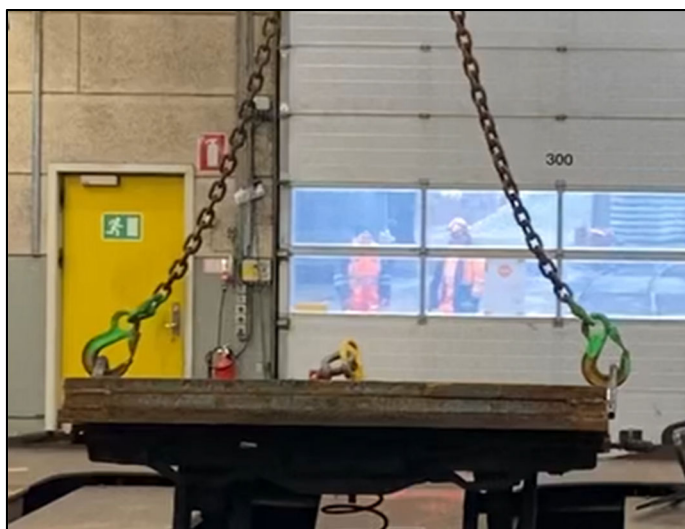
Foto 12: Testanordning påsat skammel inden træk blev iværksat.
