# Havarikommisionen

Accident Investigation Board Denmark

2021-432

**Regionaltog tæt på kollision med gravemaskine på den frie bane mellem Maribo og Sakskøbing d. 08-12-2021.**

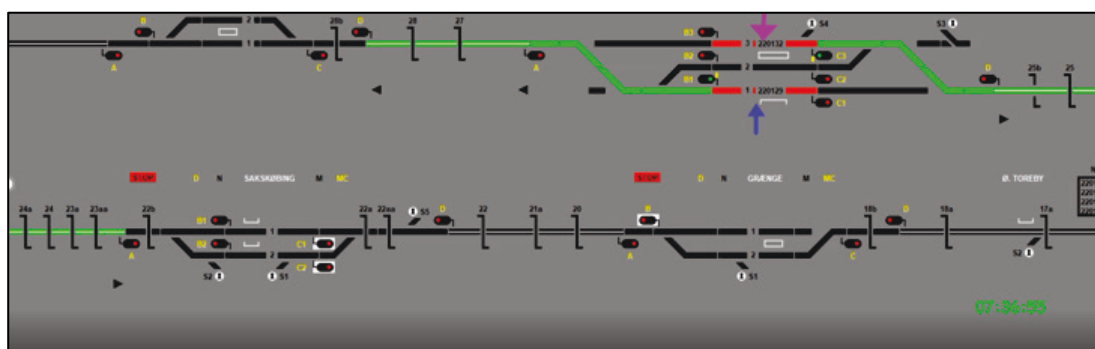
Figur 9: Skærmprint 3) Kl. 07:36:55 efter tog 220129's ankomst i Maribo spor 1, blev der stillet signal ud af spor 3 for tog 220132 (lilla pil) mod Sakskøbing og fra spor 1 for tog 220129 (blå pil) mod Ryde.
