COMISIÓN DE INVESTIGACIÓN
DE ACCIDENTES FERROVIARIOS

*Investigación del incidente
nº 0028/2015 ocurrido el 22.05.2015*

Informe Final de la CIAF

INFORME FINAL DE LA CIAF (IFC)
SOBRE EL INCIDENTE FERROVIARIO Nº 0028/2015
OCURRIDO EL DÍA 22.05.2015
EN LA ESTACIÓN DE VICÁLVARO (MADRID)

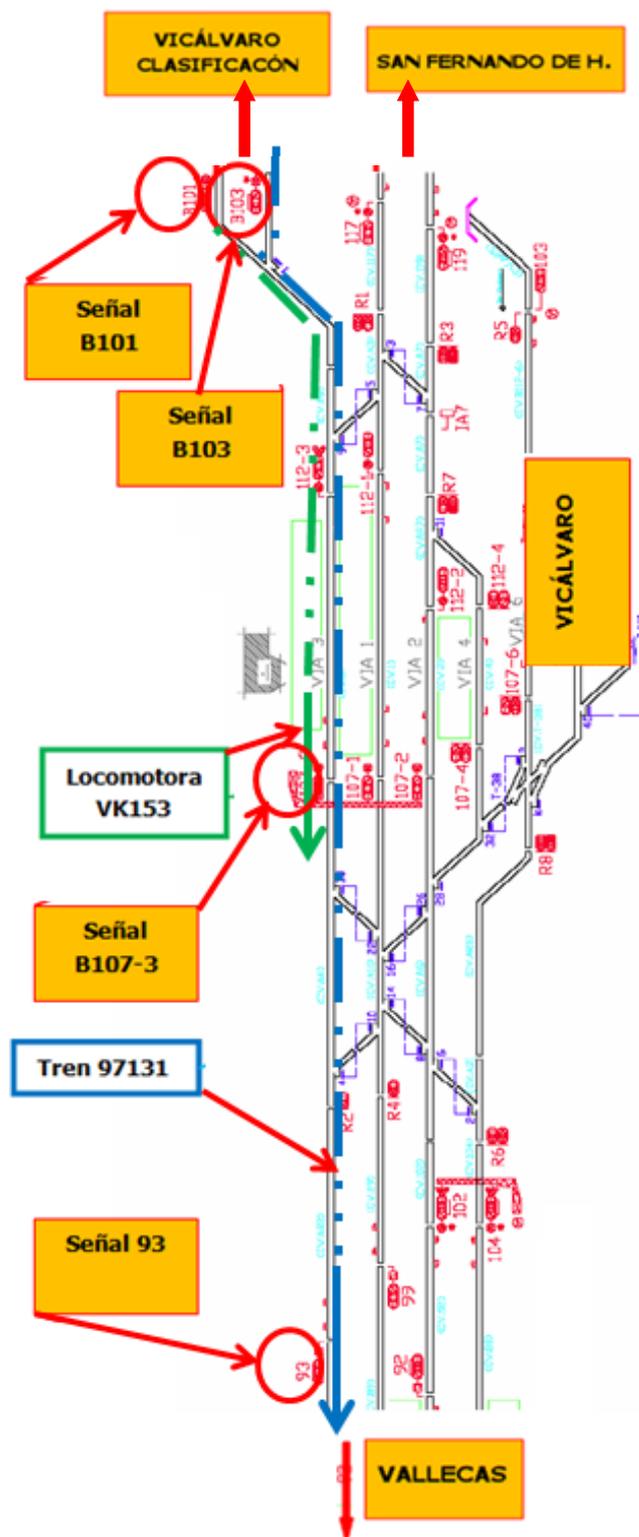
A las 21:25:05 horas la locomotora aislada VK153, situada ante la señal B101, reanuda la marcha y a las 21:25:34 horas realiza su paso por la baliza de pie de dicha señal. En su marcha circula por la vía 3 de la estación de Vicálvaro, y a las 21:26:45 horas, al paso por la baliza previa de la señal de salida B107-3 se produce la actuación del freno de emergencia, al estar dicha señal en indicación de parada.

Seguidamente, a las 21:26:56 horas se produce el paso por la baliza de pie de la señal B107-3, ocupándose el circuito de vía entre las señales B107-3 y R2 por la locomotora aislada VK153. A la mencionada hora, el tren 97131 está ocupando el circuito de vía contiguo al anterior, comprendido entre las señales R2 y 93. Se produce conato de colisión.

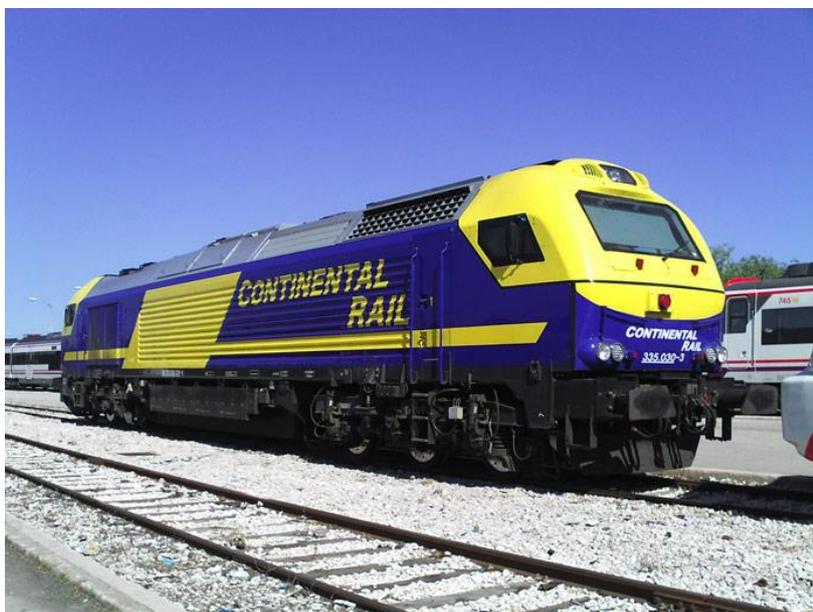
Locomotora 335

Las características básicas de la locomotora aislada VK153 (UIC 957103350246) son: 121 toneladas, 6 ejes, 18,5 metros de longitud. La locomotora circulaba asimilada a un tren tipo 120N (120 km/h de velocidad máxima).

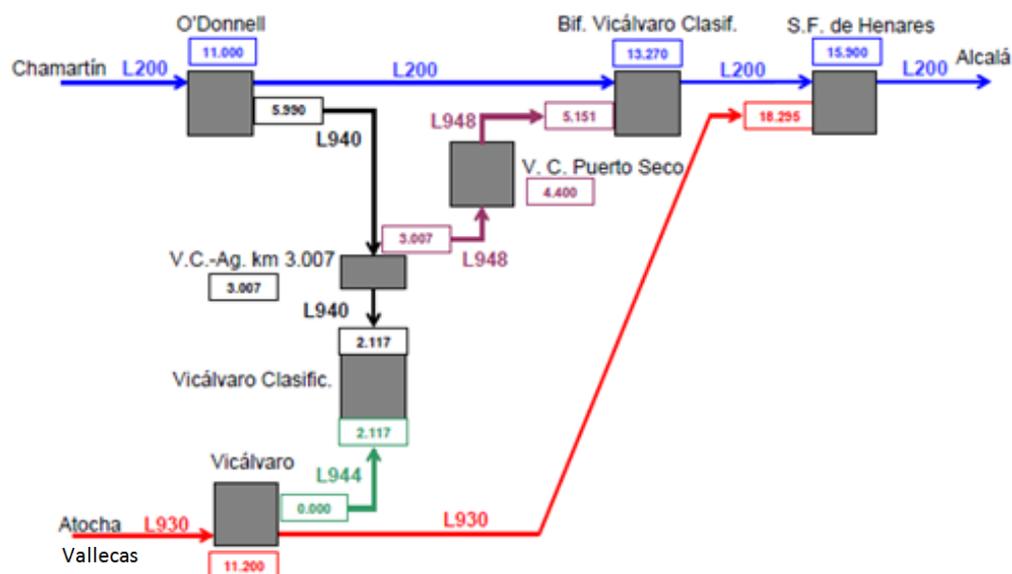
El trayecto entre Vicálvaro y Vallecas dispone de 4 vías. La locomotora aislada VK153 tenía previsto su paso desde la vía 3 de la estación de Vicálvaro a la vía G3 del trayecto mencionado.

La señal de salida rebasada B107-3 (PK 10+797) es de tres focos, está situada sobre pescante y dispone de baliza previa y de pie de señal. La distancia entre ambas balizas es de unos 230 metros, para salvar el punto normal de estacionamiento en la vía 3. Su visibilidad es buena.

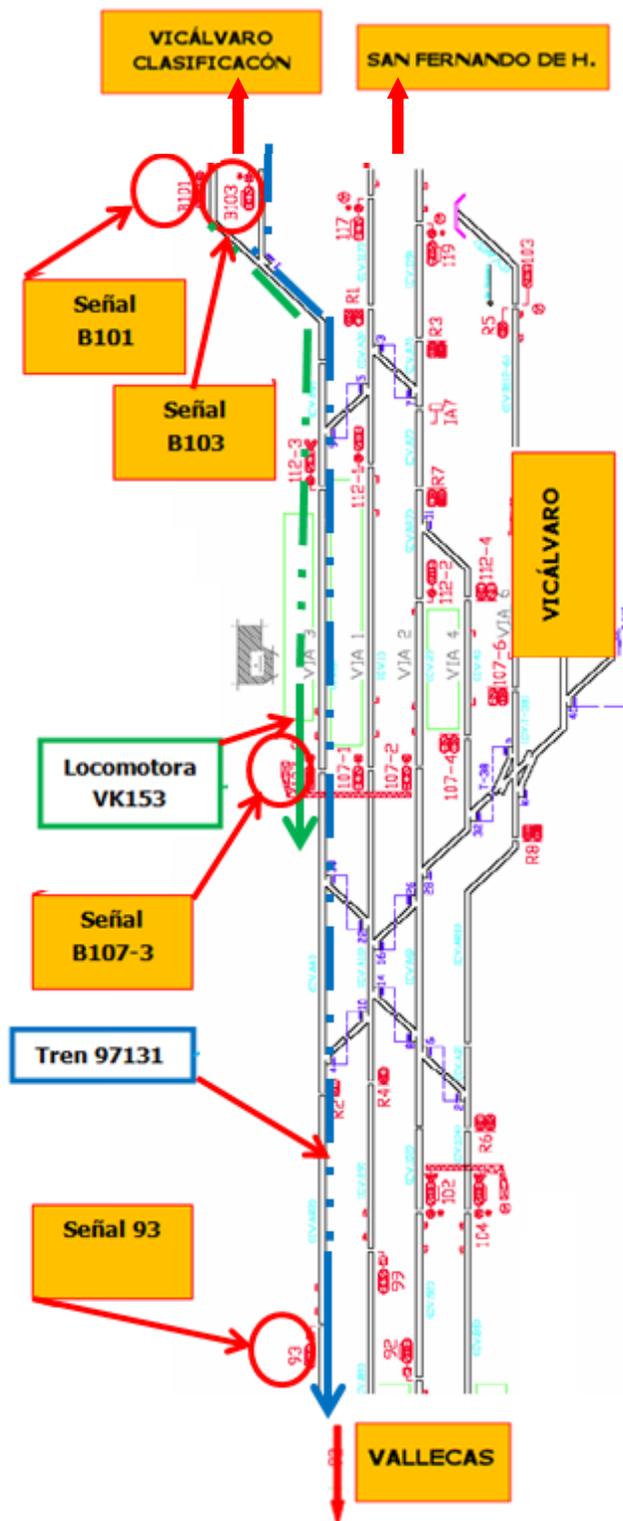
Era habitual que el maquinista realizara el itinerario recorrido con la locomotora aislada el día del suceso con trenes de peso de unas 1000 toneladas, habiendo hecho este itinerario en estas condiciones unas 150 veces antes del presente suceso. La mayor aceleración del material en este caso, al circular la locomotora aislada, hizo que el tiempo empleado en recorrer la distancia entre las señales B101 y B107.3 (rebasada indebidamente) fuese inferior al empleado en ocasiones anteriores para un mismo nivel de tracción, no percatándose el maquinista de esta circunstancia, declarando que cuando advierte que la señal está en indicación de parada ya no se puede detener ante ella.
