COMISIÓN DE INVESTIGACIÓN
DE ACCIDENTES FERROVIARIOS

INFORME FINAL DE LA CIAF (IF)
SOBRE EL ACCIDENTE FERROVIARIO Nº 0023/2015
OCURRIDO EL DÍA 31.03.2015
EN LA ESTACIÓN DE MEDINA DEL CAMPO (VALLADOLID)

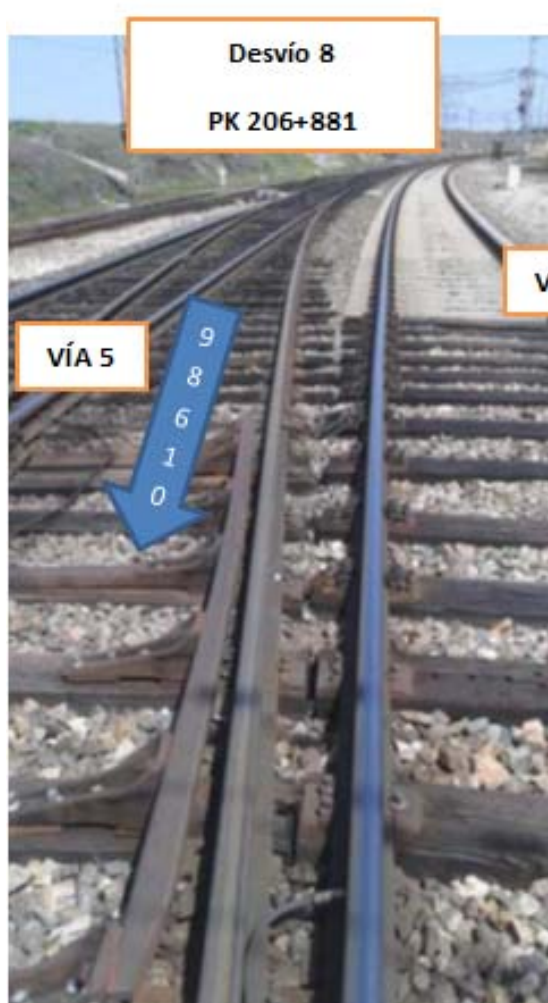
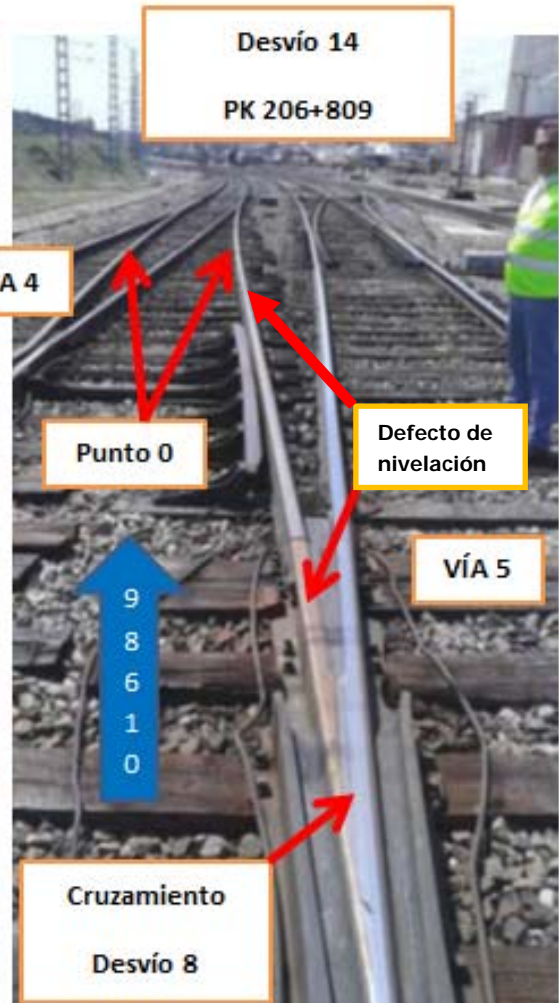
Escape de comunicación de vías 4 y 5 de la estación de Medina del Campo (Fuente Adif)
