## Tutkintaselostus

C1/2011R

### Tavarajunien yhteentörmäys Nurmeksessa 2.2.2011

### COLLISION OF FREIGHT TRAINS IN NURMES ON 2 FEBRUARY 2011

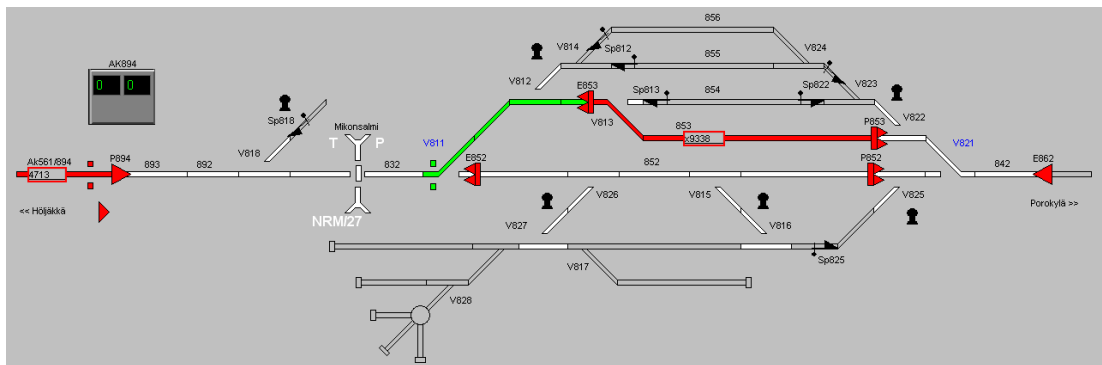
**Kuva 4.** Kello 11.08.30 juna 6613 saapui raiteelle 853. Junanumero sai automaattisesti arvon X9338 tullessaan valvomattomalta rataosalta valvotulle osuudelle.

**Figure 4.** At 11.08.30 am, train 6613 arrived on track 853. As the train entered a monitored route section, the train number was automatically assigned a value of X9338.

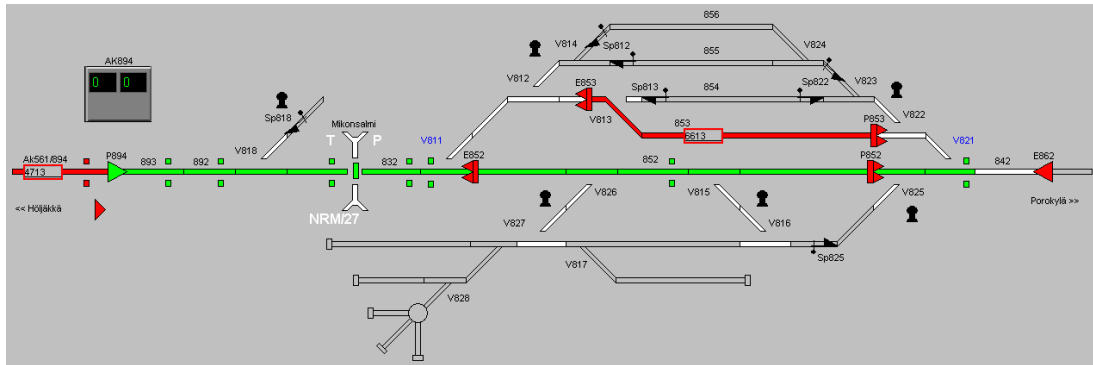
**Kuva 5.** Kello 11.18.22 tulokulkutie junalle 4713 opastimelta P894 raiteelle 852 oli asetettu ja opastimessa P894 oli aja-opaste..

**Figure 5.** At 11.18.22 am, the entry route for train 4713 was set, as track 852, using signal P894, while signal P894 gave line-clear signal.

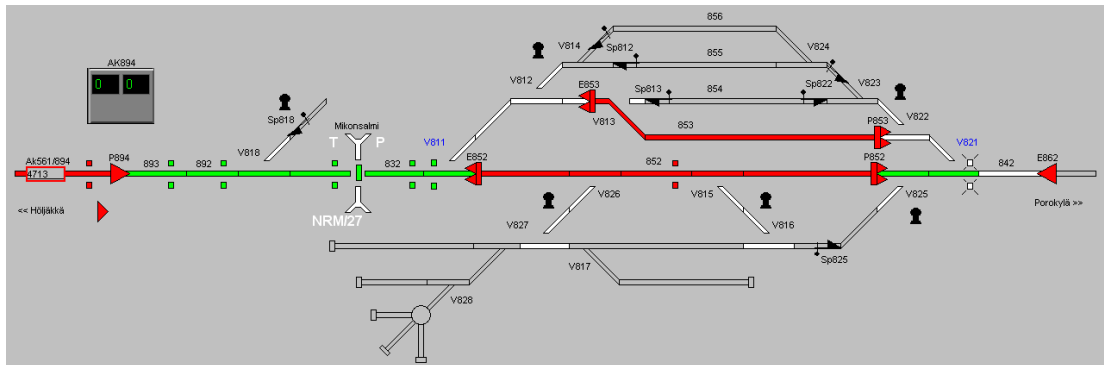
Kuva 7. Kello 11.30.36 liikenteenohjaaja poisti junanumeron X9356 raiteelta 852.

Figure 7. At 11.30.36 am the traffic controller removed train number X9356 from track 852.

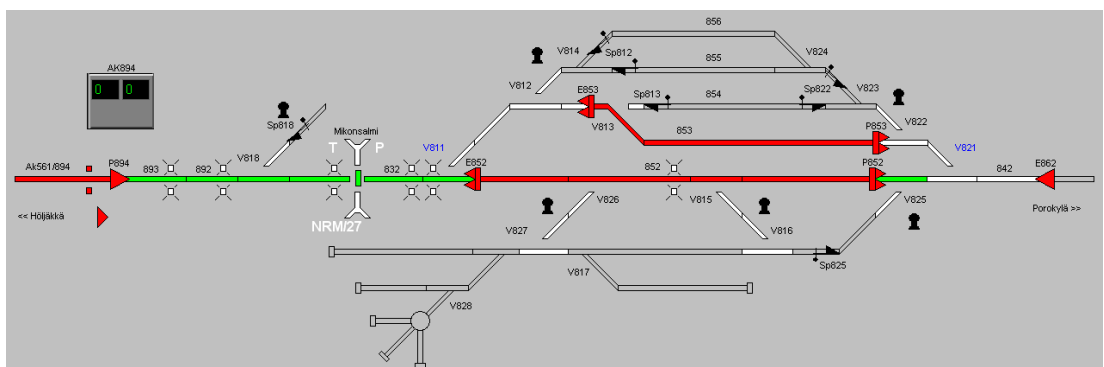
Kuva 9. Kello 11.31.08 liikenteenohjaaja poisti junanumeron 4713 linjaosuudelta.

Figure 9. At 11.31.08 am, the traffic controller removed train number 4713 from the route section.

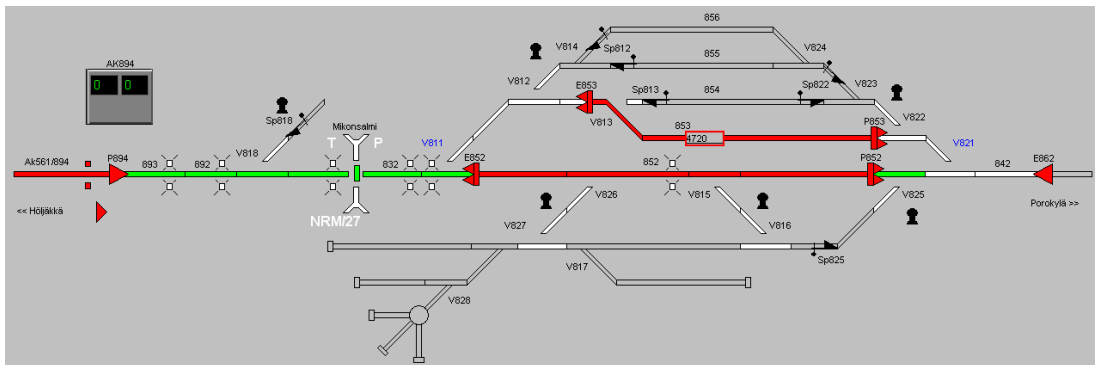
Kuva 10. Kello 11.31.31 liikenteenohjaaja asetti junanumeron 4720 Nurmeksen raiteelle 853.

Figure 10. At 11.31.31 am the traffic controller assigned train number 4720 to track 853 Nurmes.

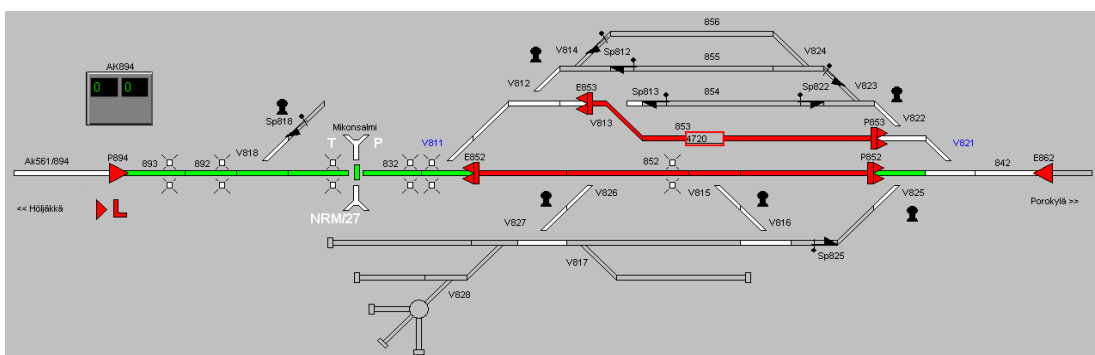
Kuva 12. Kello 11.31.41 linjaosuudelle tuli häiriöilmäisuna punainen L kirjain. Ilmaisun tarkoittaa, että linjan palauttamiseksi perustilaan tarvitaan linjan hätävarainen purkukomento (LHP).

Figure 12. At 11.31.41 am a red letter L indicated an error on the route section. This indication signifies that an emergency release command (LHP) is required to reset the section to normal condition.

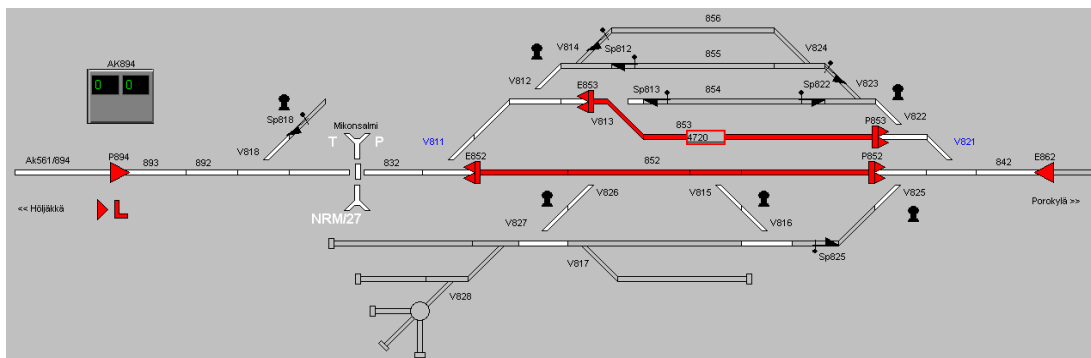
Kuva 13. Kello 11.31.46 kulkutie P894–852 oli purkautunut minuutin aikahidastuksen jälkeä HP-komennon antamisesta.

Figure 13 At 11.31.46 am the route section P894–852 had been released after a one-minute time delay from issuing the HP command.

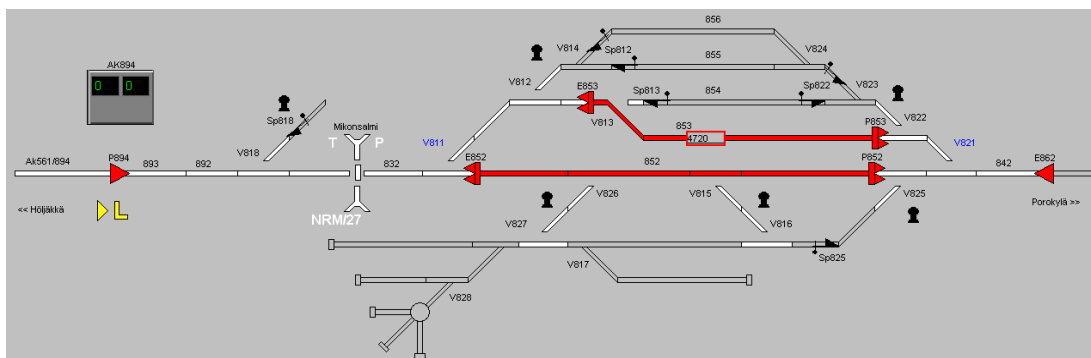
Kuva 14. Kello 11.32.01 liikenteenohjaaja oli antanut LHP-komennon. Ilmaisuna keltainen L kirjain.

Figure 14. At 11.32.01 am the traffic controller issued the LHP command. This was indicated by a yellow letter L.

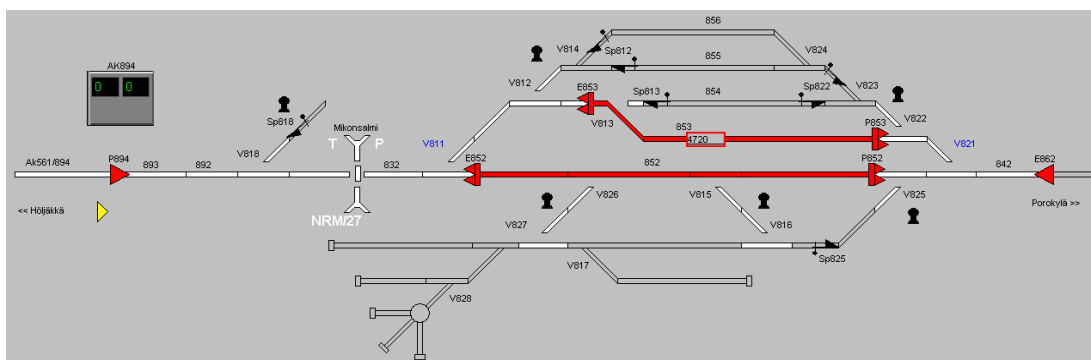
Kuva 15. Kello 11.32.04 kulkutie oli purettu, akselinlaskentaosuus oli vapaa ja linja oli perustilassa ja käännettävissä.

Figure 15. At 11.32.04 am the route was cancelled, the axle counting section was free and the line was in a free state and available in the reverse traffic direction.

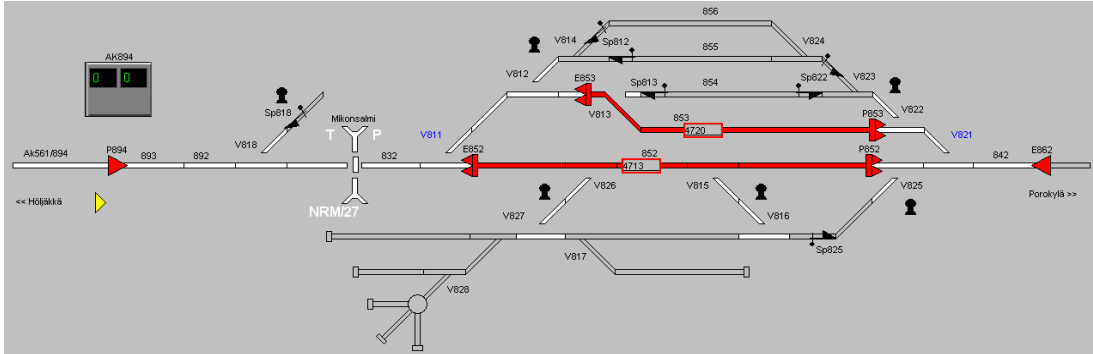
Kuva 16. Kello 11.42.06 liikenteenohjaaja asetti junanumeron 4713 Nurmeksen raiteelle 852.

Figure 16. At 11.42.06 am, the traffic controller assigned train number 4713 to track 852 in Nurmes.

Juna 4713 seiso edelleen Nurmeksen tulo-opastimella ja kello 11.47.18 junan kuljettaja kysyi liikenteenohjaajalta RAILI-puhelimella, milloin hän pääsee ratapihalle. Keskustelun päätyttyä liikenteenohjaajalle jäi väärä kuva junan todellisesta sijainnista.

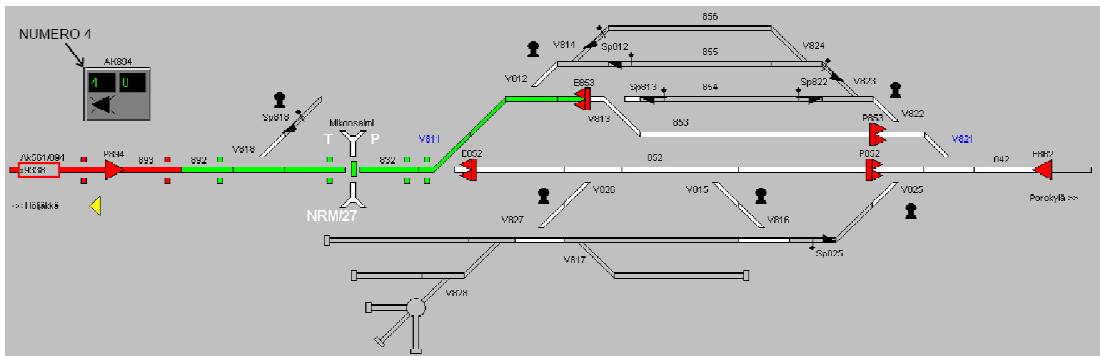
**Kuva 19.** Kello 11.55.06 juna 4720 oli juuri ylittänyt tulo-opastimen kohdalla olevan akselinlaskentapisteen. Akselinlaskentapiste oli laskenut neljä akselia. Suuntanuoli vilkkui keltainen/musta.

**Figure 19.** At 11.55.06 am, the train 4720 had just passed the axle counting point located at the entry signal. The axle counting point counted four axles. The direction arrow flashed yellow/black.

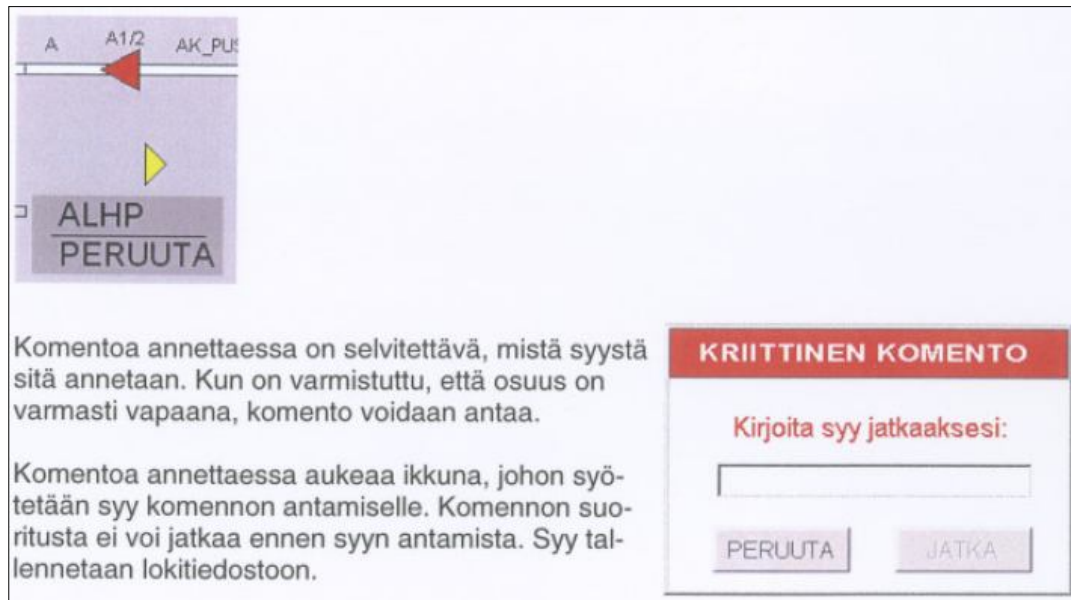
Mikäli akselinlaskentaan liittyvät laitteet ovat kunnossa, akselinlaskennan hätävarainen purkukomento (ALHP) vapauttaa kyseisen raideosuuden ja nollaa osuudella mahdollisesti olevat akselilukemat. Komento on erityisen vaarallinen, jos osuudella on todellisuudessa kalustoa. Komennon antamiseen liittyy dialogi, jossa liikenteenohjaajaa pyydetään kirjaamaan syy komennon antamiselle. Käyttöohjeessa todetaan, että ”*Komen-*

toa annettaessa on selvítettävä, mistä syystä sitä annetaan. Kun on varmistettu, että osuus on varmasti vapaa, komento voidaan antaa.”

Kuva 25. Kuvassa on osa ALHP-komentoon liittyvästä ohjeesta.

Figure 25. This picture shows some of the instructions related to the ALHP command.

*Traffic control personnel should undergo regular training and drills on identifying hazards related to error situations and on applying predefined, safe procedures. [C1/11R/S304]*
