Säiliövaunujen suistuminen Mäntyharjulla 7.4.2018

R2018-01

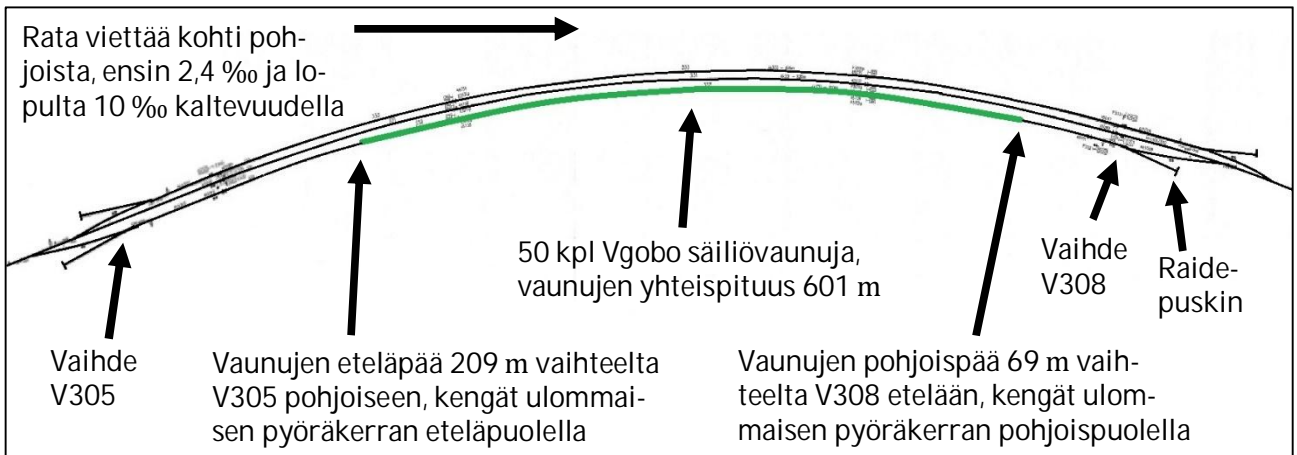
Kuva 3. Vaunujen seisonnapaikka Kinnin liikennepaikan raiteella 332 ajalla 21.3.–7.4.2018. (Kuva: Liikennevirasto, Merkinnät: OTKES)

Säiliövaunut seisoivat paikallaan Kinnissä aina lauantaihin 7.4.2018 asti, jolloin ne lähtivät itsekseen liikkeelle ja varasivat liikenteenohjausjärjestelmän mukaan vaihteen 308 kello 11.40. Vaunut ajautuivat turvavaihteen V308 kautta raidepuskimeen. Ensimmäisenä ollut vaunu jatkoi matkaansa raidepuskimen läpi pysähtyen hiekkaesteeseen. Seuraavana olleen vaunun keskuspuskin nousi ensimmäisen vaunun aluskehyyksen päälle ja teki reiän ensimmäisen vaunun säiliön päätylaipan alareunaan. Vaurion seurauksena MTBE:tä alkoi vuotaa maaperään.

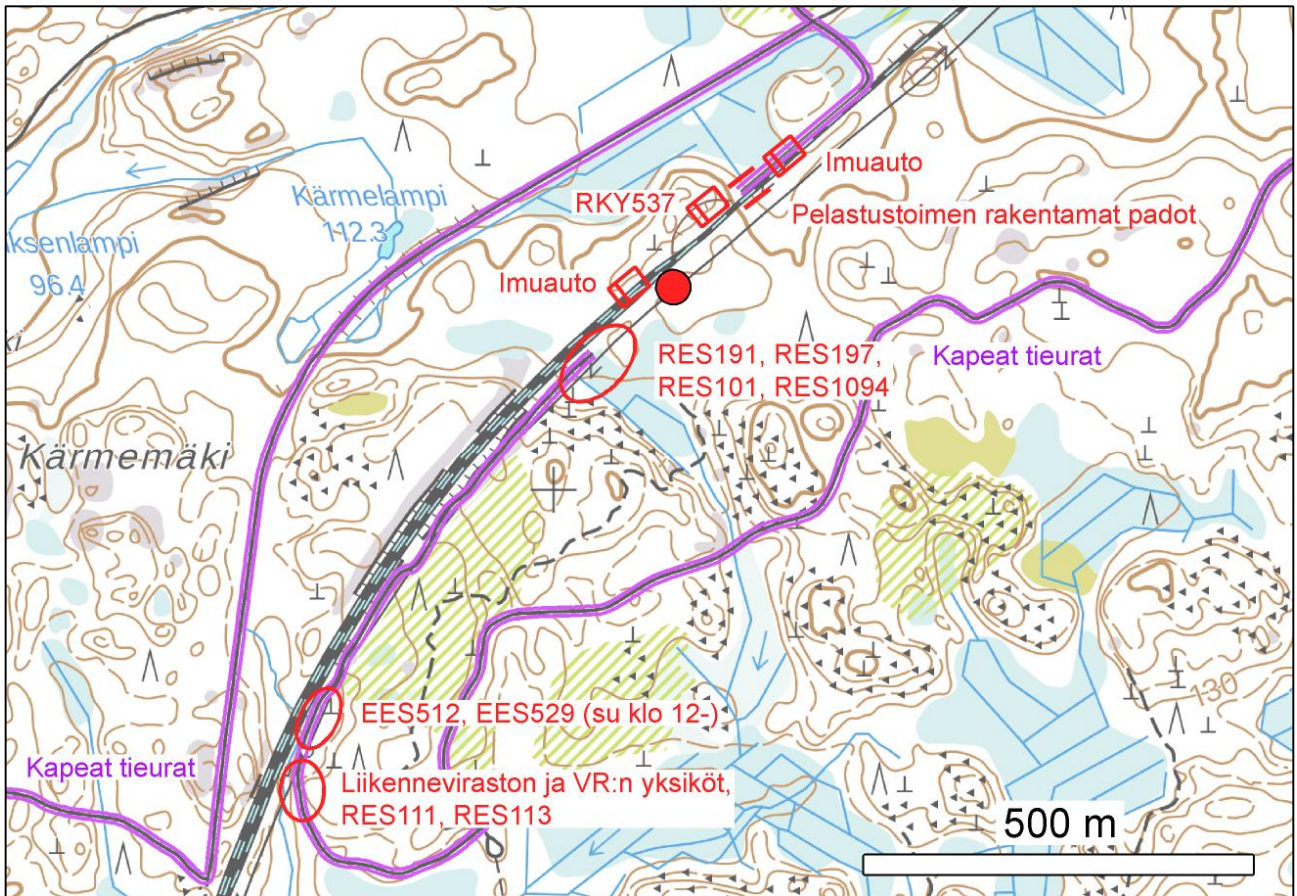
Kuva 6. Pelastusyksiköiden sijainti onnettomuuspaikalla ja onnettomuuspaikalle johtavat tiet. Kartassa violetilla merkityt tiet olivat erittäin huonokuntoisia ja kapeita. Onnettomuuspaikka on merkitty karttaan pisteellä. (Pohjakartta: Peruskarttarasteri ©Maanmittauslaitos 8/2018, Merkinnät: OTKES)

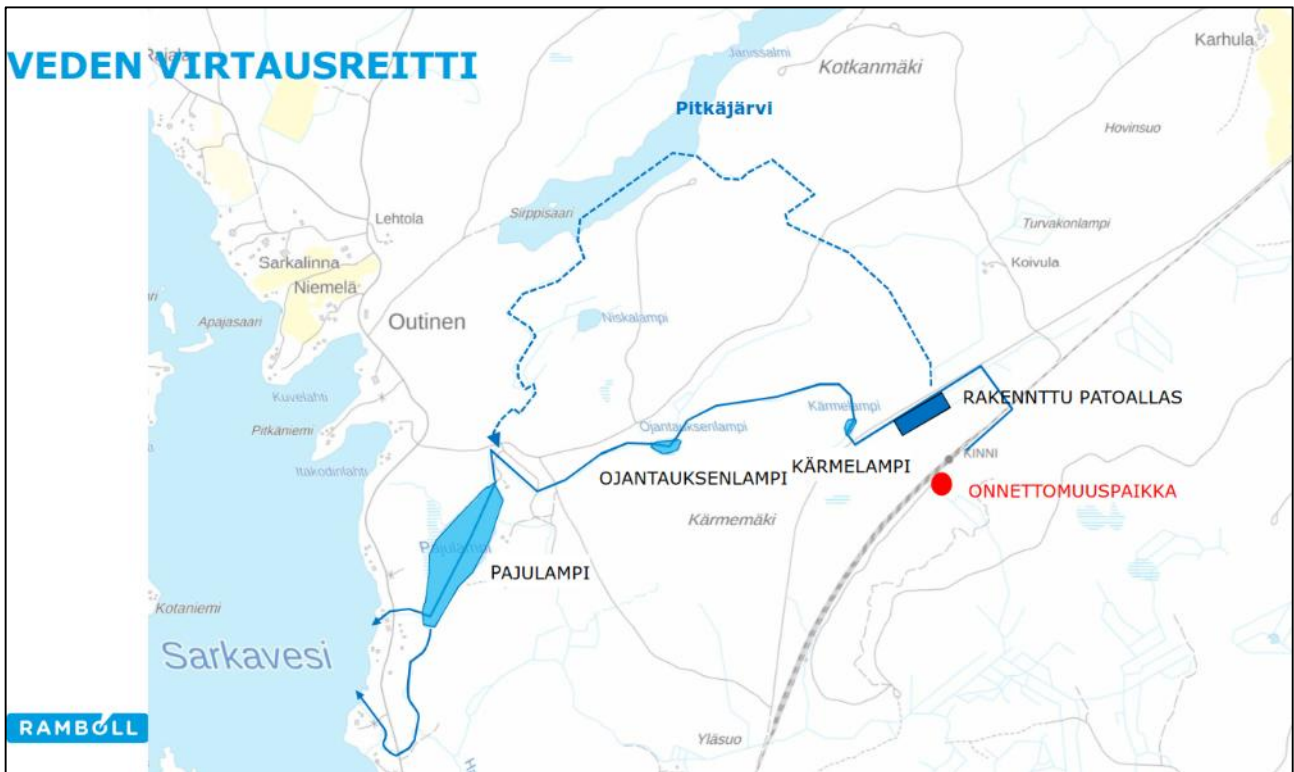
Kuva 7. Veden virtausreitit onnettomuuspaikan läheisyydessä. Pääreitit esitetty yhtenäisellä viivalla. (Kuva: Ramboll Oy)

Ympäristövahinkojen kartoitus onnettomuusalueella aloitettiin pelastuslaitoksen paikalle pyytämän ympäristökonsultti Ramboll Oy:n avustamana onnettomuuspäivän iltana. Onnettomuuspaikalla suoritetuissa ensimmäisissä maasto- ja vesistötiedusteluissa havaittiin aineen hajua Pajulammella ja siitä Sarkaveteen laskevassa purossa. Havaintojen perusteella tehtiin ensimmäiset arviot tilanteesta. Päätelmänä oli aluksi, että suurin osa aineesta olisi kulkeutunut yhtenäisenä pulssina lampien läpi suoraan Sarkaveteen.

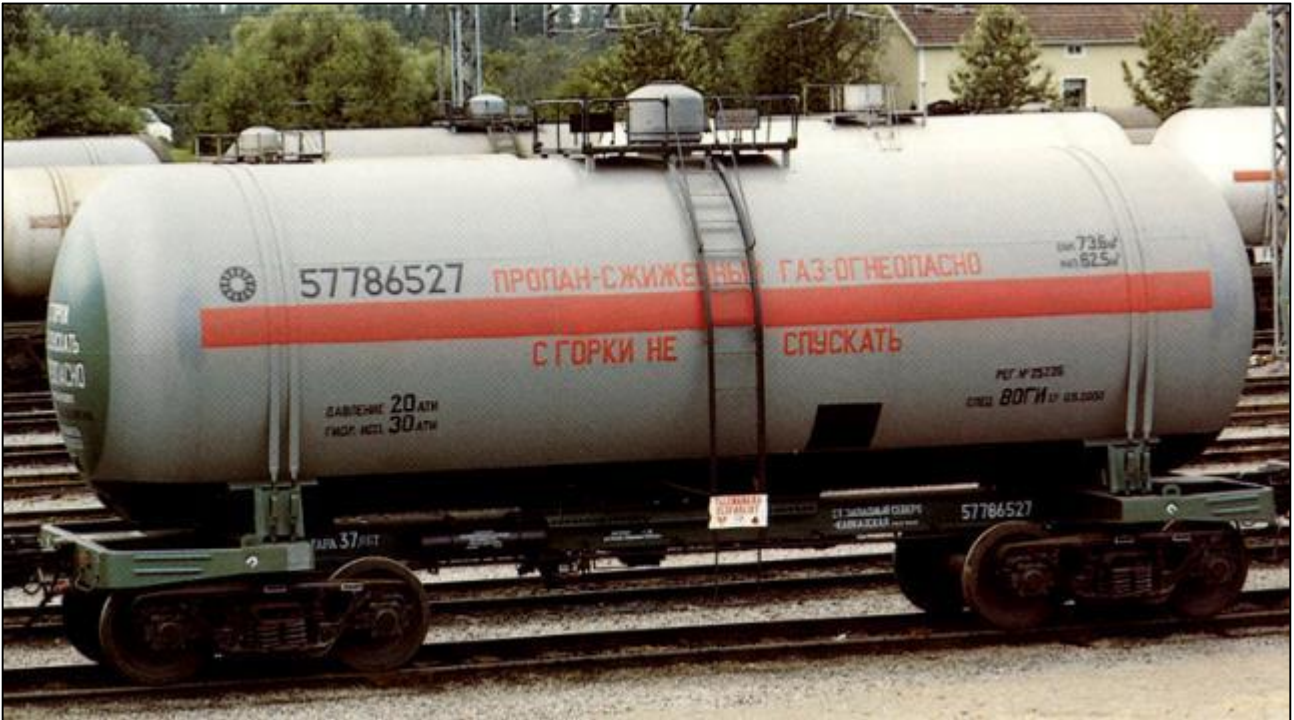
Törmäyksessä vaunuston ensimmäinen Vgobo-säiliövaunu vaurioitui pahoin: vaunun telit irtosivat, vaunun aluskehys vääntyi, alustassa olleet jarruvivustot ja venttiilit vaurioituivat ja vaunun säiliön toiseen päätylaippaan tuli reikä. Vaunustossa toisena ollut Vgobo vaunu vaurioitui lievästi: vaunun puskinpalkki vääntyi ja keskuspuskin vaurioitui. Rautatiekalustolle aiheutuneiden vaurioiden kustannukset olivat arviolta 100 000 euroa.

Kuva 8. Vgobo-säiliövaunun tyyppikuva. (Kuva: VR-Yhtymä Oy)

Onnettomuusvaunuista 16:ssa oli säiliöiden päädyissä erilliset turvapäädyt, joiden tehtävänä on suojata säiliön päätyä vaurioilta onnettomuuden kaltaisissa törmäystilanteissa. Nämä vaunut, 21–36, oli sijoitettu junan keskelle.

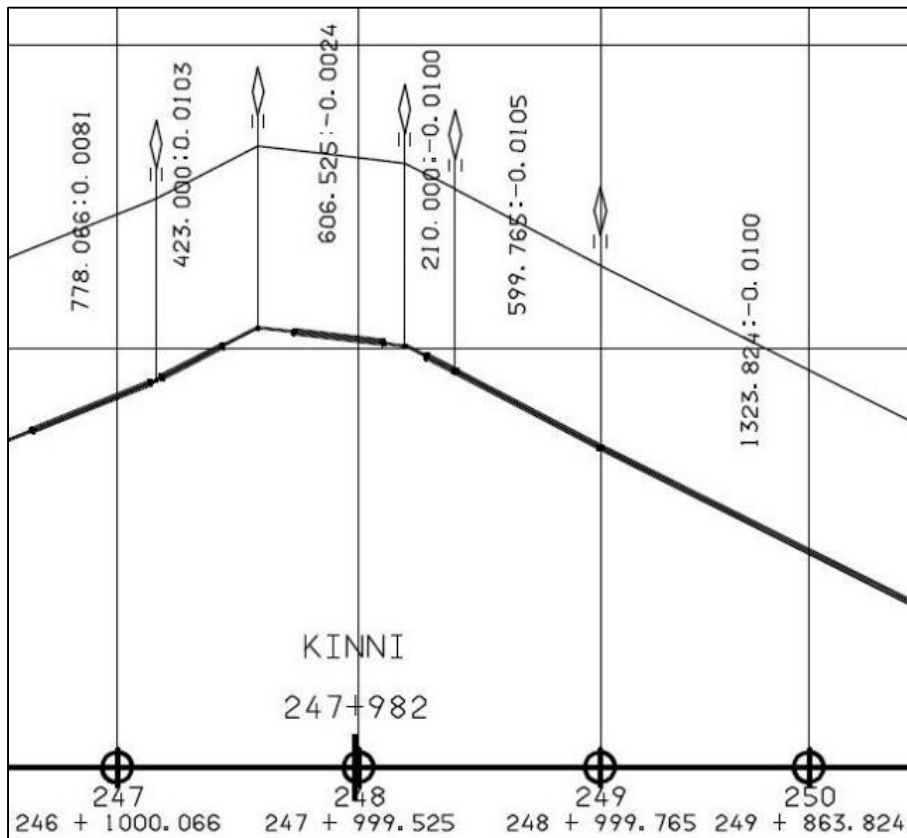
Kinnin liikennepaikan molemmin puolin radassa on rataverkolle poikkeuksellisen suuria korkeuseroja. Kinni sijaitsee mäen päällä. Kinnin eteläpuolella rata nousee 8,1–10,3 ‰ kaltevuudella kohti pohjoista. Kinnin pohjoispuolella rata vastaavasti laskee aluksi 2,4 ‰ kaltevuudella kohti pohjoista ja sen jälkeen lasku jyrkkenee 10,0 ‰:en. Rata kaartaa koko Kinnin ratapihan matkalla loivasti kohti itää. Kaarre päättyy ratapiha-alueen jälkeen.

Kuva 17. Radan korkeusprofiili Kinnin liikennepaikalla. (Kuva: Liikennevirasto)

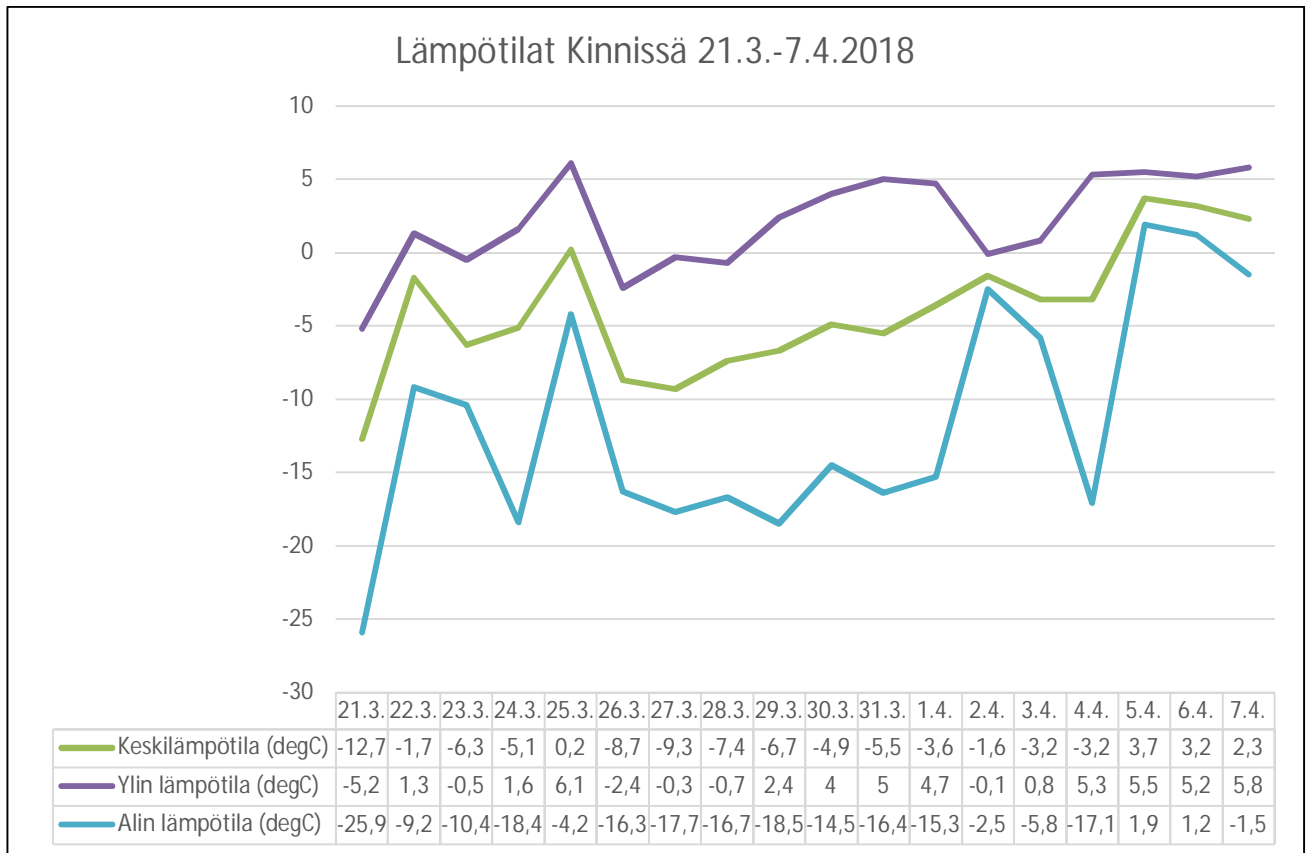
paljon, että lämpötila ei yölläkään painunut alle 0 °C. Näin ollen jään ja lumen sulaminen sekä vaunujen lämpeneminen jatkui ympäri vuorokauden onnettomuutta edeltäneinä kahtena vuorokautena.

Kuva 18. Vuorokausittaiset lämpötilat onnettomuuspaikalla vaunuston seisonta-aikana. (Kuva: OTKES)

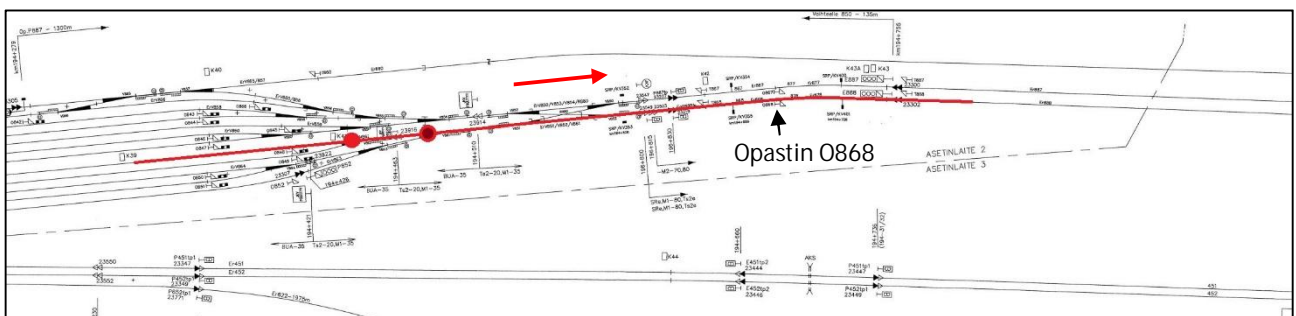
Kuva 22. Vaunujen rullausreitti Kouvolassa 16.6.2018, aukiajetut vaihteet V861 ja V862 on merkitty kuvaan pisteillä. (Kuva: Liikennevirasto, Merkinnät: OTKES)

Vaunut olivat saapuneet raiteille 848 kello 13.30 junalla T2688. Vaunut oli jätetty raiteen itäpäähän. Vaunujen paikallaan pysyminen oli varmistettu kiinnittämällä ilmajarrut kahdessa vaunussa ja asettamalla yhden vaunun kahden pyöräkerran alle pysäytyskengät toiselle kiskolle. Tapahtumapaikalla raiteen kaltevuus itää kohti on 1,5 %.

Vaunut lähtivät liikkeelle paineilmajarrujen irrottua. Irtoaminen tapahtui lyhyessä ajassa, koska vaunujen paineilmajärjestelmissä oli vuotoja. Pysäytyskengät oli asetettu noin 60-70 cm etäisyydelle vaunun pyöristä. Käytetyissä pysäytyskengissä pysäytyskenkiin oli kiinnitetty liinalla kenkien havaitsemisen helpottamiseksi magneettikiinnitteinen huomioviiri. Koska kyseisen vaunun kyljet ovat alumiinia, kengät asettanut vaihtotyöjohtaja ei saanut viirejä kiinnitettyä normaaliin tapaan vaunun kylkeen. Tästä syystä hän kiinnitti viirit vaunun päädyssä olevaan astimeen, joka on terästä. Tällöin liinat eivät riittäneet kenkien asettamiseen pyörien kehälle. Kun vaunut ilmajarrujen irrottua lähtivät liikkeelle, viireihin kiinnitetyt liinat jäivät kiinni astimiin ja vetivät kengät mukanaan, jolloin kengät putosivat kiskolta.

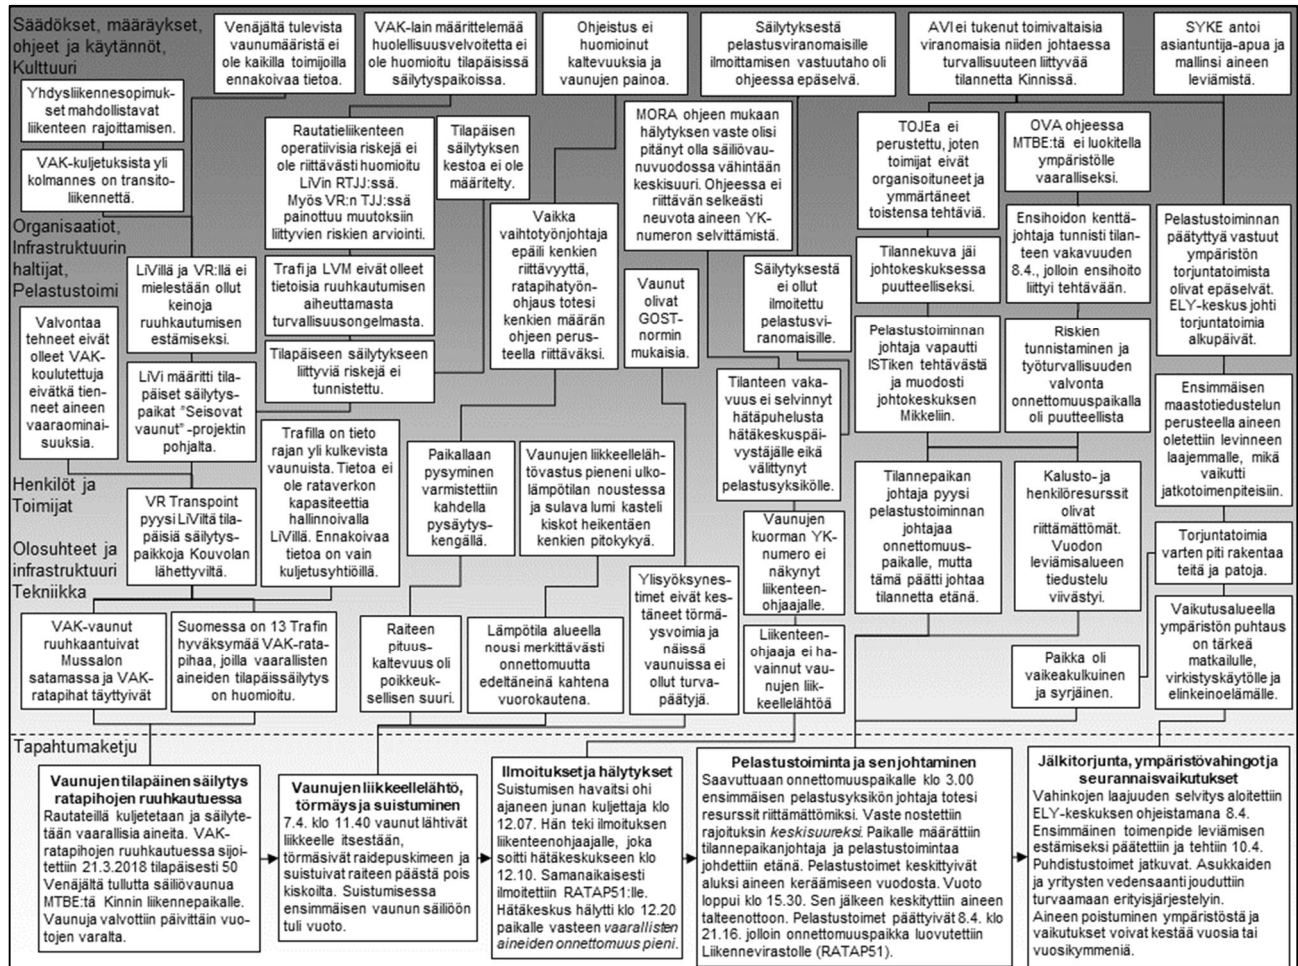
Kuva 24. Mäntyharjulla 7.4. tapahtuneen säiliövaunujen suistumisen Accimap-kaavio.
