Tutkintaselostus

B9/2009R

Kuolemaan johtanut tasoristeysonnettomuus Laukaassa 16.12.2009

FATAL LEVEL CROSSING ACCIDENT IN LAUKAA, FINLAND, ON 16 DECEMBER 2009

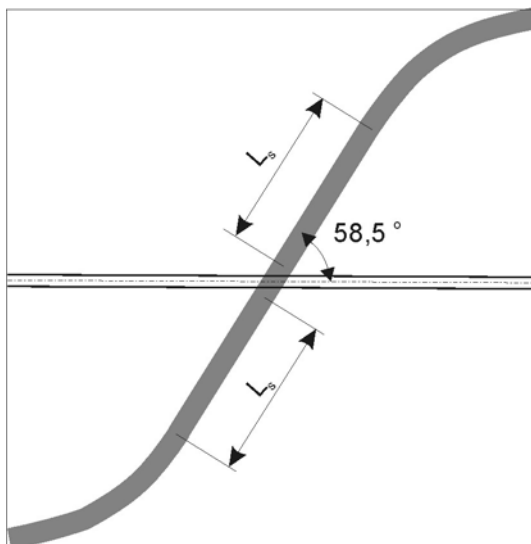
Tasoristeuksen risteyskulman tulee olla vähintään 65^{gon^1} ($58,5^\circ$), mutta yleensä $80\text{--}100^{\text{gon}}$. Yleisillä teillä tien tulee olla suora 60 metrin matkalla ennen risteystä. Tällä suoralla osuudella ei saa olla tieliittymiä.

Kuva 2. Tasoristeuksen risteyskulma ja tien linjaus. Piirroksessa: L_s = matka, jolla tien tulee olla suora tasoristeuksen molemmiin puolin; yleisillä teillä 60 m, kaduilla 35 m, yksityistiet (10...) 20 m, metsäteillä 35 m ja viljelysteillä.
