Tutkintaselostus

C2/2011R

Veturin telin pyöräkerran suistuminen kiskoilta Kolpissa 24.2.2011

DERAILMENT OF LOCOMOTIVE BOGIE WHEELSET IN KOLPPI, FINLAND, ON 24 FEBRUARY 2011

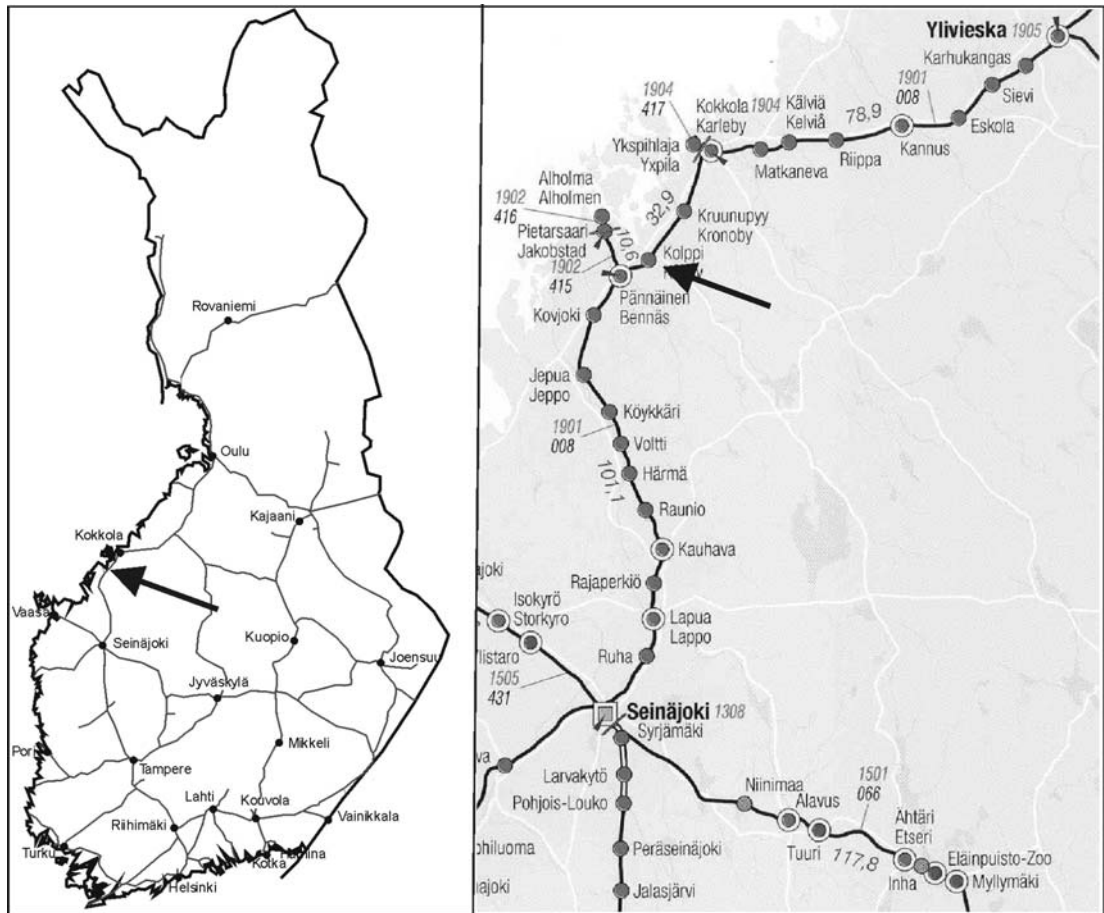
Kuva 1. Onnettomuus tapahtui Kolpin liikennepaikalla.

Bild 1. Olyckan inträffade vid Källby trafikplats.

Figure 1. The accident occurred at Kolppi station.
