Tutkintaselostus

B3/2009R

Kuolemaan johtanut tasoristeysonnettomuus Raaseporin Mustiolla 25.4.2009

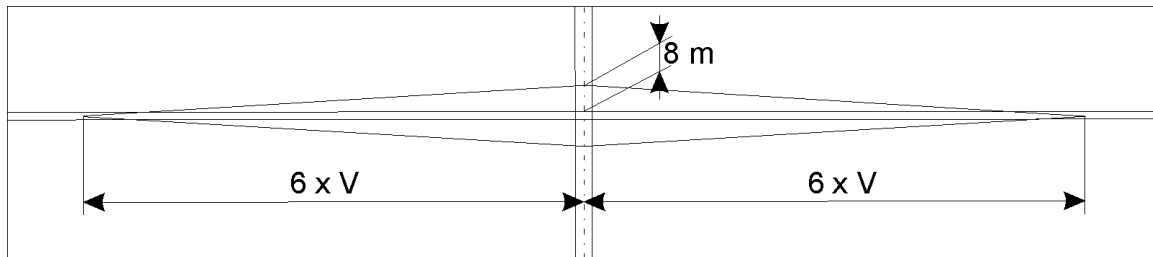
Tasoristeysnäkemä on tieltä ratalinjalle rataa pitkin mitattu matka 1,1 m korkeudella kiskon selästä olevaan esineeseen, jonka tasoristeuksen eteen pysähtyneen ajoneuvon kuljettaja näkee, kun silmäpisteen korkeus tien pinnasta on 1,1 m ja etäisyys lähimmästä kiskosta on 8 m. RAMO:n kohdassa 9.2.1.3 määritellään tien ja radan tasoristeyksessä oleva näkemäalue. Näkemäalue yksiraiteisella radalla 8 m etäisyydeltä ulommasta kiskosta tulee olla $6 \times V$, jossa V on raiteella kyseisellä paikalla käytettävä suurin nopeus km/h ja matka saadaan suoraan metreinä. Mikäli edellä mainittua vaatimusta ei voida toteuttaa, tasoristeykseen on asennettava varoituslaitos tai junan nopeus sovitettava näkemien mukaiseksi.

Kuva 2. Näkemäalue, kun radalla on yksi raide.

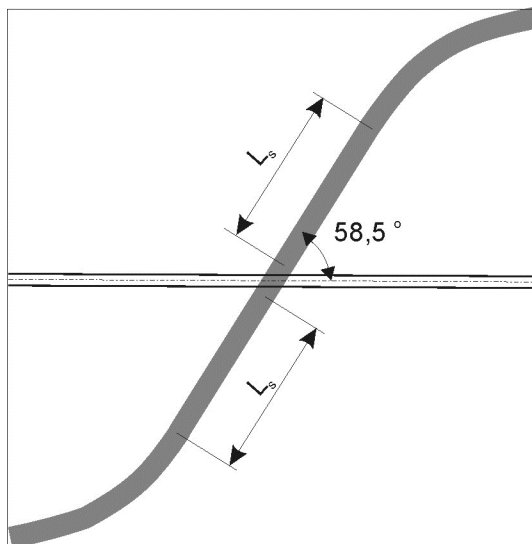
Tasoristeuksen risteyskulman tulee olla vähintään 65^{gon^2} ($58,5^\circ$), mutta yleensä $80\text{--}100^{\text{gon}}$. Yleisillä teillä tien tulee olla suora 60 metrin matkalla ennen risteystä. Tällä suoralla osuudella ei saa olla tieliittymiä.

Kuva 3. Tasoristeuksen risteyskulma ja tien linjaus. Piirroksessa: L_s = matka, jolla tien tulee olla suora tasoristeuksen molemmiin puolin; yleisillä teillä 60 m, kaduilla 35 m, yksityistiet (10...) 20 m, metsäteillä 35 m ja viljelysteillä.
