Linja-auton ja ratakuorma-auton välinen tasoristeysonnettomuus Kaskisissa 5.10.2021

R2021-03

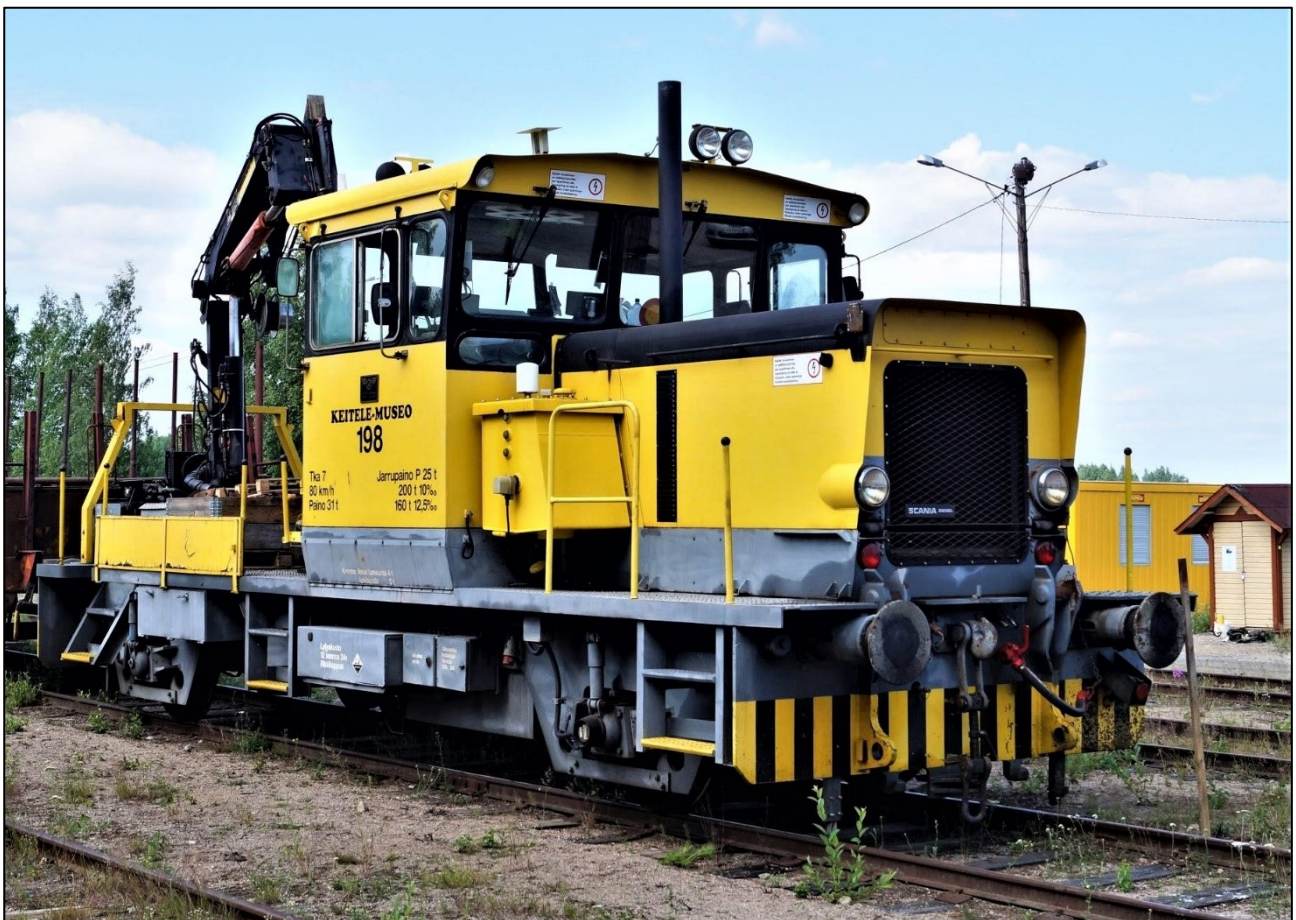
Tka7 on keskiohjaamoinen ratakuorma-auto. Sen toisessa päässä sijaitsee dieselmoottori ja toisessa päässä avonainen kuormatila, jossa on kappaletavaranosturi. Ohjaamossa on ajopöydät hallintalaitteineen molempiin suuntiin, mikä mahdollistaa ajamisen kulkusuunnan mukaisesti. Tka7:n pituus on 10,5 metriä, leveys 3,5 metriä, korkeus 4,2 metriä ja paino 31 tonnia. Sen suurin sallittu nopeus on 80 km/h.

Kuva 7. Kuva ratakuorma-autosta. (Kuva: Keitele-Museo Oy)

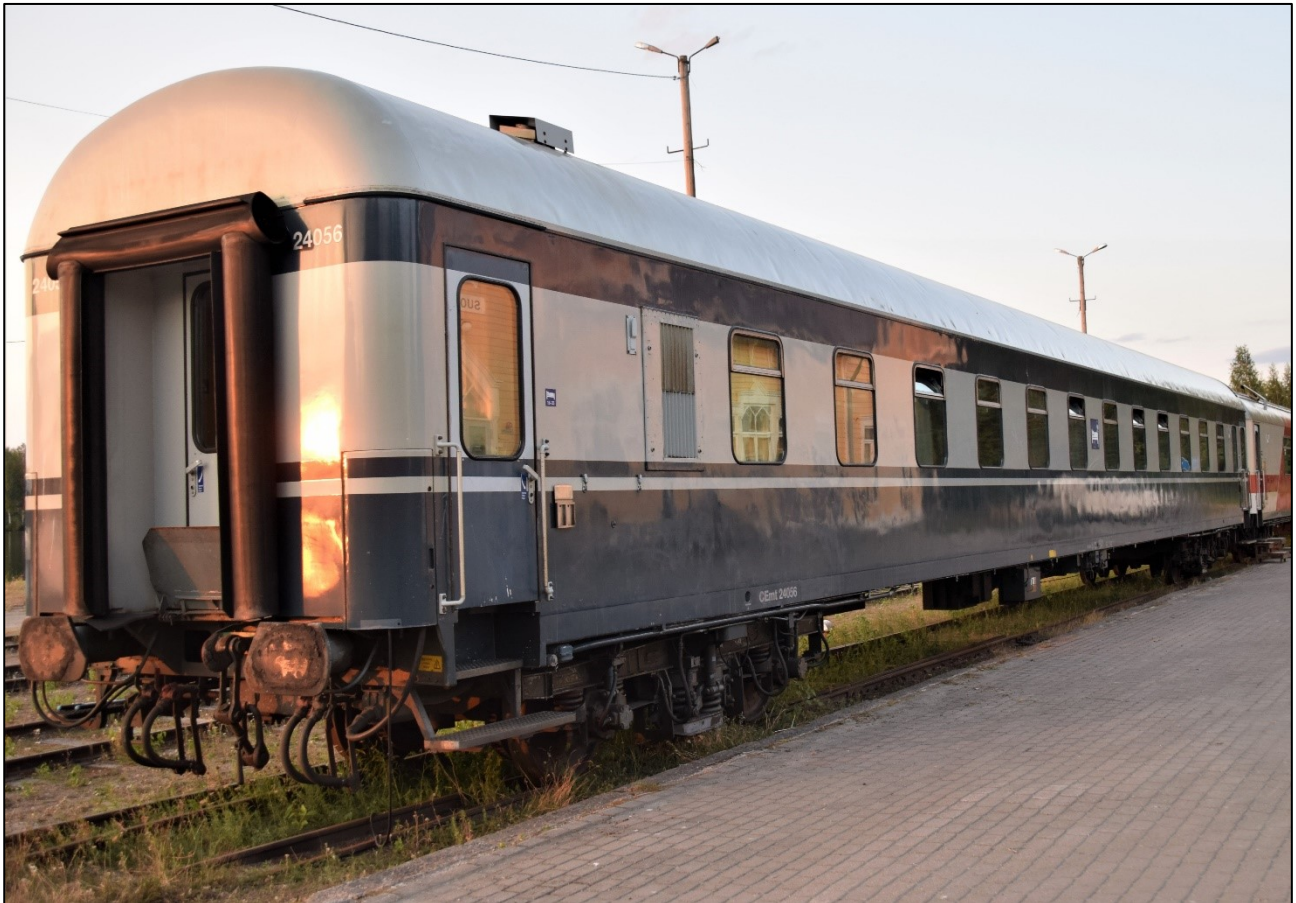
CEmt-makuuvaunu on teräsrakenteinen yksikerroksinen telivaunu. Vaunun pituus on 26,5 metriä ja paino 52 tonnia. Makuuvaunu on varustettu levyjarruin ja sen suurin sallittu rakenteellinen nopeus on 140 km/h. CEmt-vaunuja on valmistettu 115 kappaletta vuosina 1970–1984 ja niitä käytetään pääsääntöisesti yöjunaliikenteessä. Makuuvaunussa on 11 matkustajajhyttiä, joissa on vuoteiden lisäksi vesipiste käsienpesualtaalla. Vaunun molemmissa päissä on WC.

Kuva 8. Kuva makuuvaunusta (Kuva: Keitele-Museo Oy)

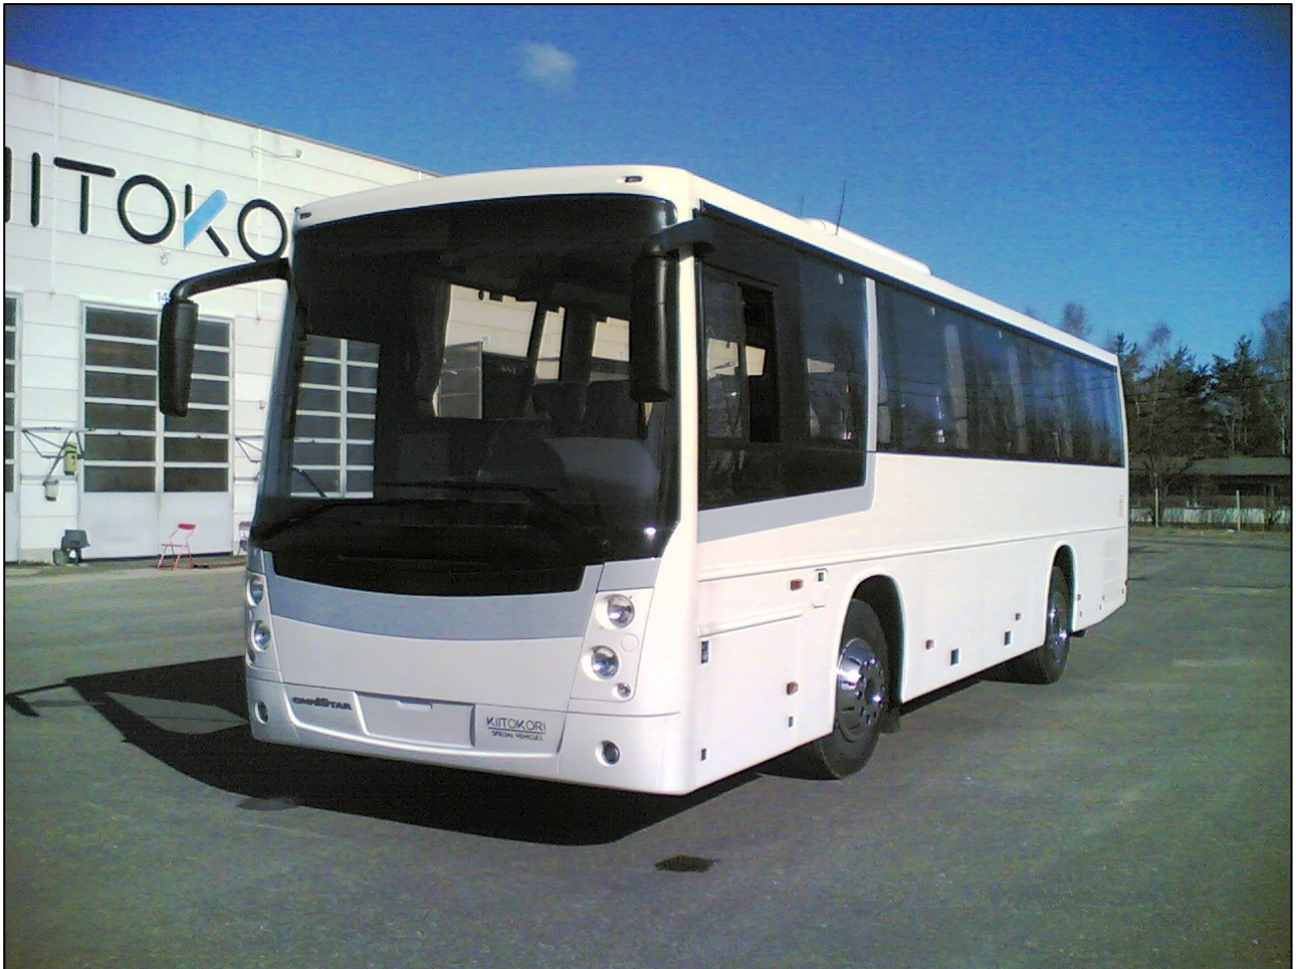
Linja-auto oli Kiitokori Oy:n rakentama 39-paikkainen ja markkinointinimeltään Omnistar Tornado. Se oli rakennettu Scania alustalle, jonka tyyppimerkintä oli K94 IB 4x2. Linja-auton korirakenne oli kehikkorunkorakenteinen ja se oli valmistettu ruostumattomasta teräksestä. Linja-auto oli käyttöönotettu 24.9.2007.

Kuva 9. Linja-auto uutena vuonna 2007. Kuvasta poiketen autoon oli vaihdettu myöhemmin tavalliset putkikiinnitteiset sivupeilit. (Kuva: Kiitokori Oy)

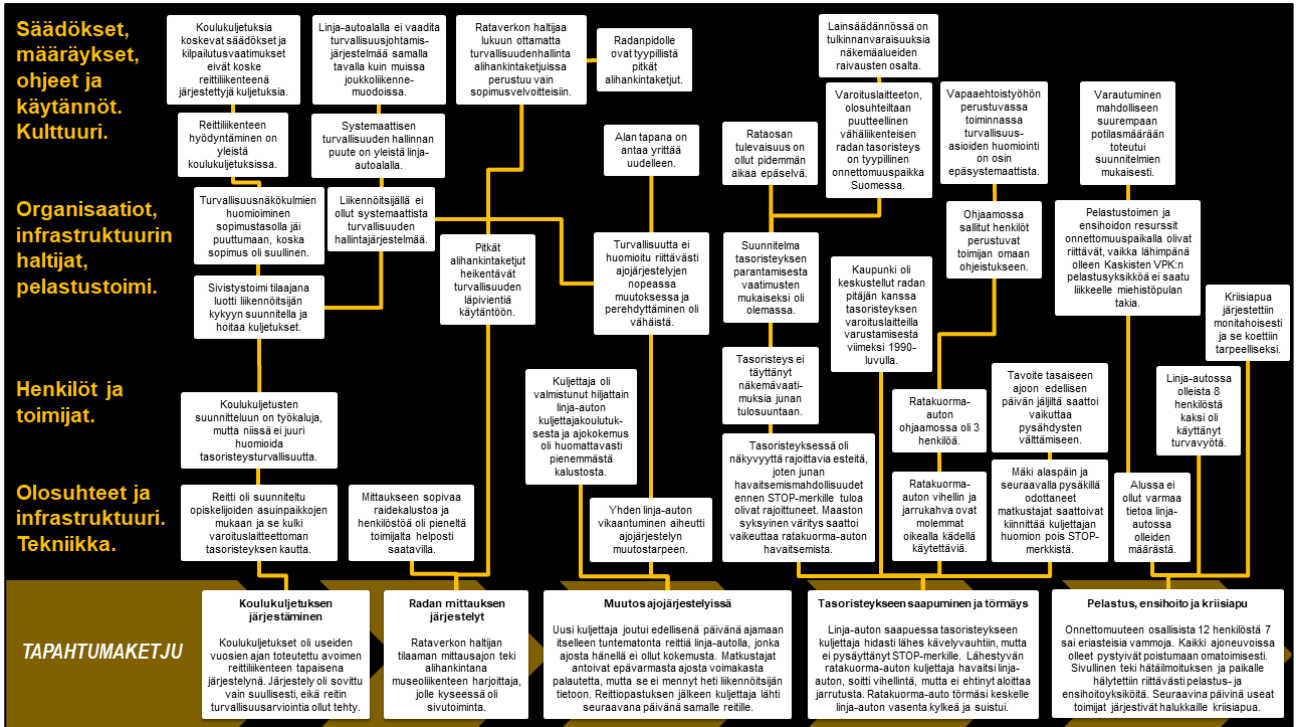
Tapahtuman analysoinnissa on käytetty Onnettomuustutkintakeskuksen edelleen kehittämää Accimap²⁵-menetelmää. Analyysitekstin jäsentely perustuu tutkinnassa laadittuun Accimap-kaavioon. Onnettomuus kuvataan kaavion alaosassa tapahtumaketjuna. Tapahtumaketjun taustalta paljastuvia tekijöitä puretaan kaaviossa eri analyysitasoilla.

Kuva 16. R2021-03 ACCIMAP-analyysikaavio. (Kuva: OTKES)
