RAPPORT  
D'ENQUÊTE TECHNIQUE  
sur le déraillement d'un TER  
suite à un talonnage d'aiguille  
survenu le 1<sup>er</sup> décembre 2015  
en gare de Laroche-Migennes (89)

**Bureau d'Enquêtes sur les Accidents  
de Transport Terrestre**

Affaire n° BEATT-2015-017

**Rapport d'enquête technique sur  
le déraillement d'un TER suite à un talonnage d'aiguille  
en gare de Laroche-Migennes (89)**

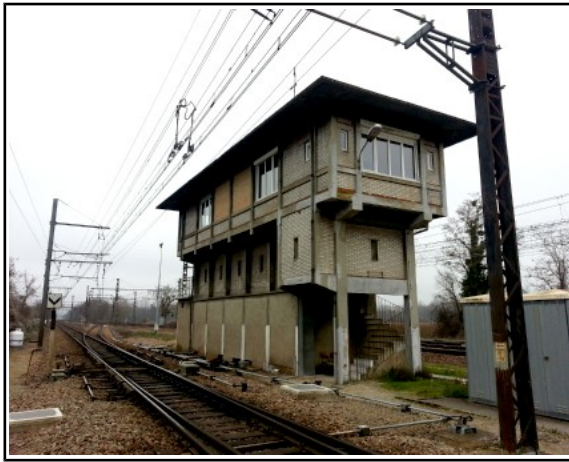
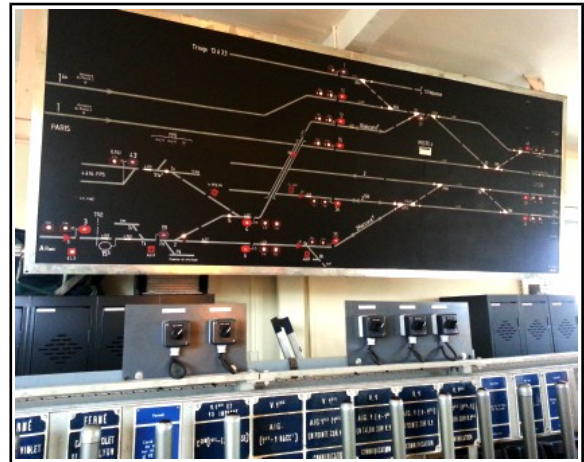
Fig. 3 : Le Poste 4 de la gare de Laroche-Migennes

L'utilisation de ces installations est soumise à l'autorisation de l'agent-circulation du Poste 4, situé à quelques centaines de mètres, qui gère à distance le Point R sans pouvoir visualiser les positions de ces deux aiguilles.

En effet, compte tenu de la faible vitesse autorisée sur cette section de voie (30 km/h) et des faibles conséquences d'un éventuel déraillement, les positions des deux aiguilles ne sont pas contrôlées par l'allumage de voyants lumineux sur son tableau de contrôle optique (TCO). De plus, le contrôle de position des appareils de voie n'influe pas sur les conditions d'ouverture des signaux. Cette configuration est inhabituelle sur une telle voie mais reste conforme aux référentiels de la SNCF<sup>1</sup>.

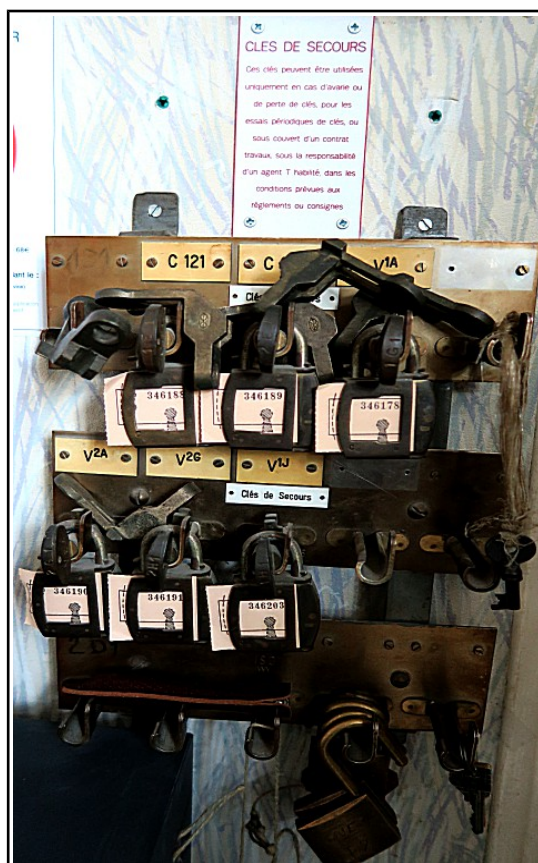
Fig. 7 : Exemple de support regroupant des cadenas à ouverture contrôlé

La clé de sécurité de secours se trouve emprisonnée par un cadenas à ouverture contrôlée. L'ouverture du cadenas ne peut se faire qu'en perforant un coupon en papier. Son remplacement se fait en prélevant un coupon intègre, numéroté, sur un carnet dédié à cet effet. Seuls des agents-circulation habilités des postes concernés en ont l'usage et chaque utilisation doit être justifiée sur le carnet de coupons.

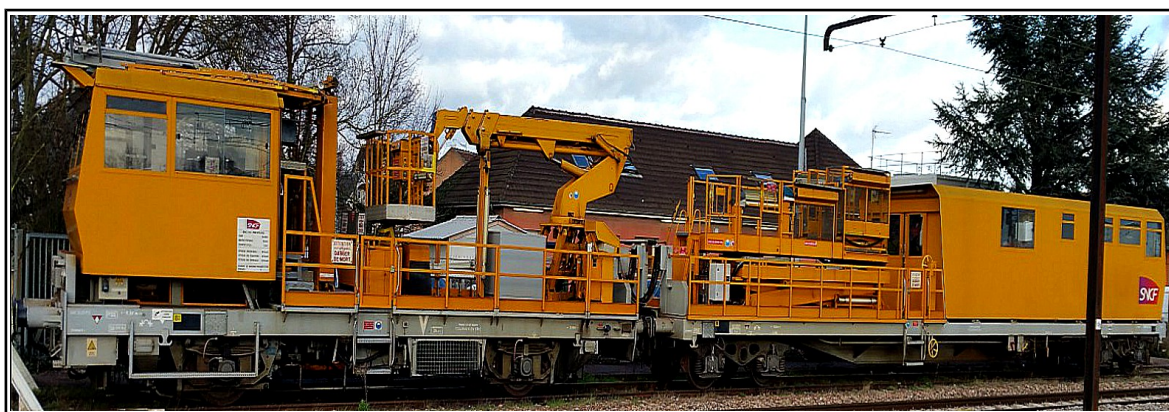
Fig. 10 : L'engin de maintenance des caténaires de type EMC 320

- son attention accaparée en fin de nuit par les dysfonctionnements de son engin auxquels il a cherché en vain à remédier ;
- d'autre part, des procédures d'utilisation du Point R ne permettant pas à l'agent-circulation de savoir précisément quels appareils sont manoeuvrés ;
- enfin, la récurrence des oublis de restitution de clés a pu conduire certains acteurs à conclure hâtivement que le CREQ était parti en emportant la clé .
