**RAPPORT
D'ENQUÊTE TECHNIQUE**
sur le déraillement et la perte de chargement
d'un train de fret transportant de l'éthanol
survenus le 13 mars 2017
en gare de triage de Sibelin
sur la commune de Solaize (69)

Février 2019

**Bureau d'Enquêtes sur les Accidents
de Transport Terrestre**

Affaire n° BEATT-2017-03

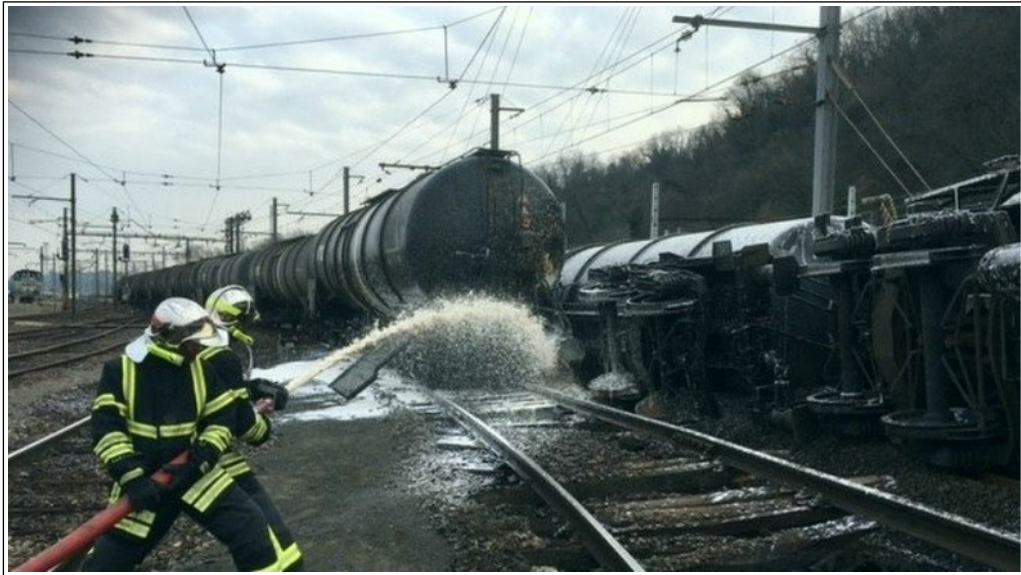
Figure 3 : les pompiers en intervention après le déraillement (photo SNCF)

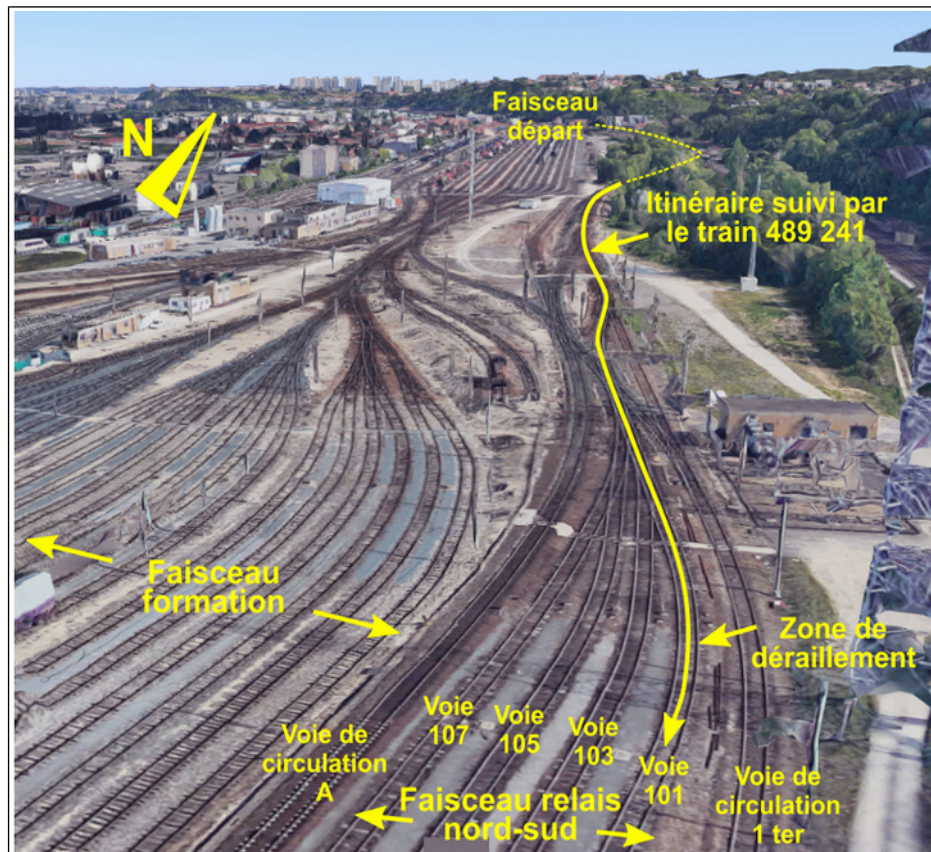
Figure 6 : l'extrémité nord du faisceau relais et l'itinéraire d'entrée (vue google)

La voie est en assez mauvais état général. Le sol d'assise est humide. Le ballast est pollué. Les traverses ont un aspect, pour partie, vermoulu. Nous y reviendrons plus en détail dans le chapitre sur les investigations. Des travaux d'entretien avaient permis en 2006 de remplacer les traverses à raison d'une sur deux dans la courbe où a eu lieu l'accident, et de une sur trois dans l'alignement.

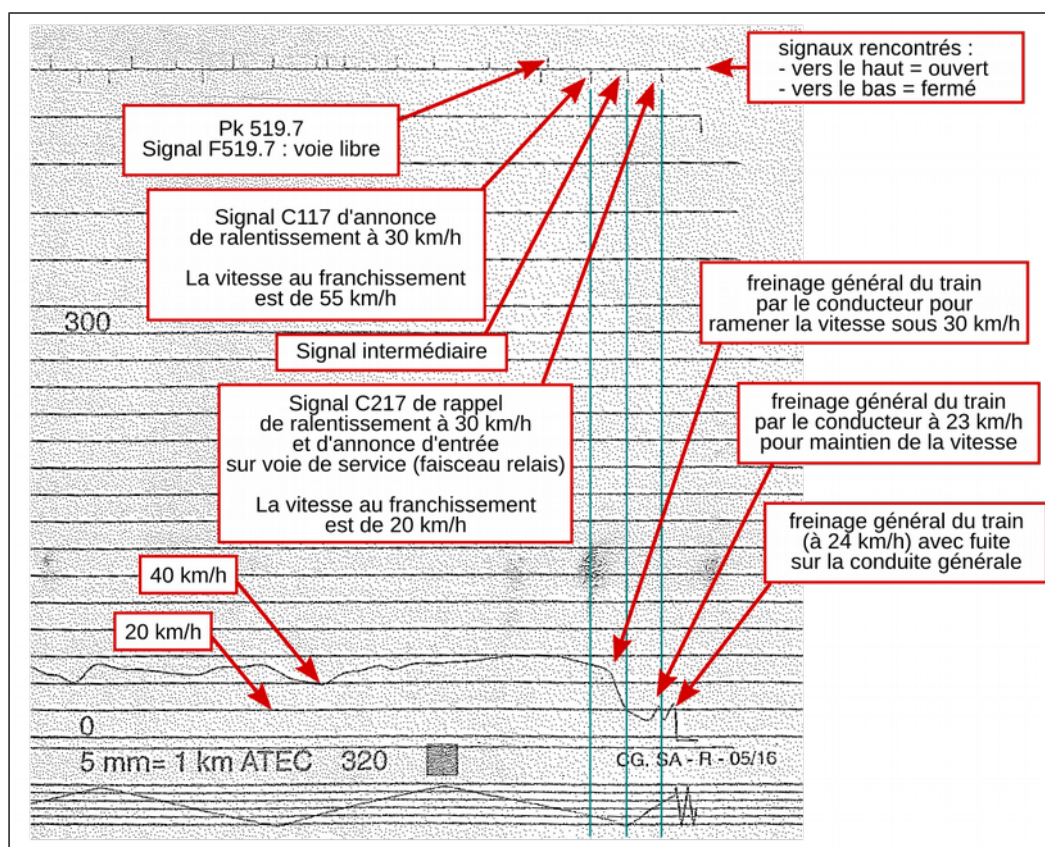
Figure 13 : extrait de la bande graphique du train n° 489241

En entrée du faisceau relais, la vitesse est descendue à 18 km/h. Après un desserrage du frein, la vitesse est remontée à 24 km/h, en raison de la pente. Il s'est alors produit une fuite de la conduite générale qui a conduit au freinage général et à l'arrêt du train.

nord-sud de Sibelin. L'examen de la bande graphique est cohérent avec la déclaration du conducteur et ne fait apparaître aucune anomalie sur la conduite du train.

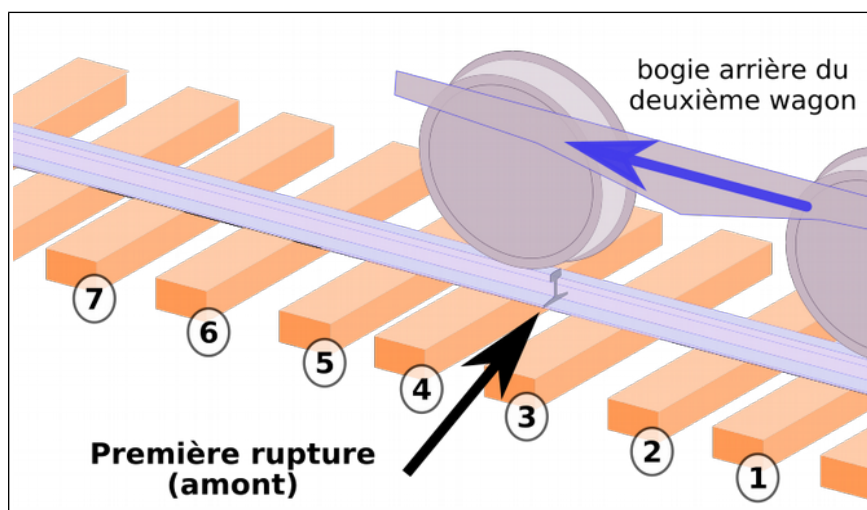
Figure 28 : la première rupture du rail

La rupture se situe entre la traverse n° 3 et la traverse n° 4 (rupture amont). Elle s'est produite au passage du bogie arrière du deuxième wagon, ou possiblement lors d'un passage de bogie précédent vu le matage successif de la table de roulement mis en évidence en figure 22.

La continuité de la voie est toujours assurée. Le train a poursuivi son avancée sur la voie.

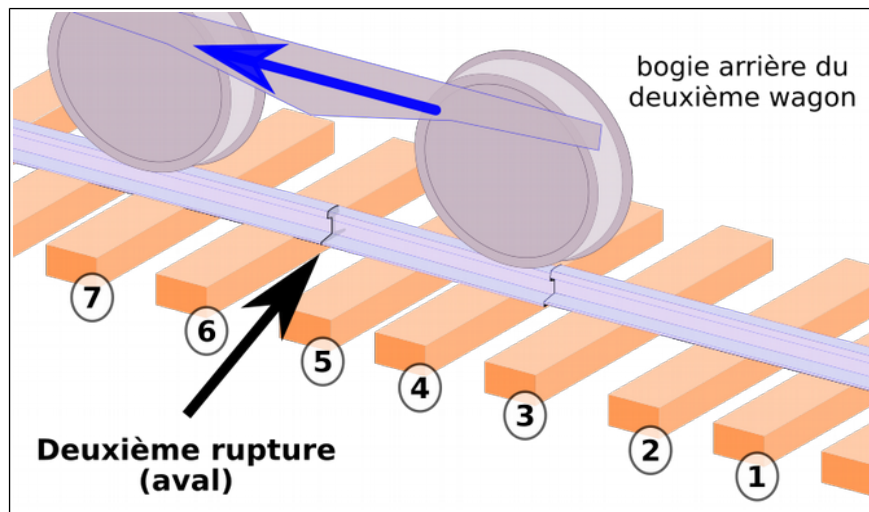
Figure 29 : la deuxième rupture du rail

Enfin, une autre fissure en fatigue s'est amorcée dans cette zone. Elle occupe 10 % de la section du champignon.

Le rail file haute est affaibli dans son appui du fait de la première rupture¹⁷, il manque de tenue du fait de la mauvaise efficacité des attaches, il est fragilisé par une amorce de fissure. Il est soumis à une poussée latérale et verticale. Sous ces effets, alors que l'essieu arrière du bogie passe la première rupture, le rail subit une **seconde rupture**. La rupture se situe entre la traverse n° 5 et la traverse n° 6 (rupture amont). Le coupon de rail entre les deux ruptures mesure 1,10 mètre.

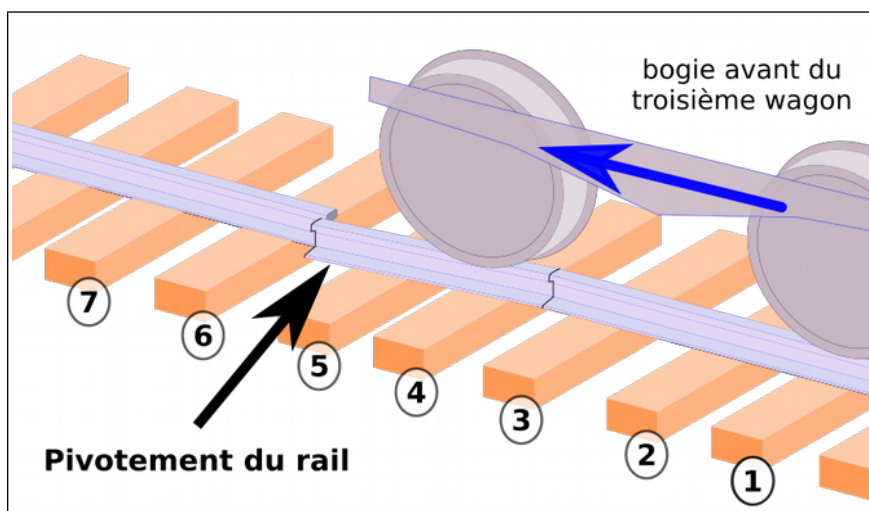
Figure 30 : le pivotement du rail

Une fois le rail rompu en deux endroits, le coupon isolé par la double rupture n'est tenu que par les seules attaches des traverses n° 4 et n° 5. L'attache de la traverse n° 4 est en état. En revanche, l'attache de la traverse n° 5, sur des tirefonds de moindre tenue, est inefficace. Le coupon de rail pivote ainsi autour de l'axe vertical de la traverse n° 4 sous l'effet de l'effort de guidage de la roue suivante.

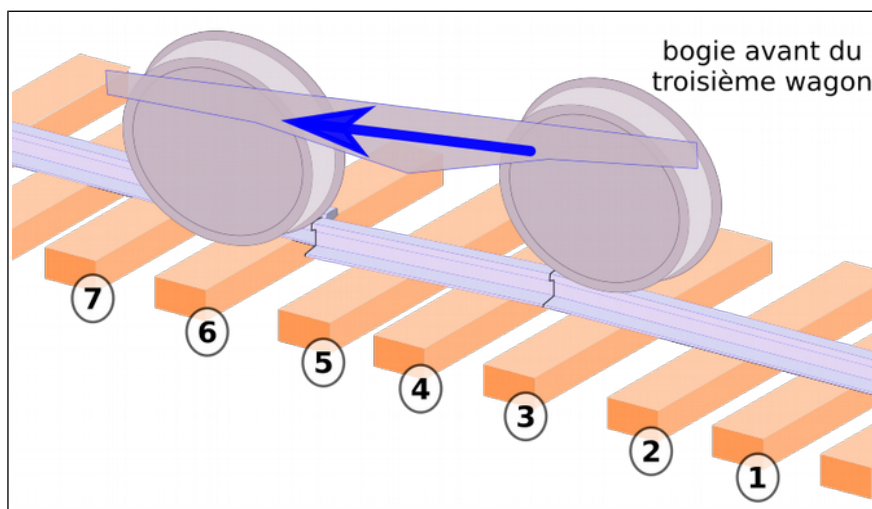
Figure 31 : le déraillement du troisième et du quatrième wagons

Le pivotement du coupon de rail facilite le déguidage du bogie et entraîne la sortie de voie du bogie avant du troisième wagon. Les autres suivront.

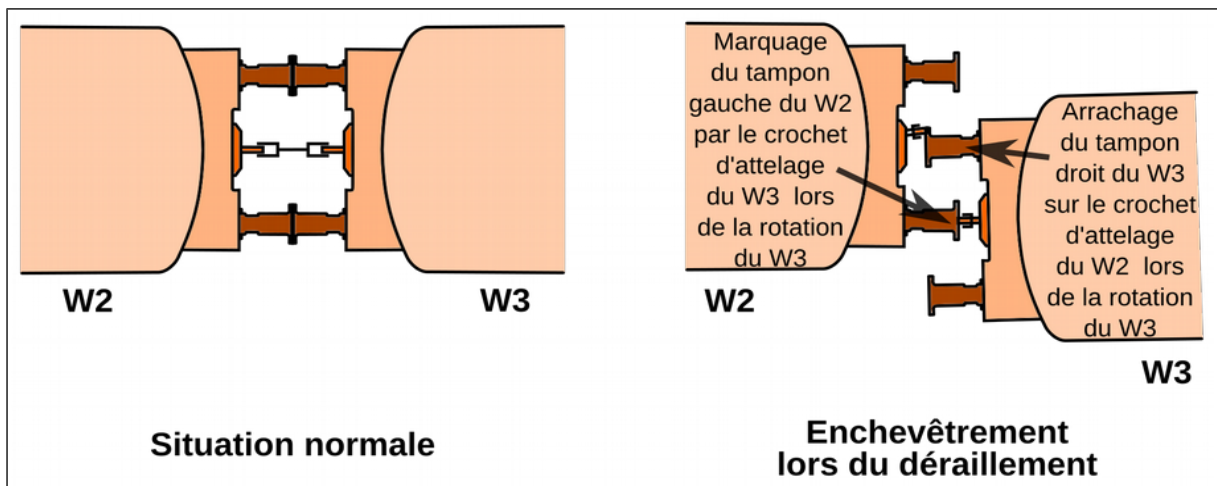
Figure 32 : enchevêtrement des tampons et conséquences lors du basculement

Dans le mouvement ascendant de la bascule du troisième wagon, son tampon avant droit, surbaissé par rapport au crochet d'attelage du deuxième wagon, est cassé par celui-ci (voir figure ci-après). Dans l'effort, le crochet est poussé en butée sur le côté droit. Symétriquement, le crochet du troisième wagon légèrement surbaissé par rapport au tampon arrière gauche du deuxième wagon, marque celui-ci lors du mouvement de bascule (cette marque est nettement visible – voir le relevé en annexe 4).

Les attelages, à l'arrière et à l'avant de la paire de wagon qui a basculé se rompent. Le train se désolidarise, provoquant la rupture de la conduite générale, et le freinage général.

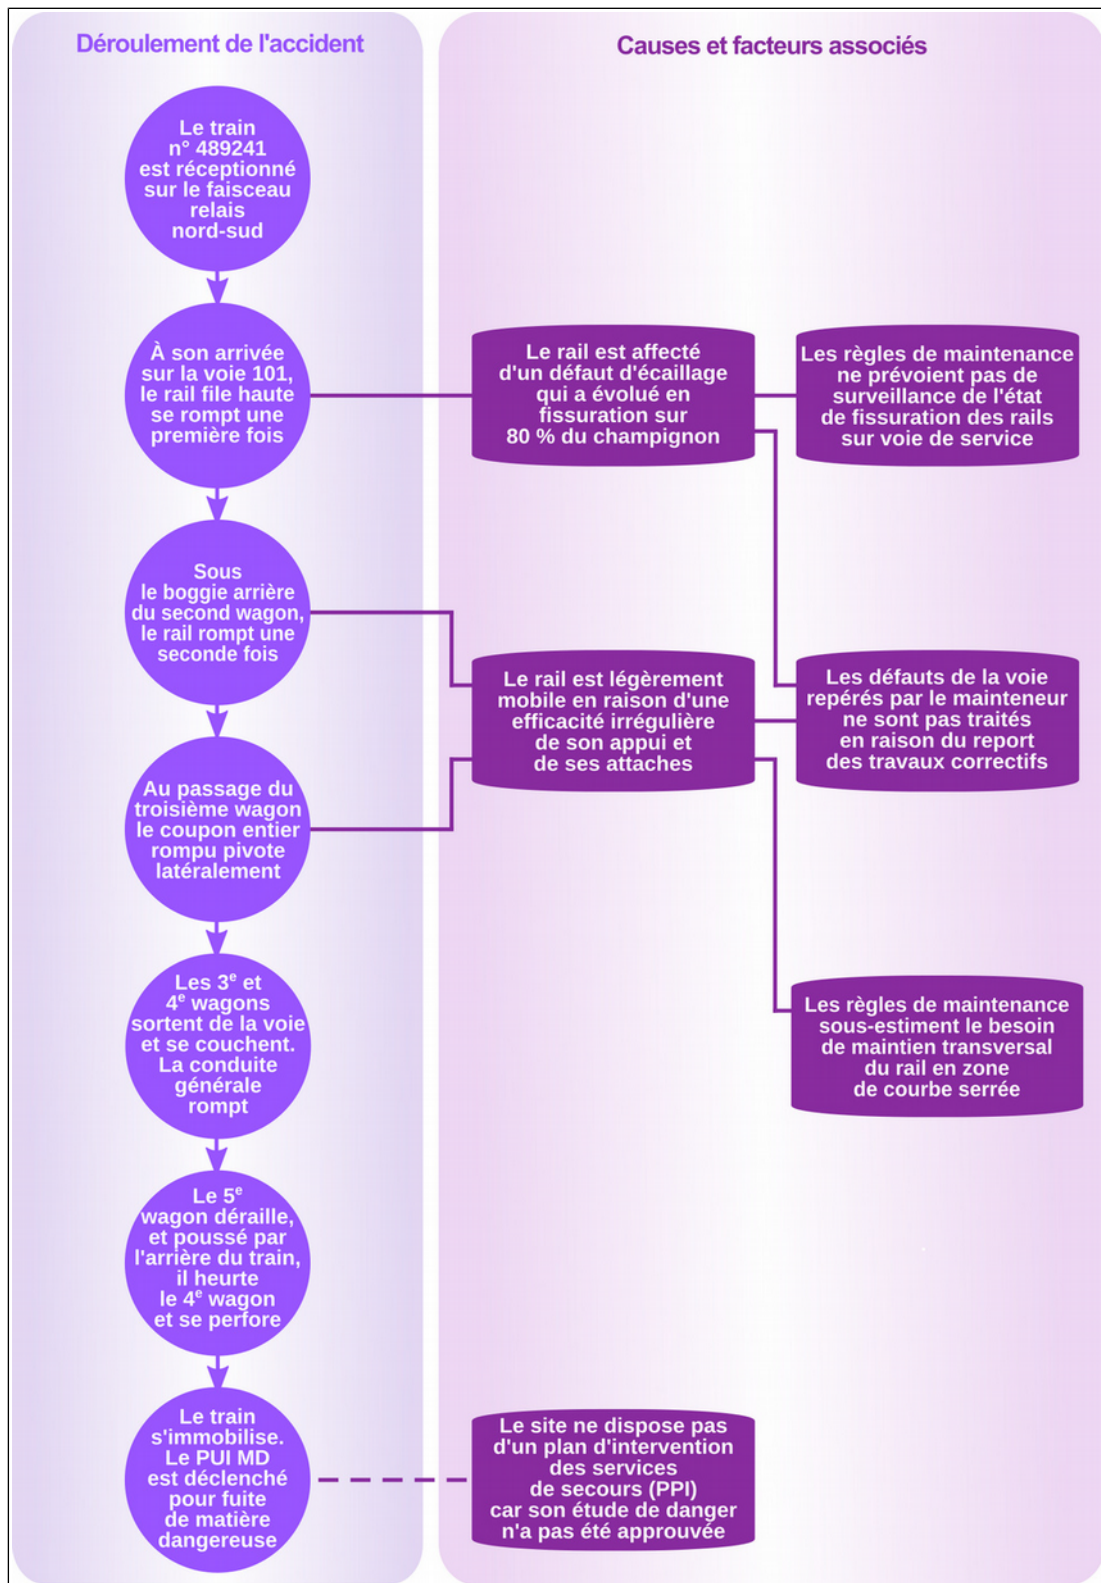
Figure 33 : arbre des causes

Les investigations conduites permettent d'établir le graphique ci-après qui synthétise le déroulement de l'accident et en identifie les causes et les facteurs associés.

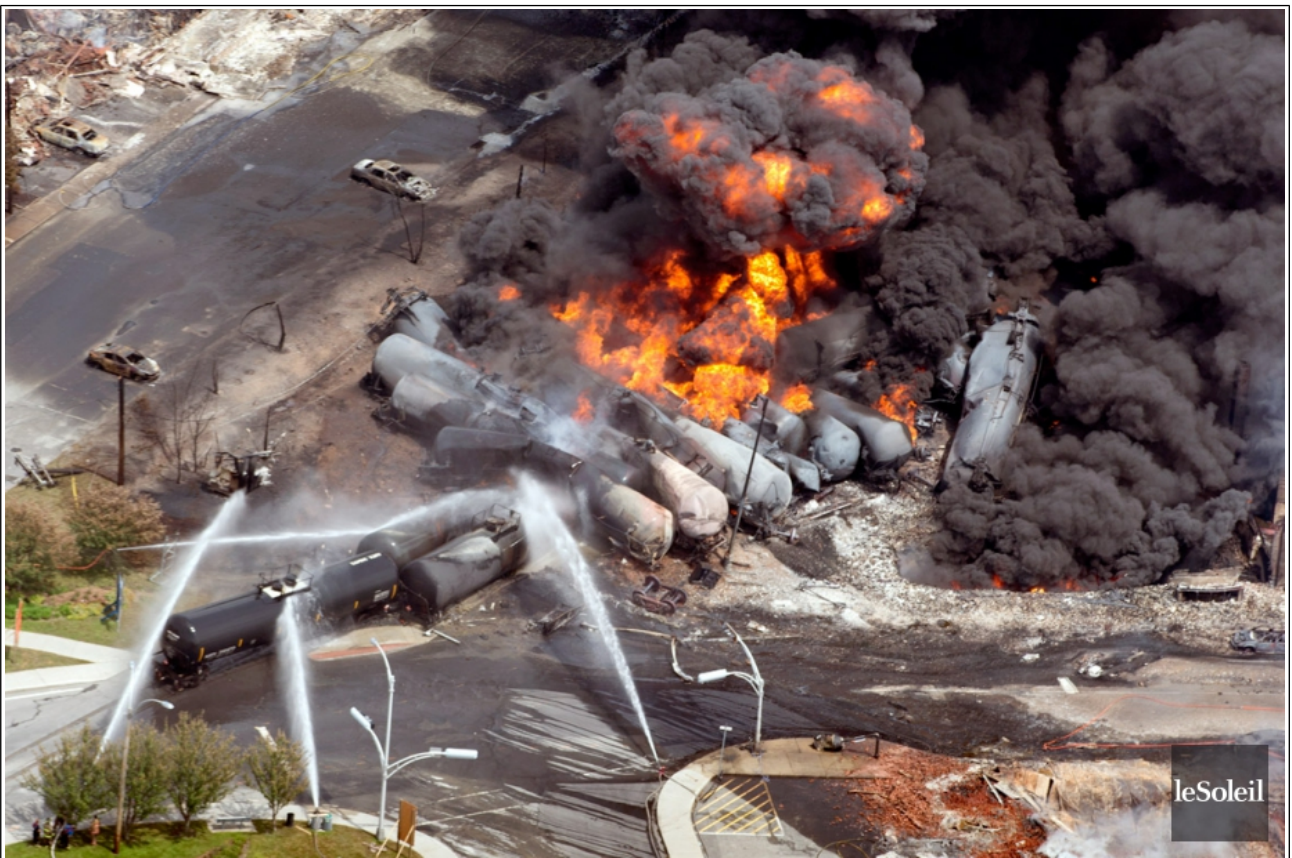
Accident de Lac-Mégantic au Québec, le 6 juillet 2013 à 1 h 14 (photo internet)

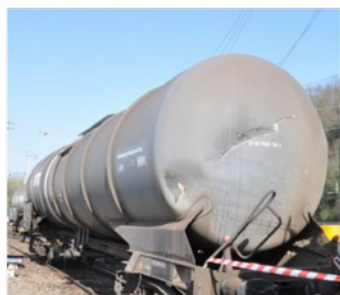
tampon heurteur de la citerne du W5

avant enfoncé par le tampon du W3

Traces sur le côté suite au renversement

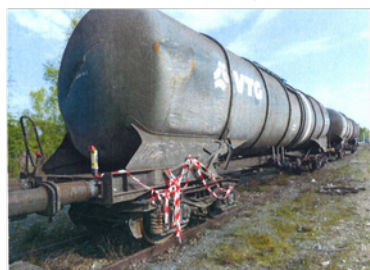
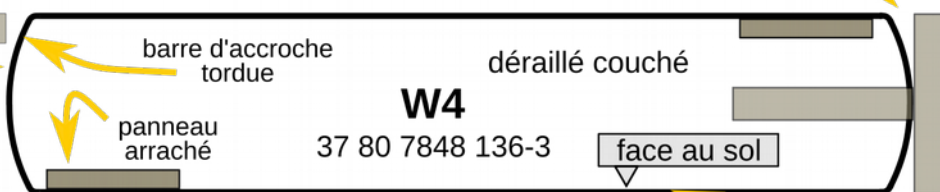
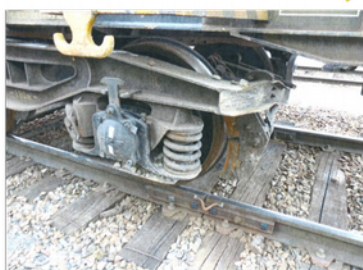
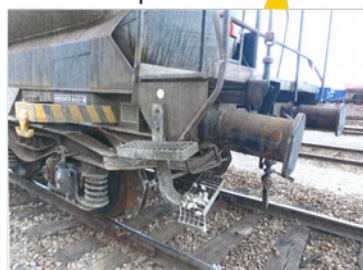
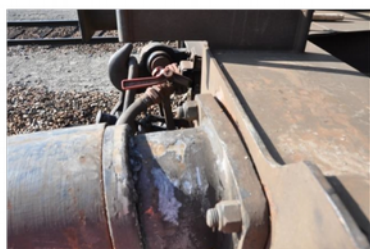
Nota : certaines prises de vues sont faites une fois les wagons relevés

boggies déraillés

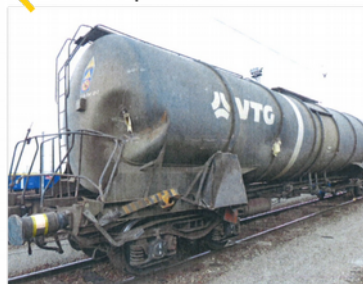
2^{ème} couple enfoncé et citerne perforée

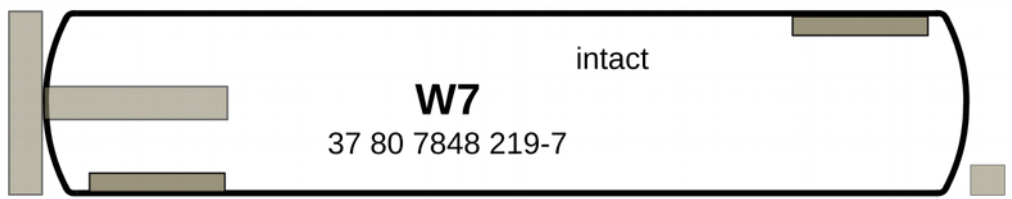
boggie déraillé
